РУП "Логойский комхоз"
(наименование организации)

ДЕФЕКТНЫЙ АКТ

составила настоящий акт в том, что в результате обследования объекта:
«Капитальный ремонт водопроводных сетей по ул. Школьной, аг.Гостиловичи, Логойского района, Минской области»
 установлено, что Состояние участка водопровода – неудовлетворительное. Срок эксплуатации более 30 лет. По всей длине
трубопровода имеются трещины и ржавчина. Требуется демонтаж стальных трубопроводов и замена их на полиэтиленовые с
установкой соответствующих фитингов. Ж/б элементы колодцев имеют трещины и изломы, местами разрушены, накрыты деревянными щитами. Необходима замена
водопроводных колодцев в местах врезки водопроводов, с установкой люков и соответствующих
фасонных частей и арматуры.

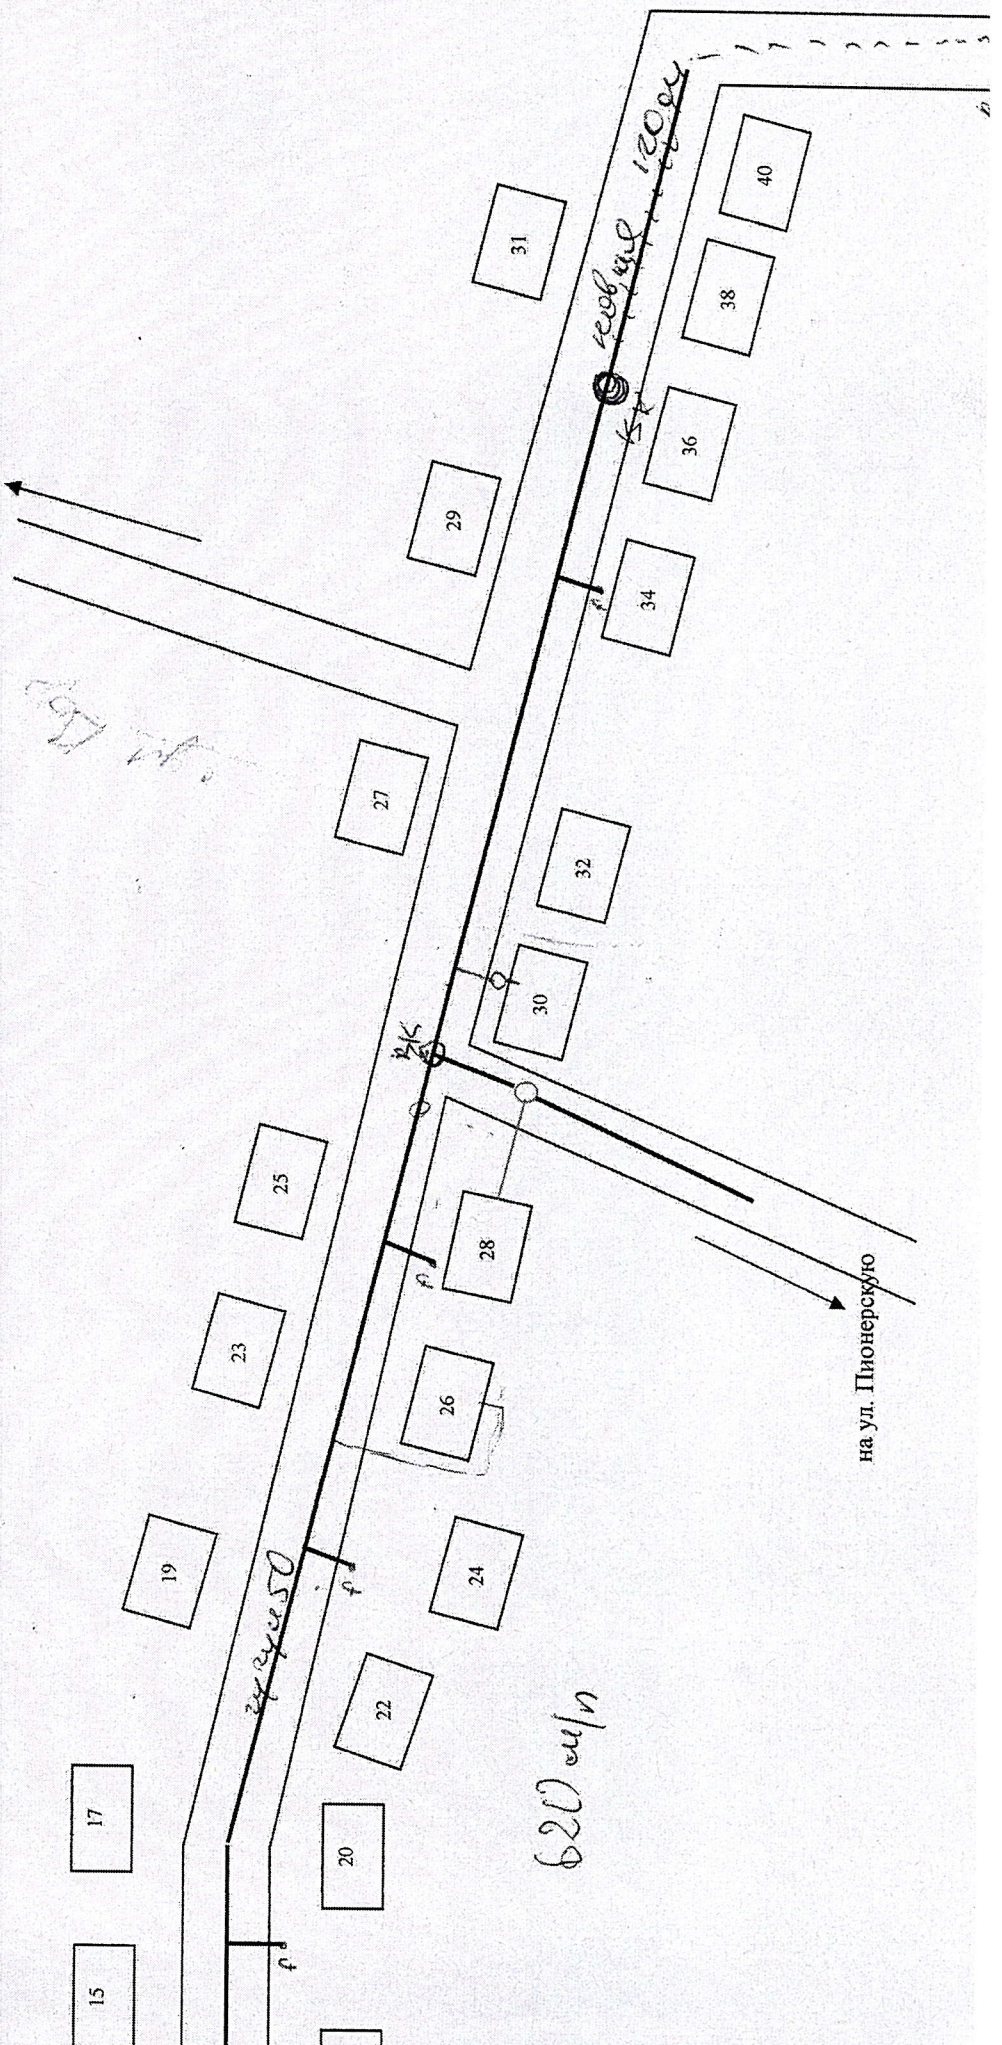
Установлено, что состояние участка водопровода 620 м/п - неудовлетворительное. Срок эксплуатации более 30 лет. По всей длине трубопровода имеются трещины, деформация. Износ сетей 100 %. Во время эксплуатации возникали неоднократные порывы участков труб. Требуется демонтаж стальных трубопроводов d 50 и замена их на полиэтилен с установкой соответствующих фитингов. Необходима замена водопроводных колодцев в местах соединения веток водопровода с ул. Спортивной, ул. Луговой, пер. Пионерского с установкой люков и соответствующей запорной арматуры и фасонных частей. Необходимо произвести окольцовку сетей данной улицы с сетями ул. Луговой 120 м/п и пер. Спортивный с установкой дополнительных ж/б колодцев, люков, запорной арматуры и фасонных частей. При прокладке нового водопровода произвести переподключение существующих потребителей (38 абонентов). Общая протяженность участка 740 м/п.

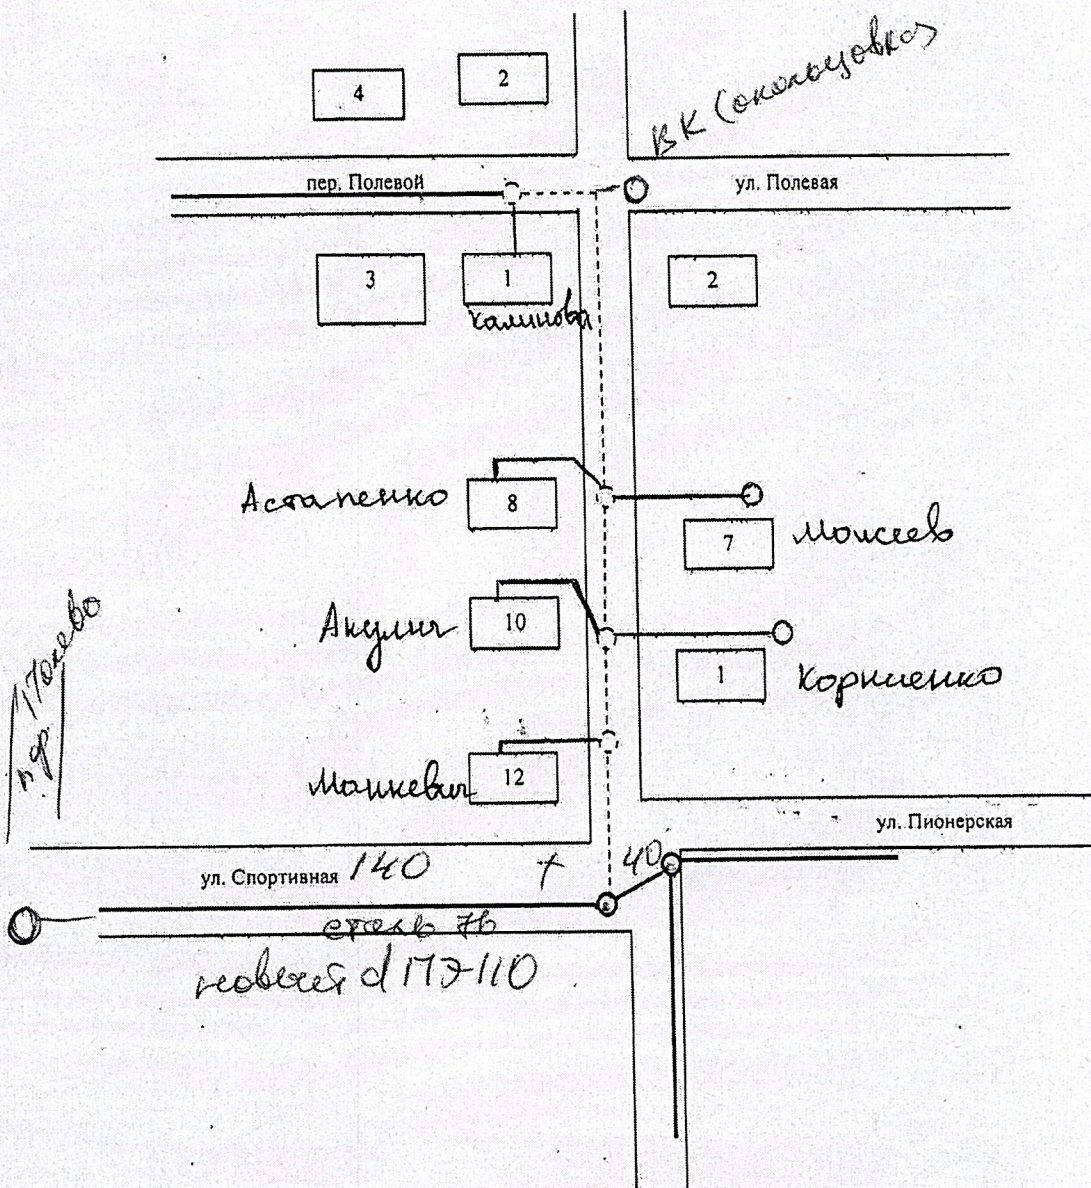
Схема прокладки водопровода пер. Спортивный

Установлено, что состояние участка водопровода 180 м/п - неудовлетворительное. Срок эксплуатации более 50 лет. По всей длине трубопровода имеются трещины, деформация. Износ сетей 100 %. Во время эксплуатации возникали неоднократные порывы участков труб. Требуется демонтаж стальных трубопроводов d 70 и замена их на полиэтилен d 110 ПЭ с установкой соответствующих фитингов. Необходима замена водопроводных колодцев в местах соединения веток водопровода с пер. Полевым, ул. Пионерской, пер. Спортивным с установкой люков и соответствующей запорной арматуры и фасонных частей. При прокладке нового водопровода произвести переподключение существующих потребителей (4 абонента). Общая протяженность участка 180 м/п.

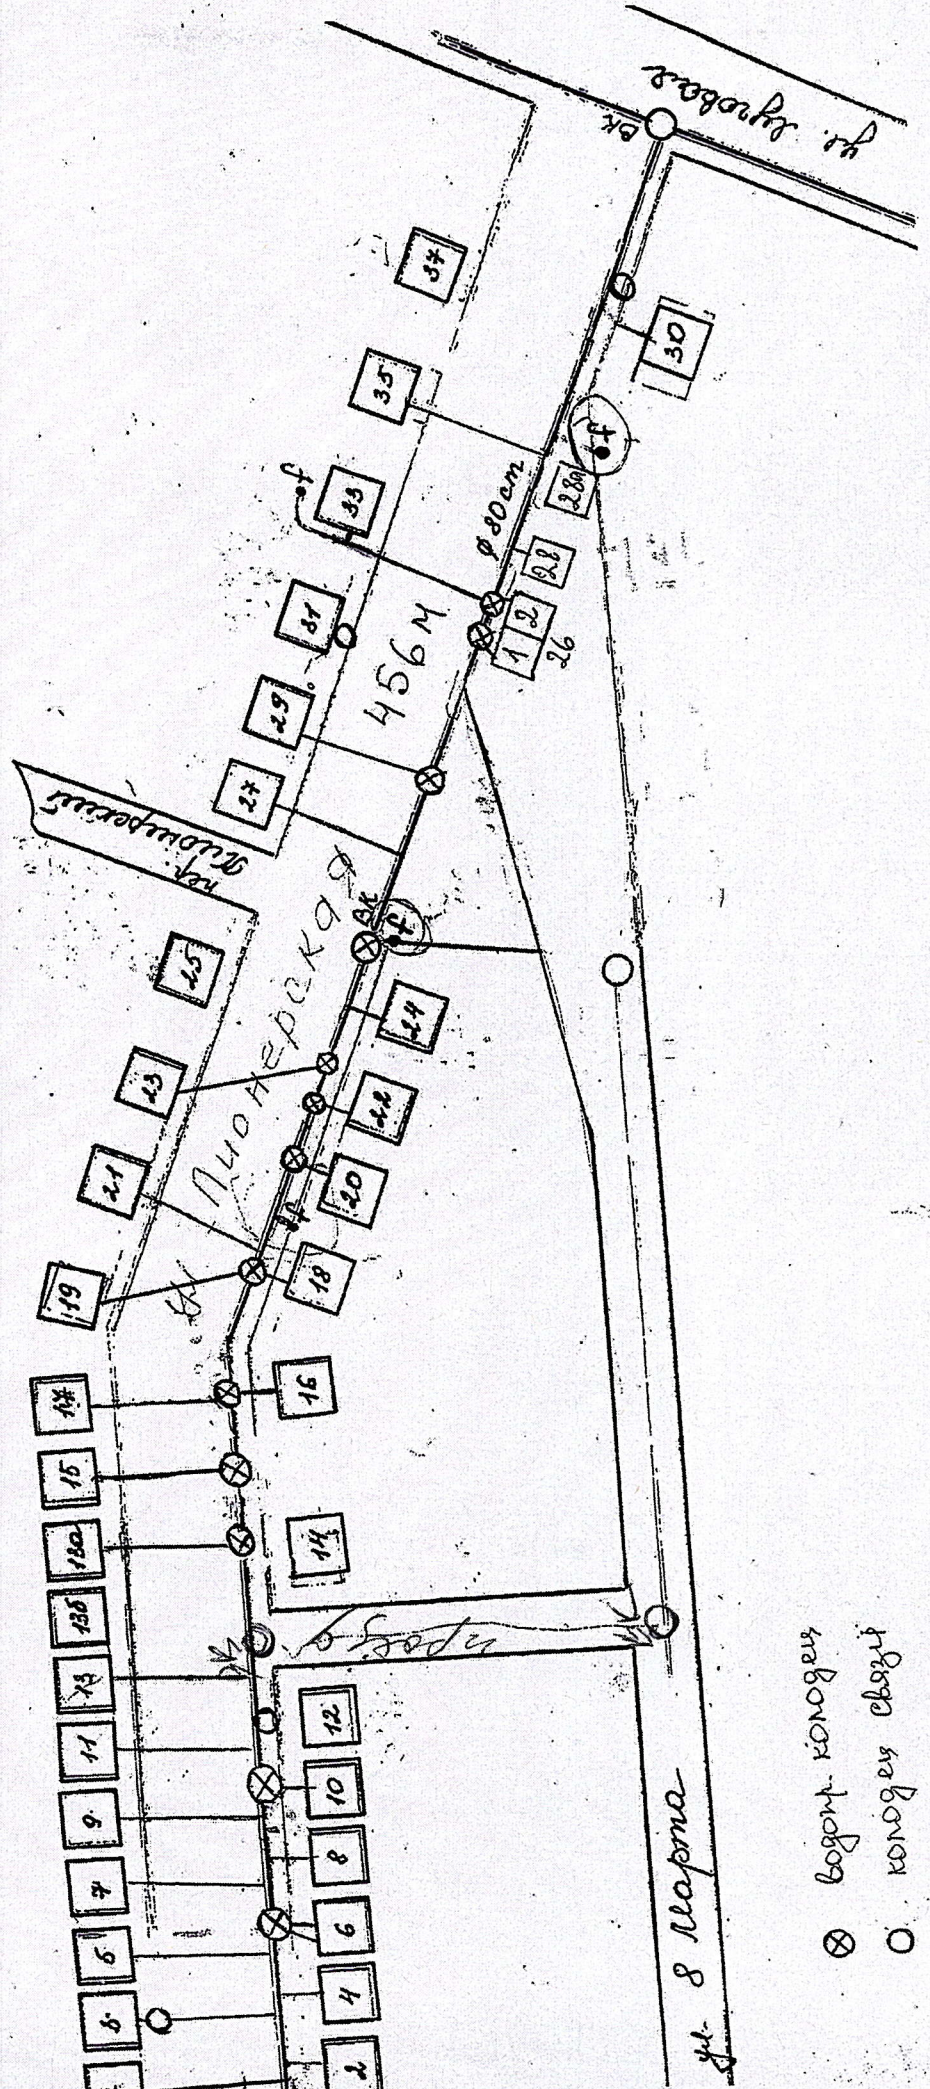
Установлено, что состояние участка водопровода 460 м/п - неудовлетворительное. Срок эксплуатации более 30 лет. По всей длине трубопровода имеются трещины, деформация. Износ сетей 100 %. Во время эксплуатации возникали неоднократные порывы участков труб. Требуется демонтаж стальных трубопроводов d 70 и замена их на полиэтилен с установкой соответствующих фитингов. Необходима замена водопроводных колодцев в местах соединения веток водопровода с пер. Спортивным, ул. Луговой, проезд к ул. 8 Марта с установкой люков и соответствующей запорной арматуры и фасонных частей. Необходимо произвести окольцовку сетей данной улицы с сетями ул. 8 Марта 100 м/п и пер. Спортивный с установкой дополнительных ж/б колодцев, люков, запорной арматуры и фасонных частей. При прокладке нового водопровода произвести переподключение существующих потребителей (38 абонентов). Общая протяженность участка 560 м/п.

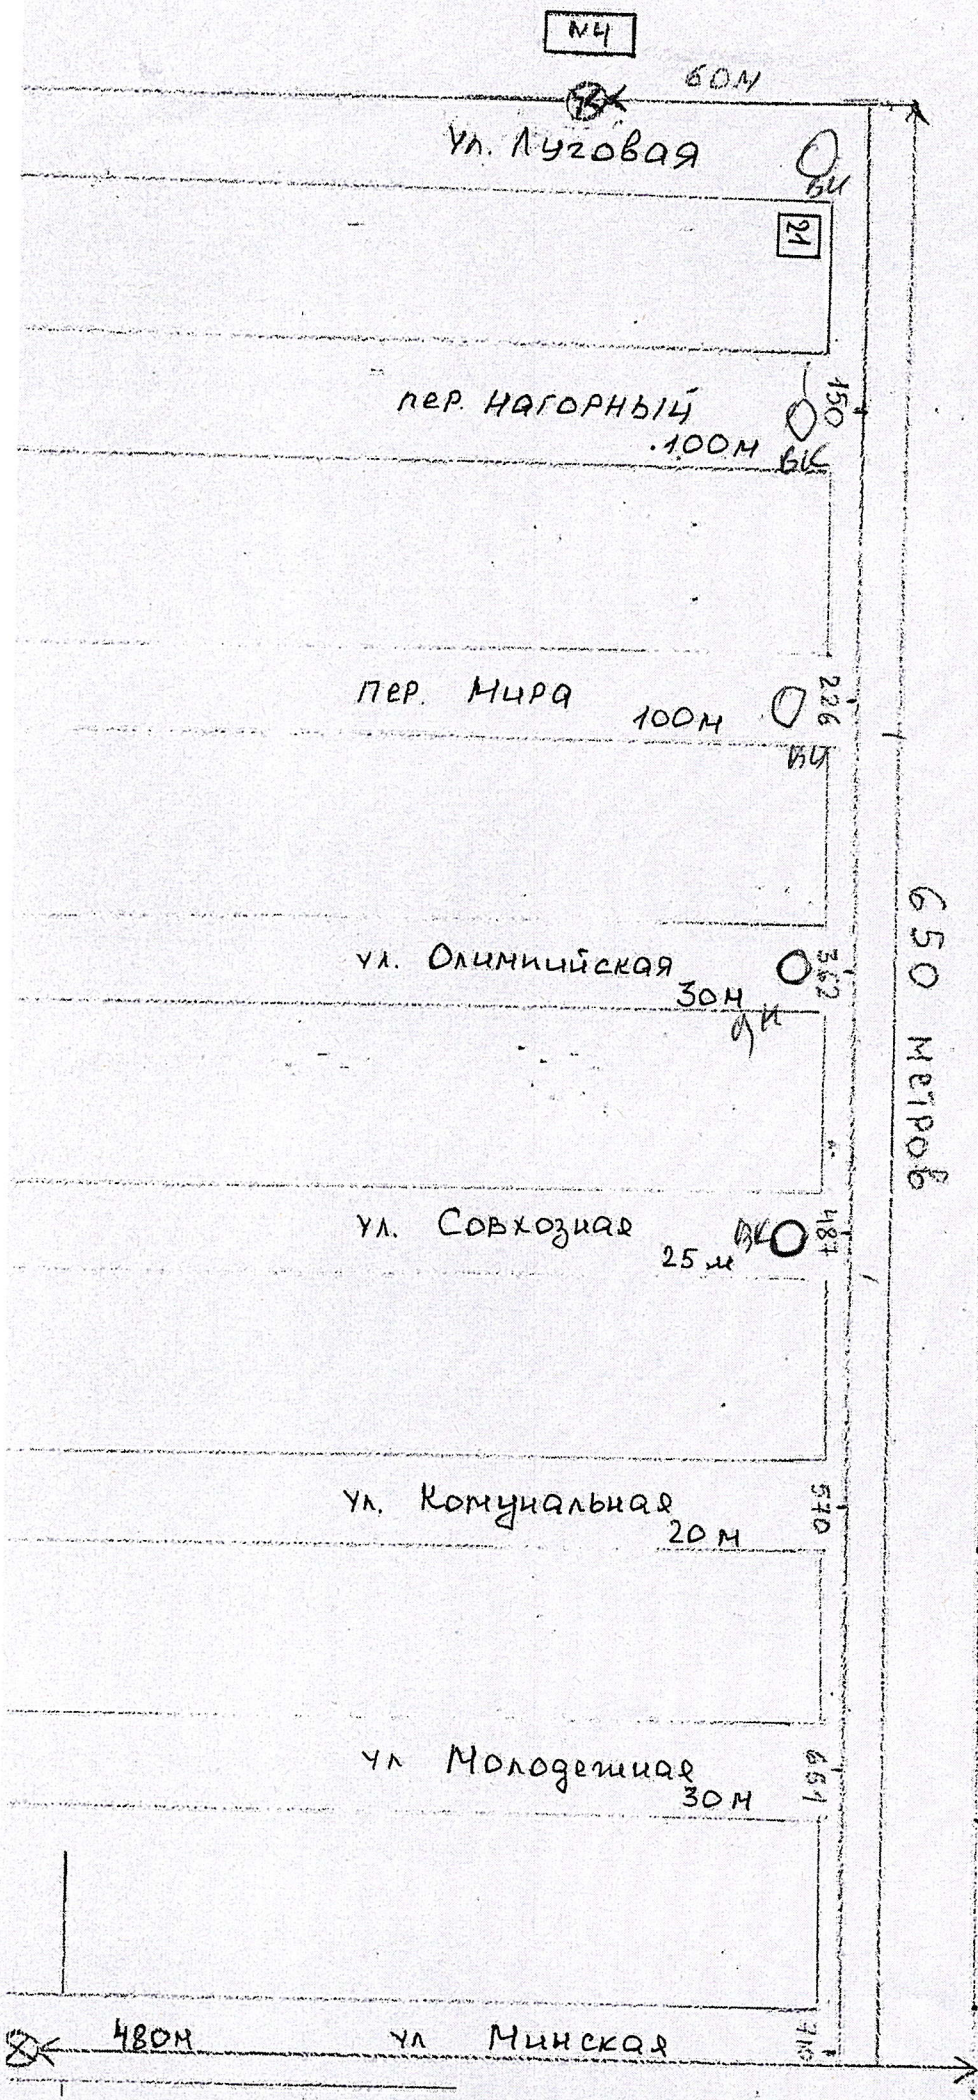
Установлено, что состояние участка водопровода по ул. Мира от ул. Совхозной до пер. Мира 260 м/п - неудовлетворительное. Срок эксплуатации более 30 лет. В отдельных участках трубопровода имеются дефекты, деформация. Износ сетей 100 %. В летний период имелись неоднократные обращения по вопросу недостаточного давления в сети абонентов в сети абонентов пер. Мира, пер.Нагорный, ул. Луговая. Сети не окольцованы, часть абонентов подключена с ул. Олимпийской через частные домовладения.

Необходимо произвести прокладку водопровода d ПЭ 63 по ул. Мира от ул. Совхозной до ул. Луговой с подключением веток водопровода ул. Совхозная, ул. Олимпийская, пер. Мира, пер. Нагорный, ул. Луговая.

Произвести тем самым окольцовку системы водоснабжения м-на Коммуна и соединить артскважины Луговая и УОР магистральной сетью.

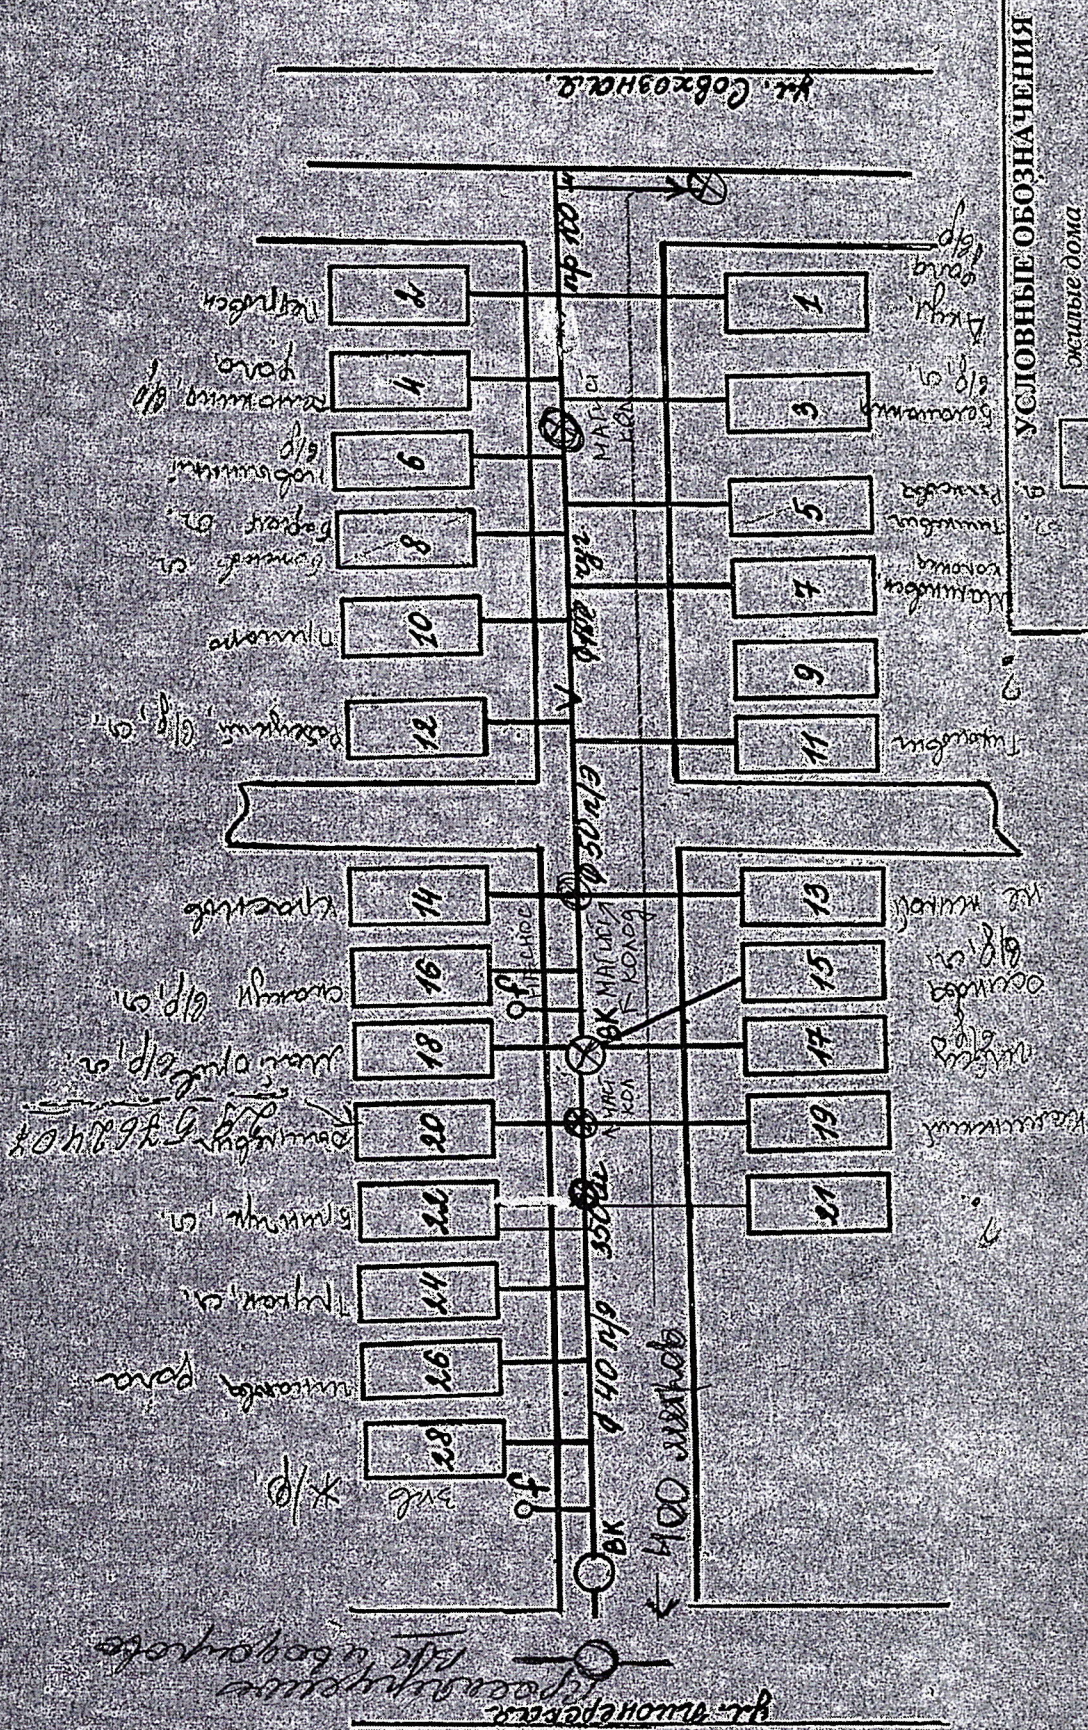
улица 8-ое Марта

Установлено, что состояние участков водопровода 100 м/п - неудовлетворительное. Срок эксплуатации более 30 лет. В отдельных участках трубопровода имеются трещины, деформация. Износ сетей 100 %. Во время эксплуатации возникали неоднократные порывы участков труб. Требуется частичная замена участков на полиэтилен d 50 ПЭ с установкой соответствующих фитингов. Необходима замена водопроводных колодцев в местах соединения веток водопровода с ул. Совхозной и ул. Пионерской с установкой люков и соответствующей запорной арматуры и фасонных частей. При прокладке нового водопровода произвести переподключение существующих потребителей (10 абонентов). Общая протяженность участка 100 м/п.
