ГОСУДАРСТВЕННОЕ
ПРОИЗВОДСТВЕННОЕ ОБЪЕДИНЕНИЕ
“ГОРРЕМАВТОДОР
МИНГОРИСПОЛКОМА”

АКТ
общего осмотра технического состояния
дождевой канализации

Мы, нижеподписавшиеся, производитель работ Управления "Центр" Корсак А.А. и производитель работ Шеко А.С. произвели осмотр состояния существующей дождевой канализации и очистных сооружений по объекту: "Возведение Национального исторического музея Беларуси с парком Народного единства в районе ул. Орловской в г. Минске".

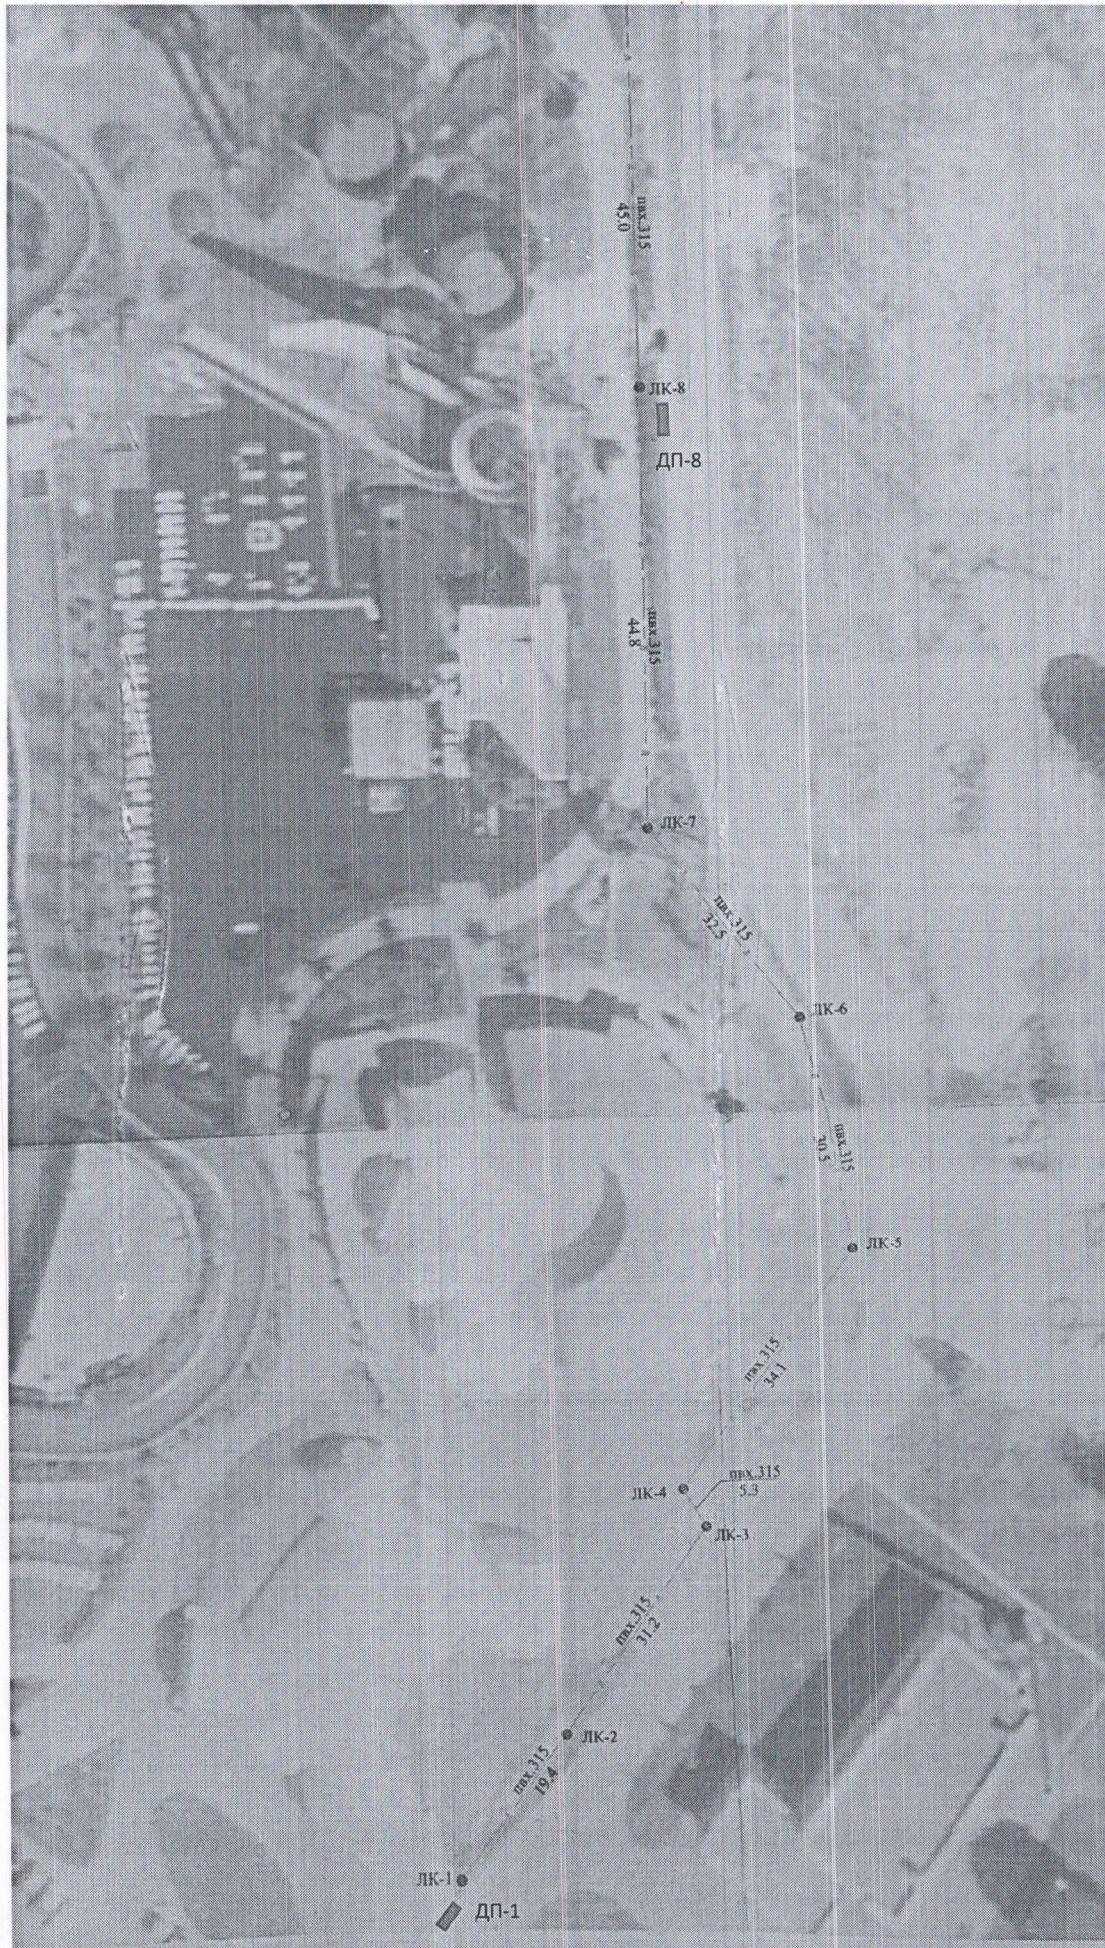
№ п/п	Участок дождевой канализации	Наименование дефектов, выявленных в период осмотра
Приложение №1 (участок сети вдоль проезда между парком и Верховным судом).		
1	ЛК-1 - ЛК-2 пвх Ø315	Подключение трубопровода ЛК-1 - ЛК-2 в колодце ЛК-2 неже на 15 см лотка. Труба заилена, стоит вода.
2	ЛК4 - ЛК-5 пвх Ø315	Поперечный профиль трубопровода в форме эллипса. На расстоянии 22,7 м от ЛК-4 проломана труба.
3	ЛК7 - ЛК-8 пвх Ø315	Продольные трещины по верху трубопровода. Поперечный профиль трубопровода в форме эллипса. На 20,4 м от колодца ЛК-7 сильная просадка трубопровода протяженностью 9 м: заилена, стоит вода.
4	ЛК-9 - ЛК-10 пвх Ø315	Участок не обледован. Отсутствуют подъездные пути.
5	ЛК-10	Отсутствуют люк и плита перекрытия, разрушено стеновое кольцо. Колодец засыпан.
6	ЛК-10 - ЛК-11 пвх Ø315	В лотке трубопровода строительная смесь толщиной 5 см.
7	ЛК-11	Сломан люк. Разрушена плита перекрытия.
8	ЛК-16 - ЛК-17 пвх Ø315	Проломана труба (за ограждением вдоль велодорожки).

9	Очистные сооружения (песколовка HSG-21, нефтеловушка NGP-70в, производство ЗАО "Traidenis" г.Литва)	Своязная коррозия элементов крепления фильтров очистки в технологических колодцах. Сломаны крышки люков из пластика для обслуживания Ø800мм и Ø1200мм. Нефтеловушка укомплектована фиброльными и угольными фильтрами в количестве 6 штук. Отсутствует технологическая документация по обслуживанию. Отсутствует возможность закупки фильтров на замену (аналогов нет).
10	Дождеприемник ДП-1	Отсутствует чугунная обойма с решеткой.
11	Дождеприемник ДП-8, ДП-10	Отсутствуют чугунные обоймы с решетками. Подключение дождеприемников к сети выполнено трубой Ø100мм.

1. Выполнить полную перекладку сетей дождевой канализации пвх Ø315 мм на территории парка, под проезжей частью в футлярах.
2. Выполнить подключение дождеприемников ДП-8, ДП-10, расположенных на проезде между парком и Верховным судом, к сети трубой диаметром не менее 300мм. В дождеприемниках ДП-1, ДП-8, ДП-10, ДП-17 установить чугунные комплекты под нагрузку (Приложение №1).
3. Выполнить полную замену очистных сооружений: на территории парка 2 шт, рядом с автостоянкой вдоль съезда с ул. Орловской на просп. Победителей - 1шт на локальные очистные сооружения отечественного производителя.
4. Все люки на территории парка выполнить из композитных материалов под нагрузку В125, на проездах С250.

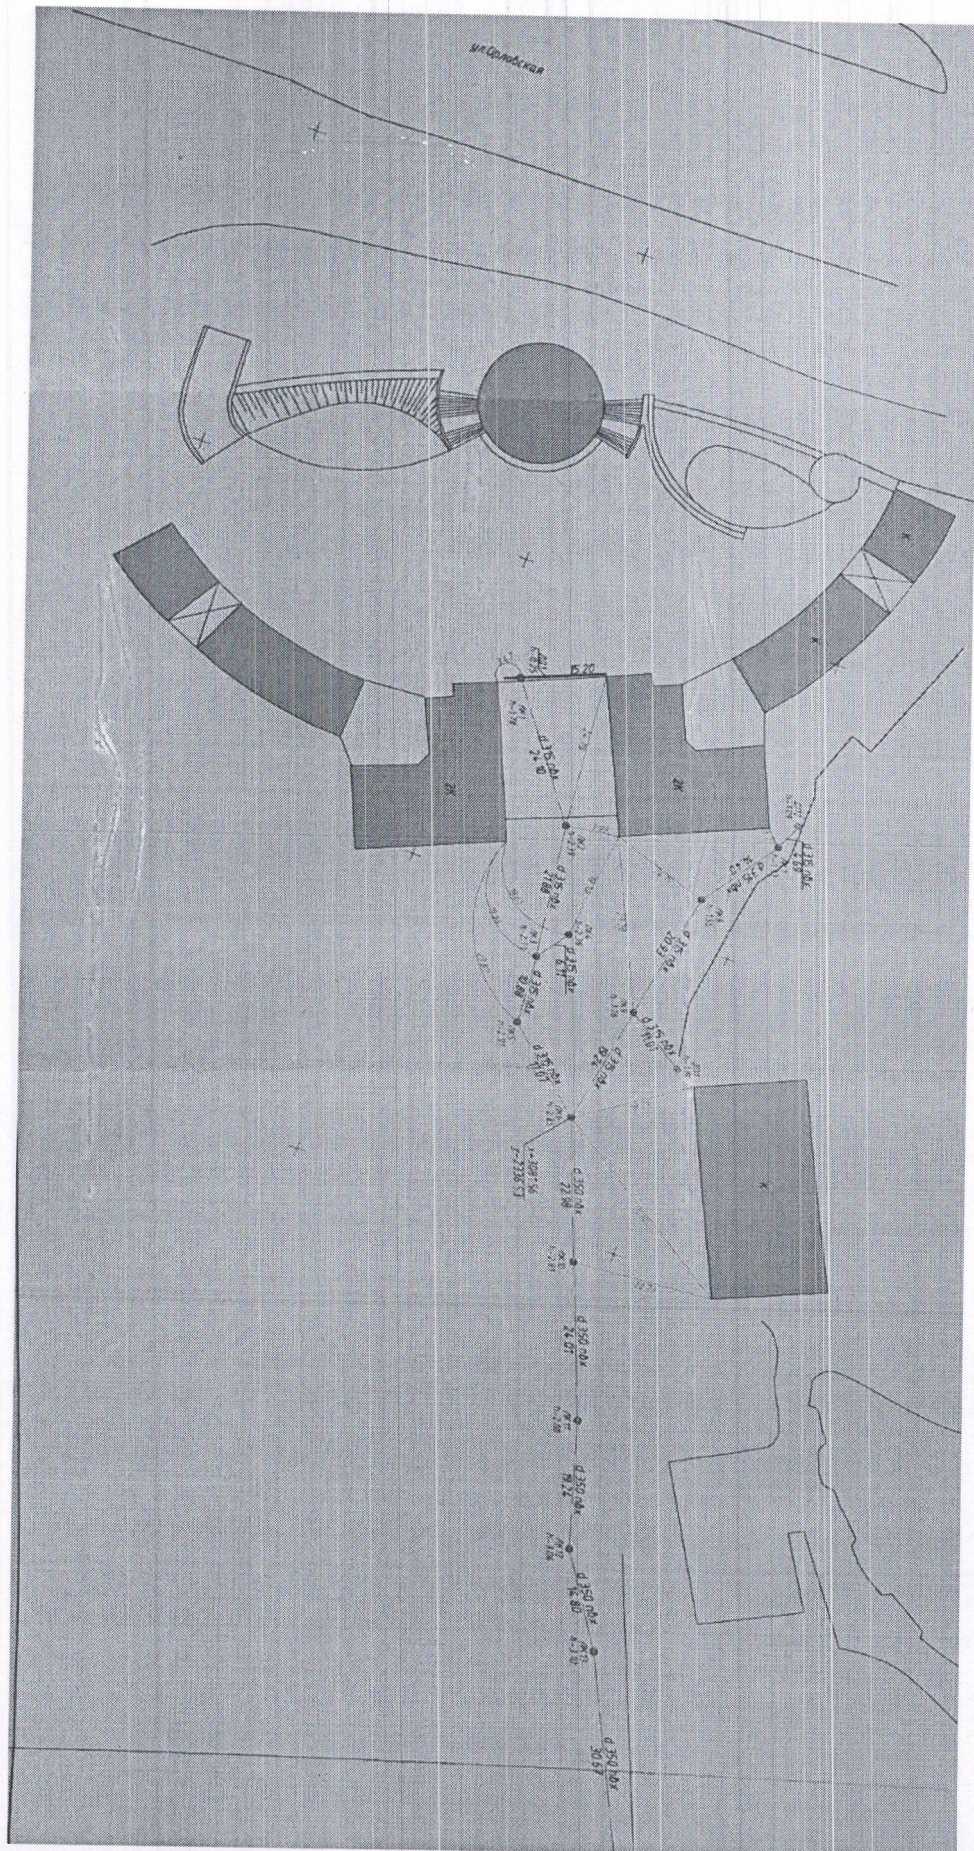
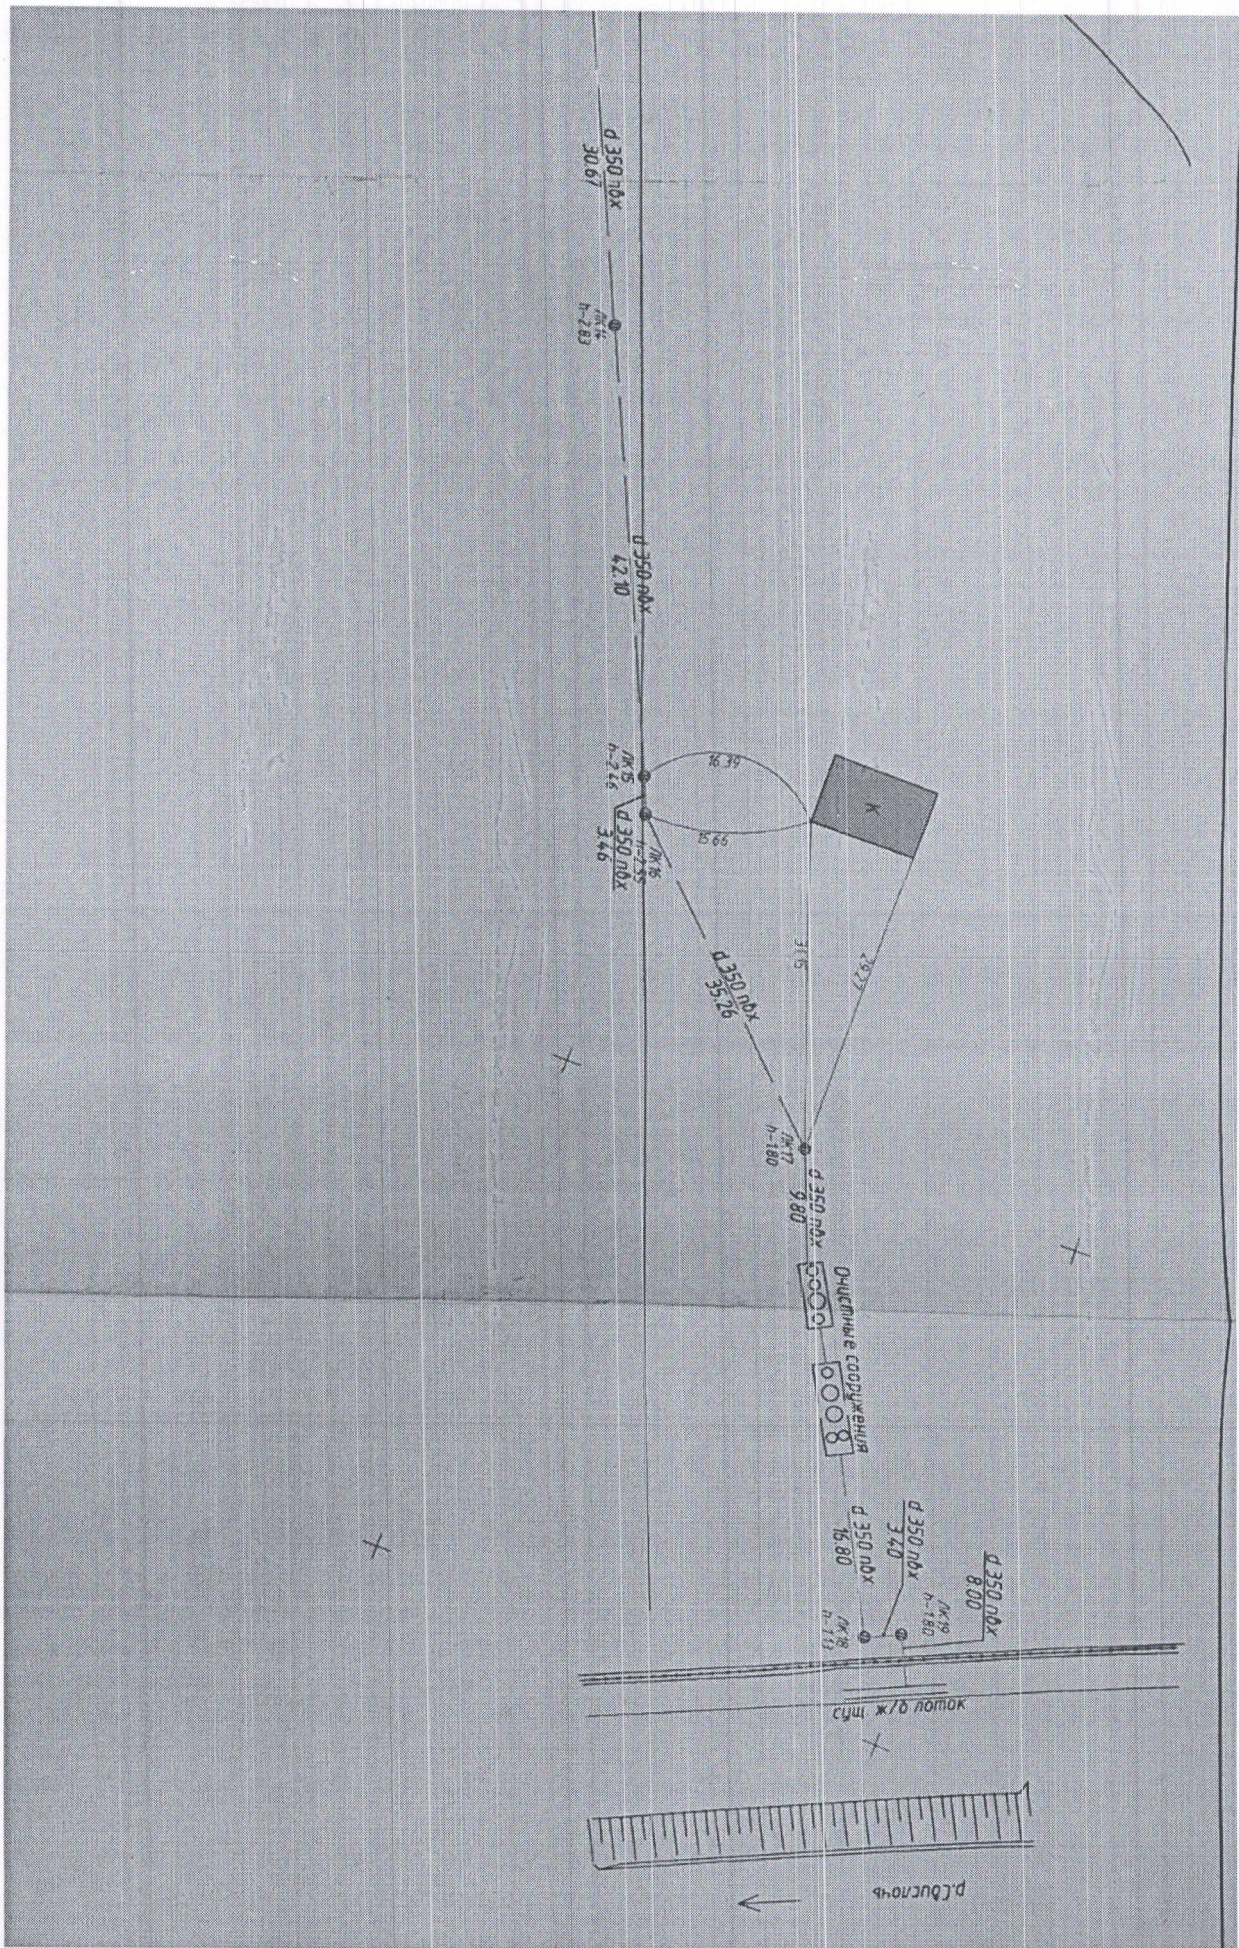
Приложение №2 (участок сети от главного входа через центральную часть парка к р. Свислочь).		
1	ЛК-1 - ЛК-15 Ø315	Сети демонтированы в соответствии с проектом.
2	Очистные сооружения (песколовка HSG-21, нефтеловушка NGP-70в, производство ЗАО "Traidenis" г.Литва)	Своя коррозия элементов крепления фильтров очистки в технологических колодцах. Сломаны крышки люков из пластика для обслуживания Ø800мм и Ø1200мм. Нефтеловушка укомплектована фиброльными и угольными фильтрами в количестве 6 штук. Отсутствует технологическая документация по обслуживанию. Отсутствует возможность закупки фильтров на замену (аналогов нет).
Приложение №3 (участок сети на автостоянке вдоль съезда с ул. Орловской на просп. Победителей).		
1	Очистные сооружения (песколовка HSG-3, нефтеловушка NGP-10, производство ЗАО "Traidenis" г.Литва)	Нефтеловушка укомплектована фиброльным фильтром в количестве 1 штуки. Отсутствует технологическая документация по обслуживанию. Отсутствует возможность закупки фильтров на замену (аналогов нет).
