Методика проведения ремонта бетонных изделий и оснований на объекте:
**«Капитальный ремонт с памятника Ленину в г. Минске
расположенный на территории велозавода»**
I. Результаты визуального обследования

II. Результаты лабораторных физико-химических исследований.

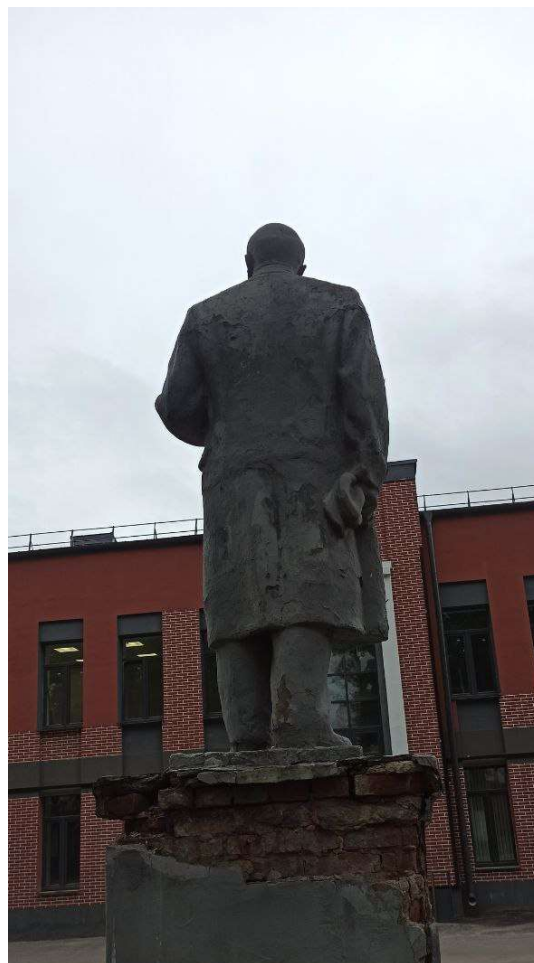
- Наблюдается карбонизация бетона (разрушение бетона);
- Многочисленные утраты тела скульптуры;
- Низкая адгезия штукатурного слоя к основанию
- Коррозия арматуры.

В связи с большим количеством повреждений и нарушением структурной целостности скульптуры ремонт и реставрация являются нецелесообразными. Рекомендуется заменить памятник путем отливки нового. Рекомендации по отливке: приведение существующего тела скульптуры в модель с использованием мягкого материала (восполнение недостающих элементов мягкими материалами); снятие формы с модели и отливка копии в бетон; финишная обработка сводится к окрашиванию силиконовыми красками с применением соответствующей грунтовки или использованию эластичного состава, колеруемого в требуемый цвет.

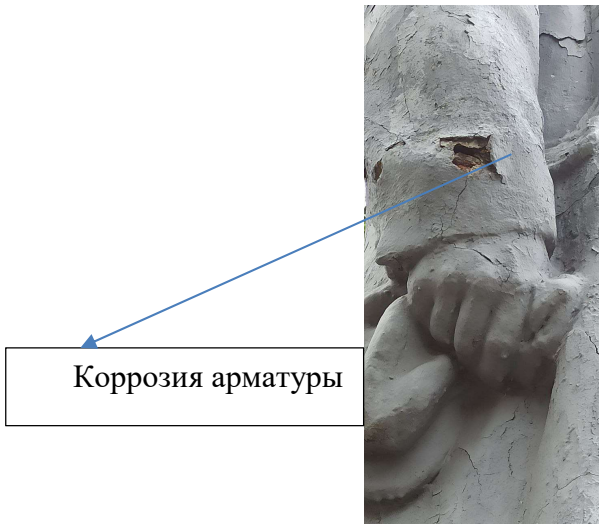
Коррозия арматуры

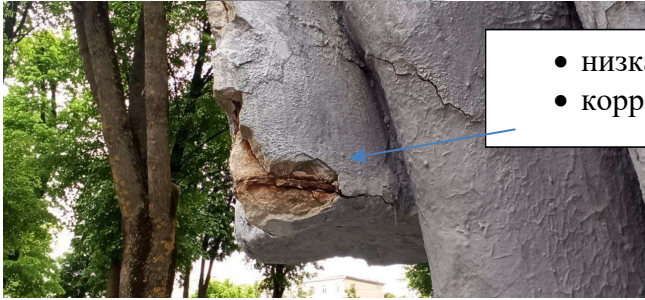
- низкая адгезия штукатурного слоя;
- коррозия металла.

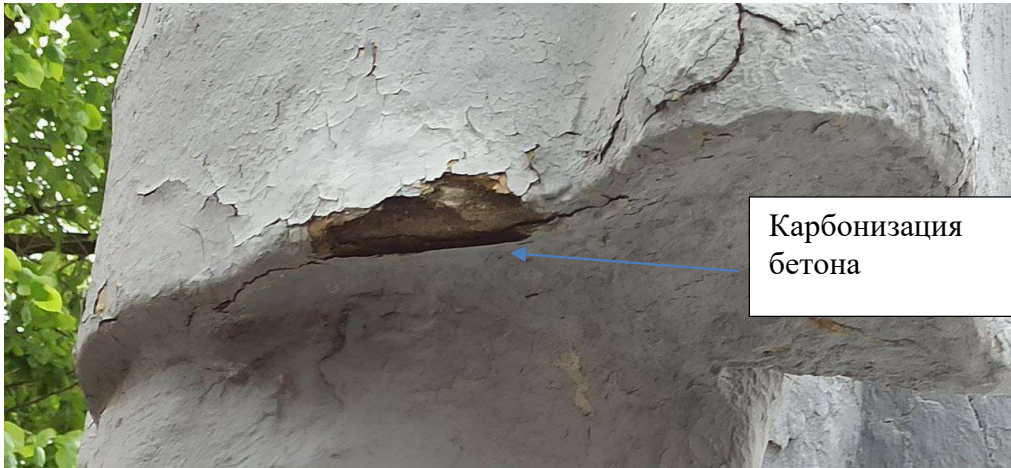
Карбонизация бетона

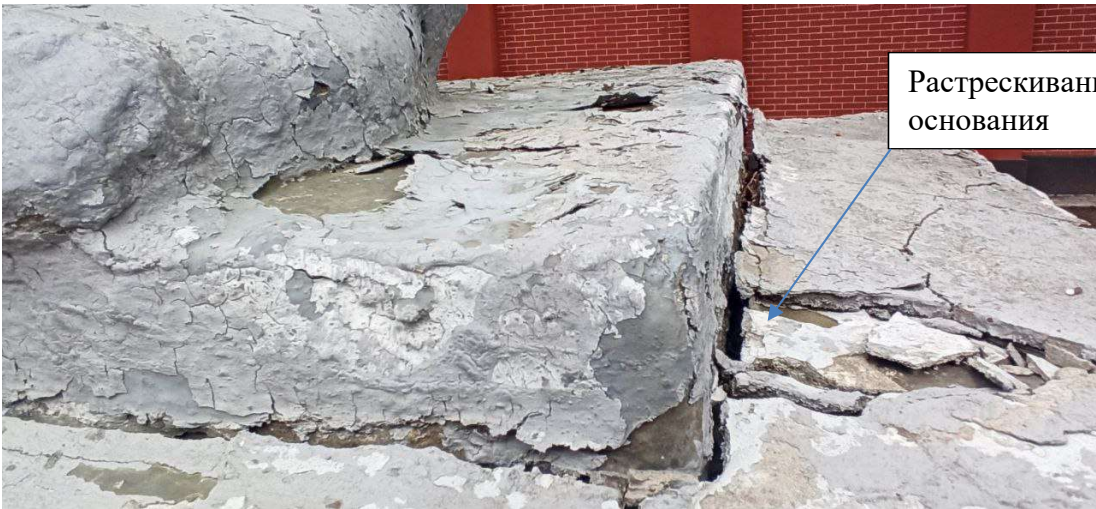
Растрескивание основания

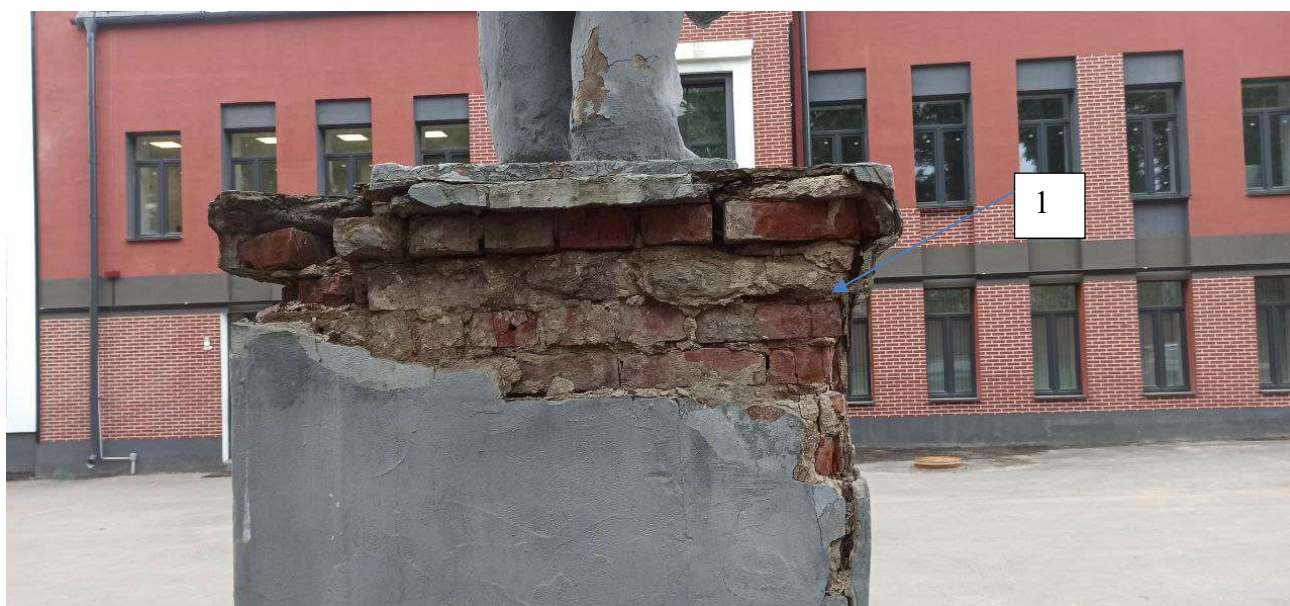
Образец №1. Постамент.

Фрагмент кирпича красного цвета. Прочностные характеристики низкие, наблюдается слоистость, шелушение, при слабом механическом воздействии наблюдается выкрашивание. На поверхности наблюдаются белесые высолы, засоленность кирпича общая 60ppm (допустимая 15ppm).

Кладочный раствор разрушен, вяжущее практически полностью вымыто. Наполнитель преимущественно средней фракции, с незначительной мелкой и крупной. Наполнитель – песок преимущественно кварцевого состава с небольшой долей полевых шпатов. В объеме наполнителя присутствуют включения битого стекла.

Штукатурный раствор серовато-бежевого цвета, цементно-известково-песчаного состава. Раствор равномерно размешан. Наполнитель преимущественно средней фракции, с незначительной мелкой и крупной. Наполнитель – песок преимущественно кварцевого состава с небольшой долей полевых шпатов. В объеме наполнителя присутствуют включения битого стекла. Соотношение вяжущего и наполнителя примерно около 1:3,5. Штукатурный раствор имеет средние прочностные характеристики.

- бордовая, синтетическая;
- серая, синтетическая, цвет приближен к образцам verona 45;
- темно-серая, синтетическая.

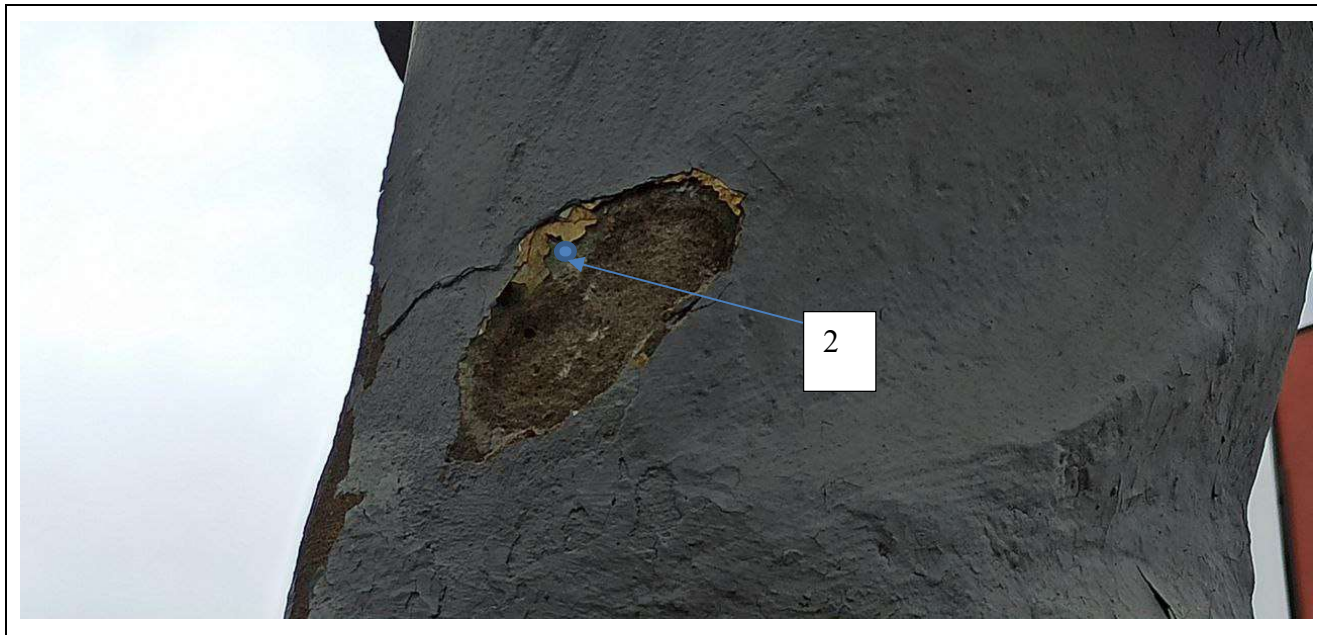
Образец №2. Фрагменты тела памятника

- серебристая, на олифе;
- золотая, на олифе;
- серая, синтетическая, цвет приближен к образцам verona 45;
- темно-серая, синтетическая.

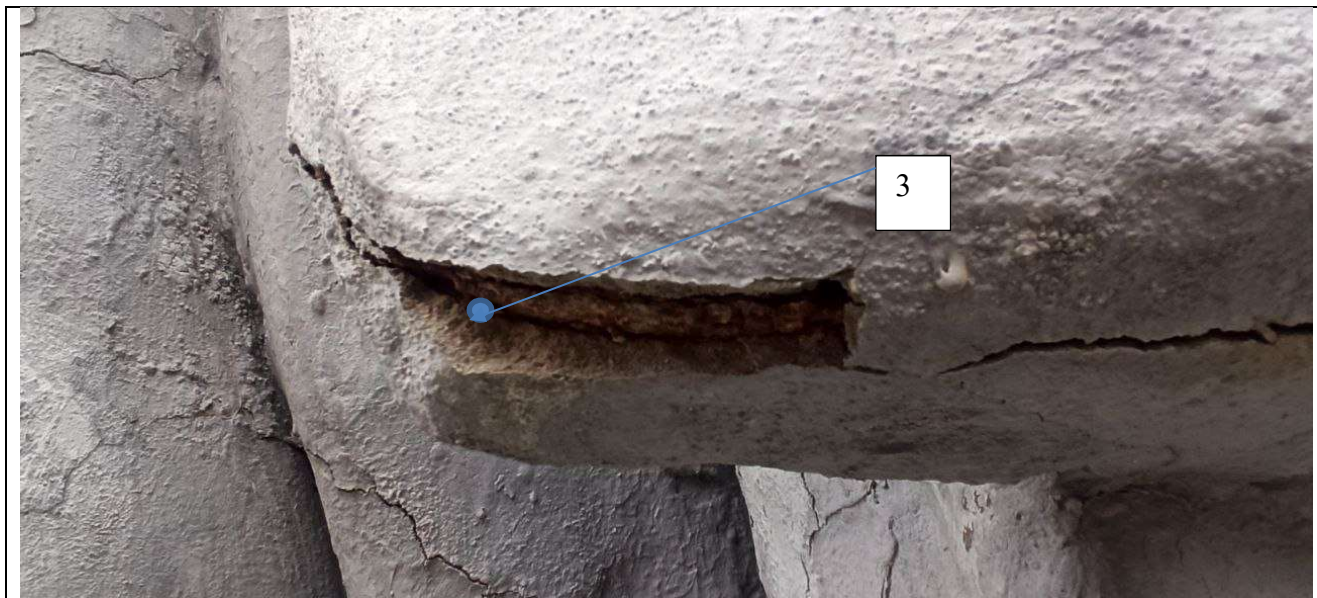
Образец №3. Фрагменты тела памятника

- серебристая, на олифе;
- золотая, на олифе;
- серая, синтетическая, цвет приближен к образцам verona 45;
- темно-серая, синтетическая.
