СТРОИТЕЛЬНОЕ УПРАВЛЕНИЕ № 199

Об устранении замечаний

Филиал СУ-199 ОАО «Стройтрест № 35» по объекту «Застройка микрорайона Лошица – 7». Жилой дом №3 по генплану в ответ на Ваше письмо №18-26/155 от 12.01.2026г. сообщает, что замечания по квартире №192 согласно перечня замечаний собственника указанной квартиры сообщаем следующее:

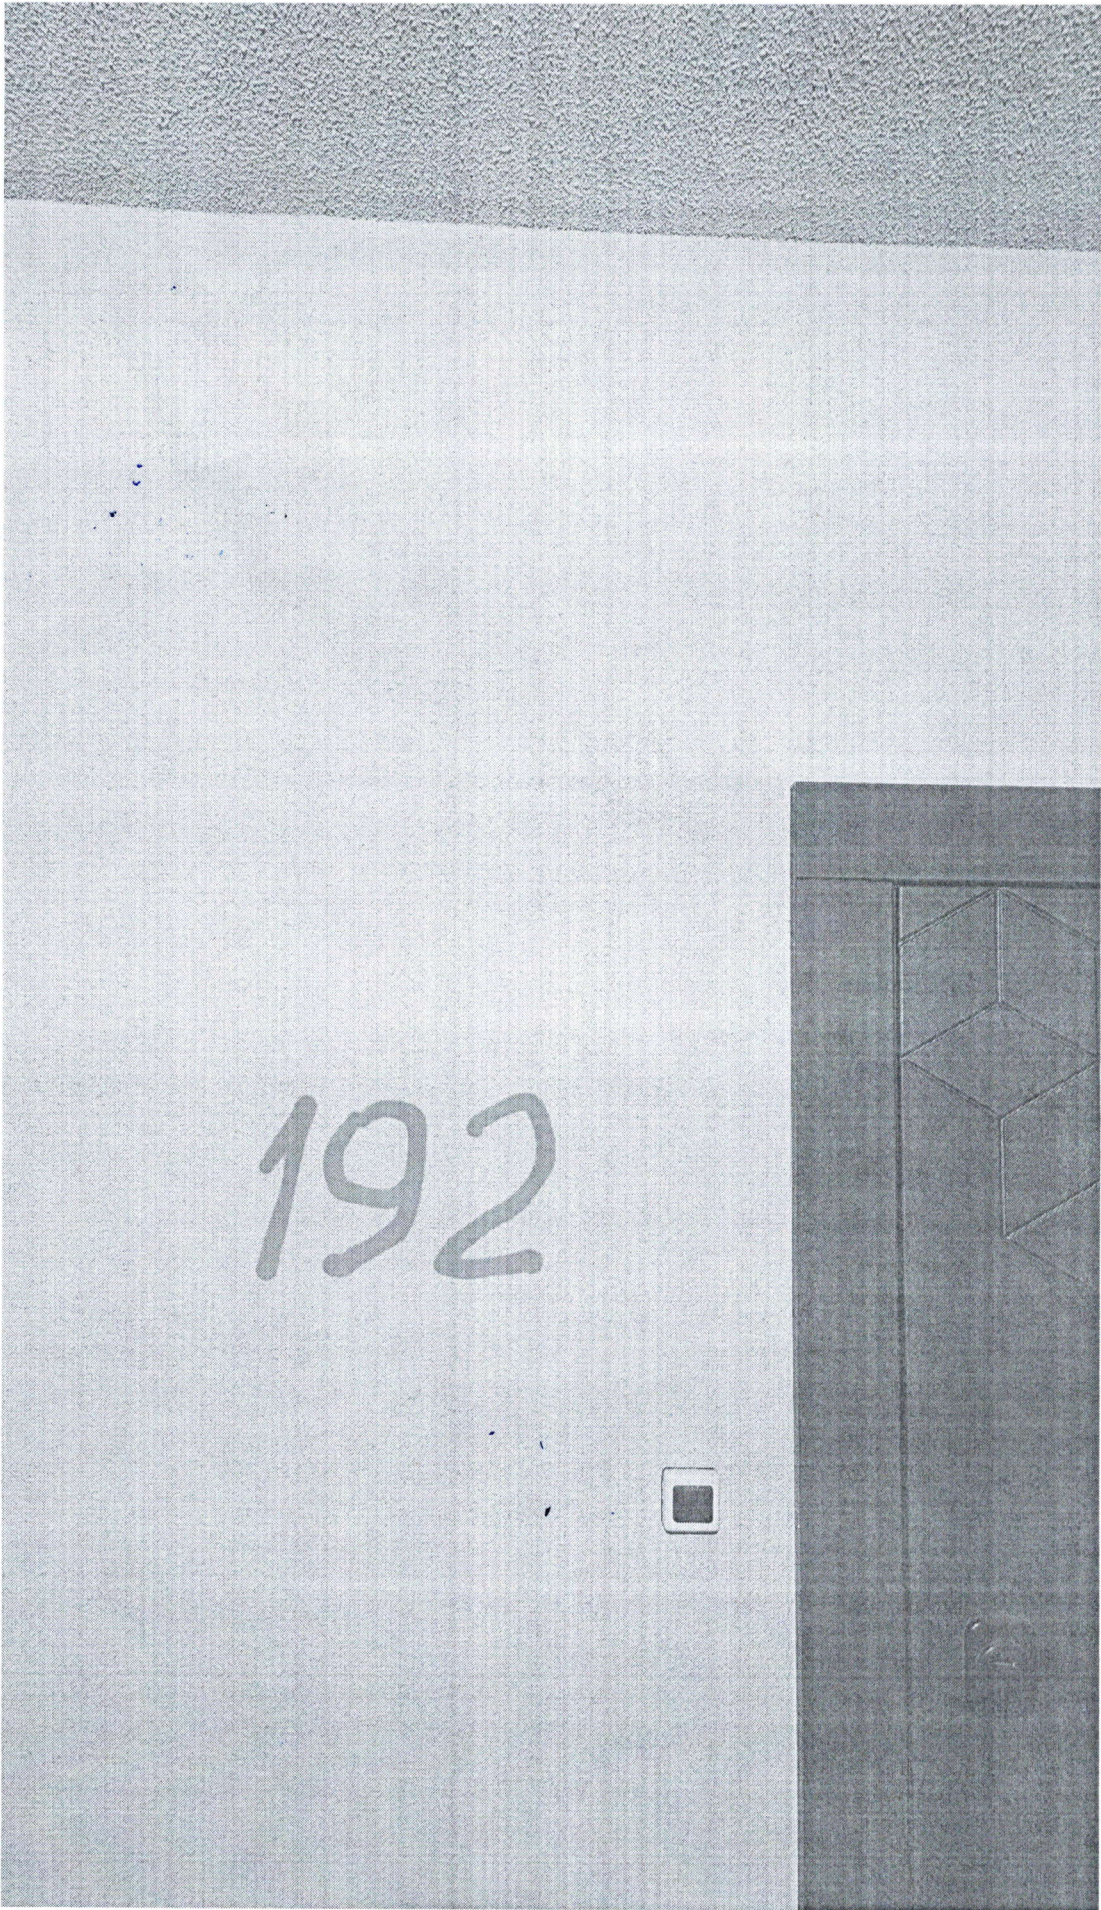
192

3. Трещина над входной дверью заделана в рамках партнёрских отношений, не исключено, что трещина образована при замене проектной двери жильцом на новую фото прилагается;
