СТРОИТЕЛЬНОЕ УПРАВЛЕНИЕ № 199

12.05.2026 № 995/02
На № _____ ад _____

О предоставлении информации

Филиал СУ-199 ОАО «Стройтрест №35» доводит до Вашего сведения, что по объекту «Реконструкция здания неустановленного назначения по ул. Маяковского, 79 в г. Минске под административно-хозяйственное здание» выявлены отклонения от проектно-сметной документации, а именно:

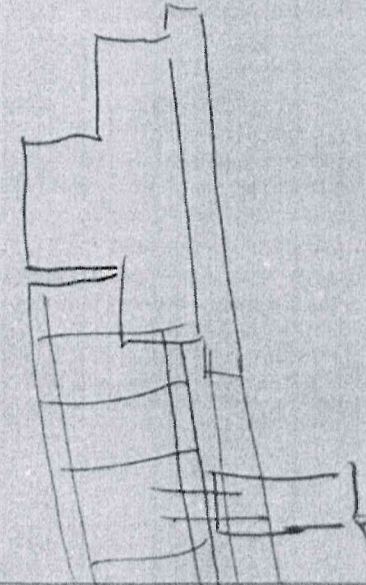
13. При устройстве ростверков ленточных РМЛ 3.3 в осях 10-11/Г, Е было выявлено, что выполнить проектный узел не предоставляется возможным из-за неверного расположения высотных отметок свай №373, 293. В данных местах требуется выполнить ростверк монолитный на основании схемы, приложенной в журнал авторского надзора от 05.05.2026г. Требуется откорректировать проектно-сметную документацию и включить недостающие объемы по армированию и бетонированию ростверков.

а	Выявленные отступления от проектной документации, нарушения требований ТНПА и технических условий при производстве строительно-монтажных работ	Указания об устранении выявленных отступлений или нарушений и сроки их выполнения	Запись произвел (фамилия, инициалы)	С записью ознакомлен представитель (фамилия, инициалы, должность, дата)		Отметки о выполнении указаний (фамилия, инициалы, должность, дата)	
				Строительно-монтажной организации	Заказчика	Производителя работ	Представителя заказчика
	<p>05.05.2026 по кабинетам</p> <p>ресторан по осм 10-11/Е 4</p> <p>10-11/Г. введена мера со сроком узлы, дачивать в Гурьевск</p>

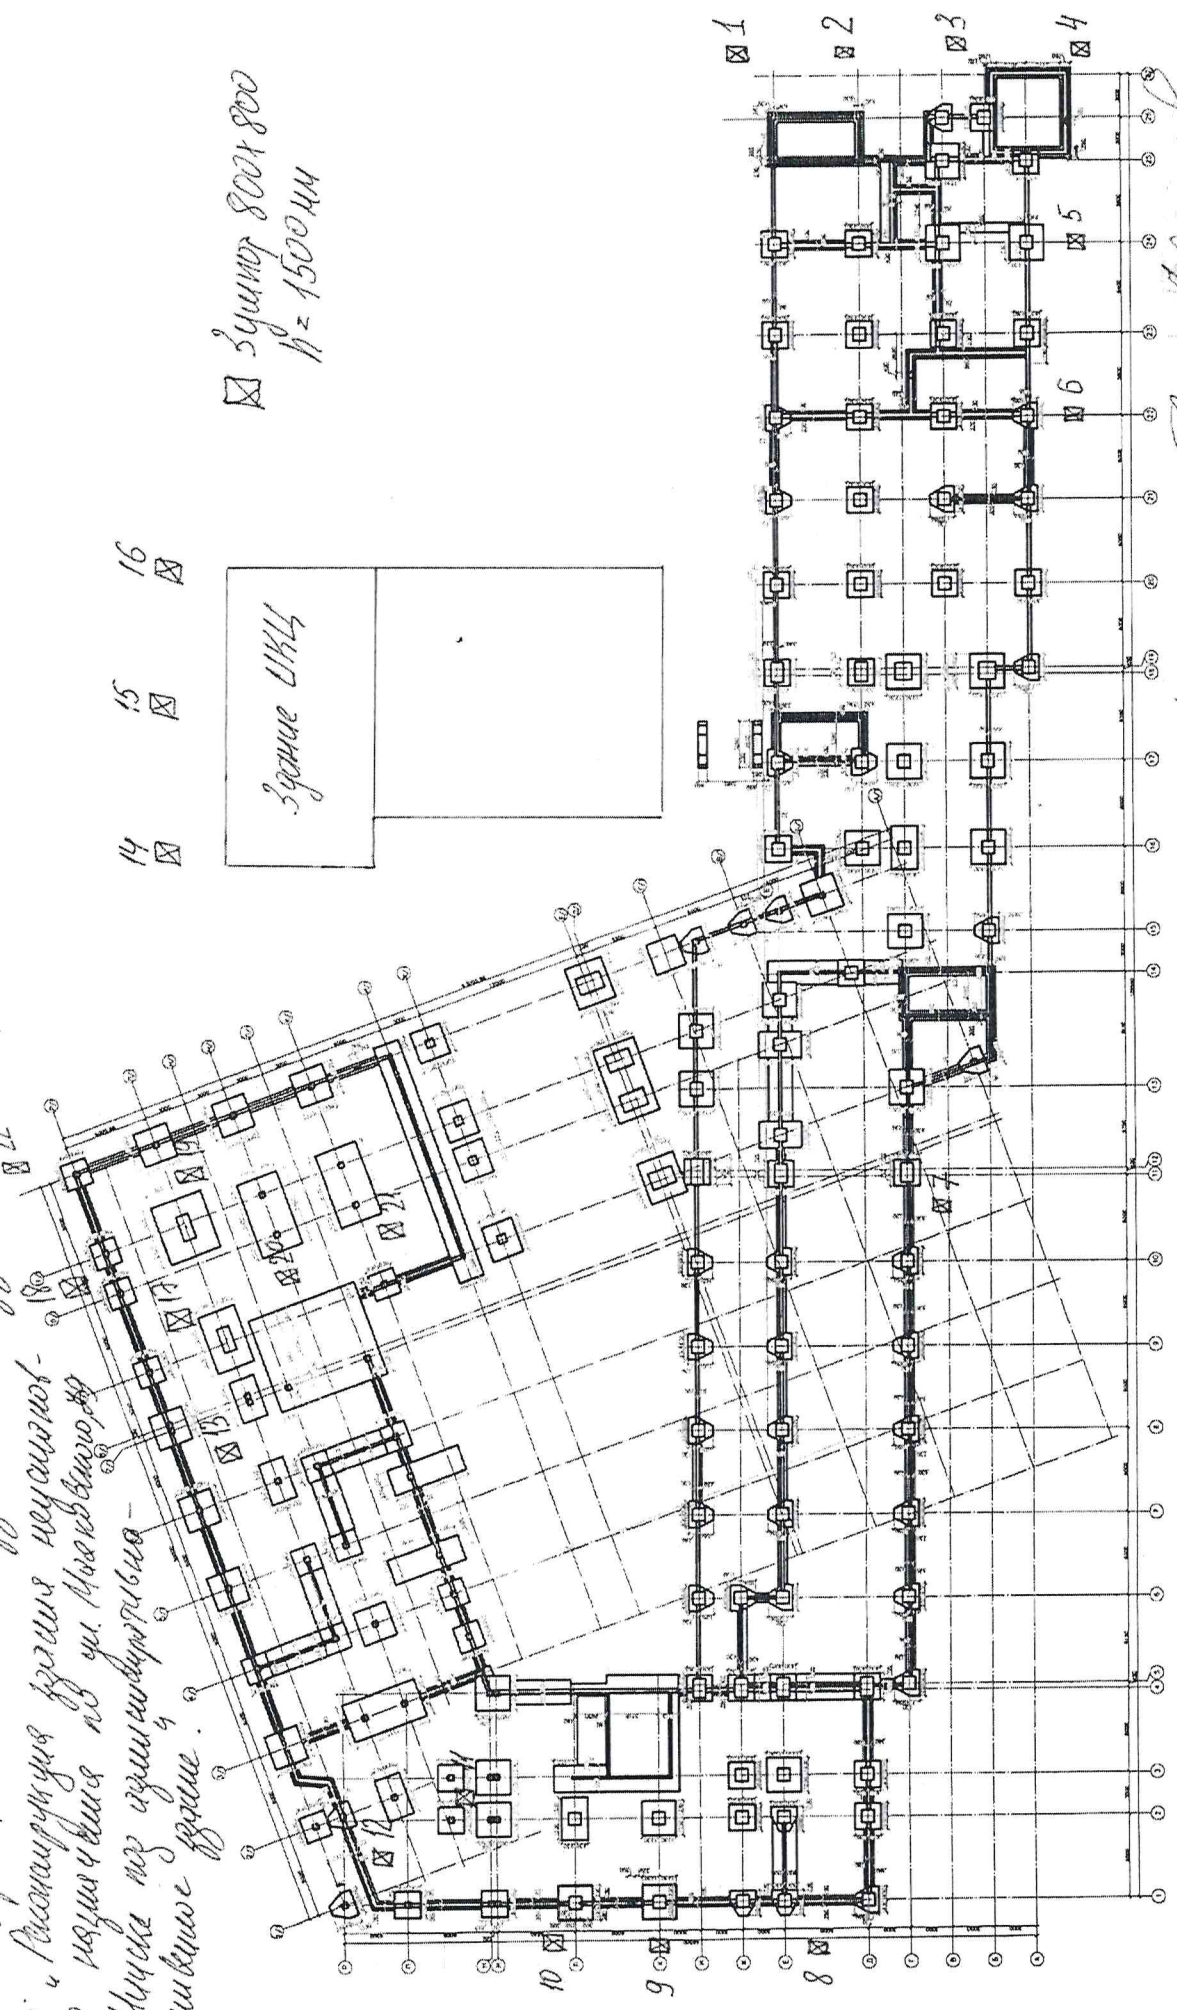
Диаметр 800x800
 h = 1500 мм

11. Для устройства открытого водоотлива на проектируемом здании в осях 1-27/А-К; 1/1-12/1 * А/1-Р/1 фактически было установлено 19 зумпфов деревянных размером 800*800*2000мм для устройства водоприемных прямков для сбора воды. Требуется откорректировать проектно-сметную документацию и включить недостающие объемы по установке зумпфов. Схема установки зумпфов прилагается. Запись в журнале авторского надзора от 05.03.2026г.; 19.03.2026г.
