ТЕХНИЧЕСКОЕ ЗАКЛЮЧЕНИЕ

по результатам общего обследования технического состояния строительных конструкций плоской рулонной кровли здания Дома быта,

РБ, г.Минск, ул.Кульман, 5-1

№74/25-ОБ

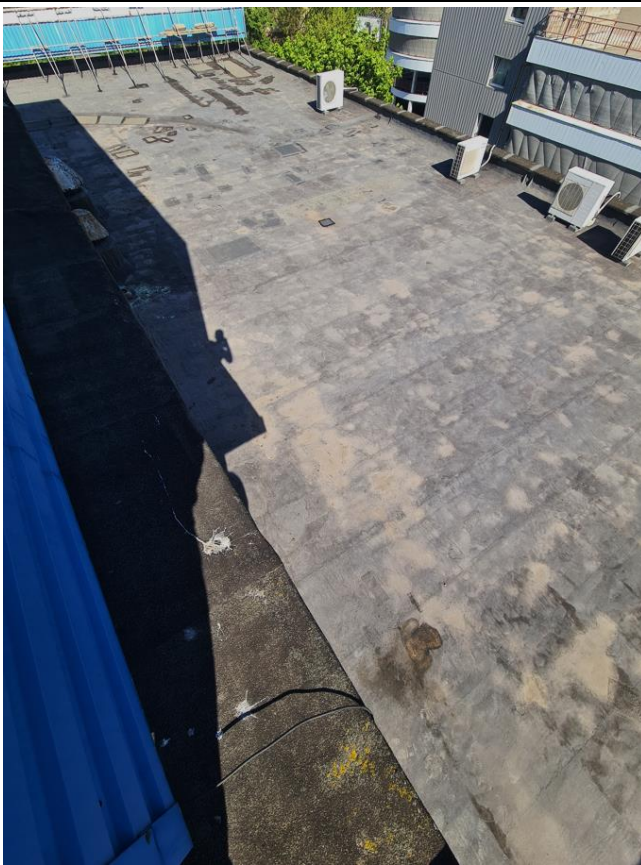
Фото 5. Следы застаивания атмосферных осадков, бугристости рулонного ковра в осях В-Г/3-4

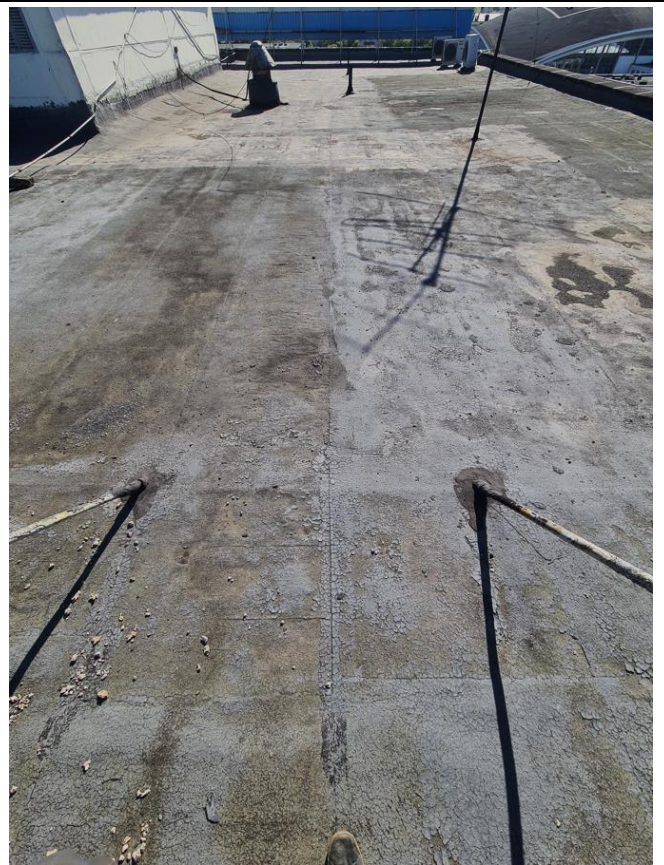
Фото 6. Следы застаивания атмосферных осадков, бугристости рулонного ковра в осях Г-А/2-1

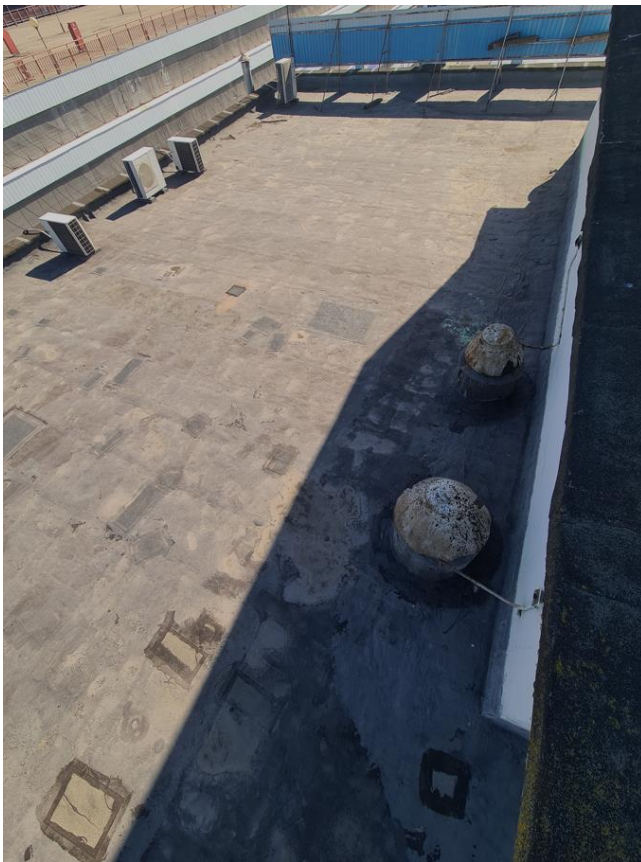
Фото 7. Износ, следы застаивания атмосферных осадков, бугристости рулонного ковра в осях Г-В/2-4

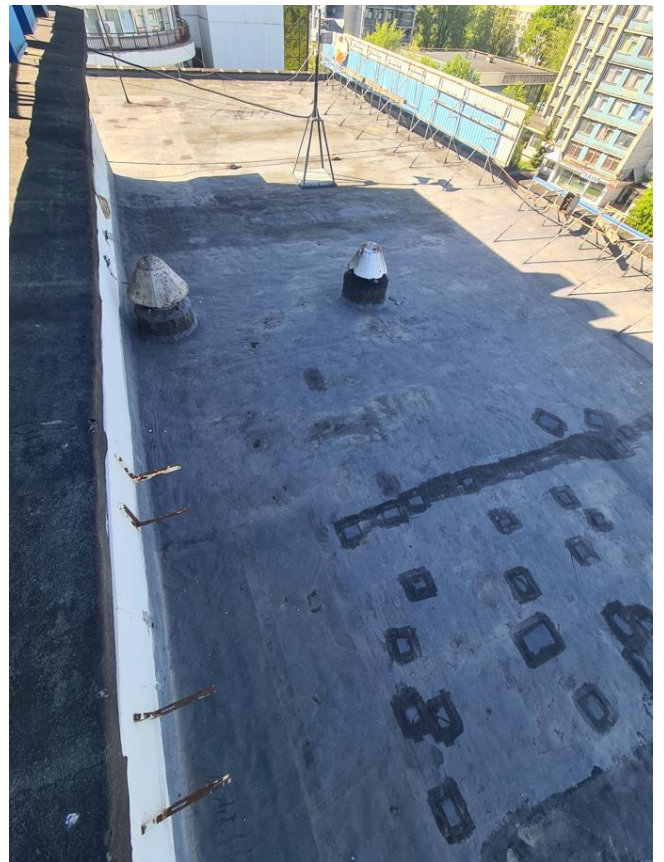
Фото 8. Износ, следы застаивания атмосферных осадков, бугристости рулонного ковра в осях В-Г/3-1

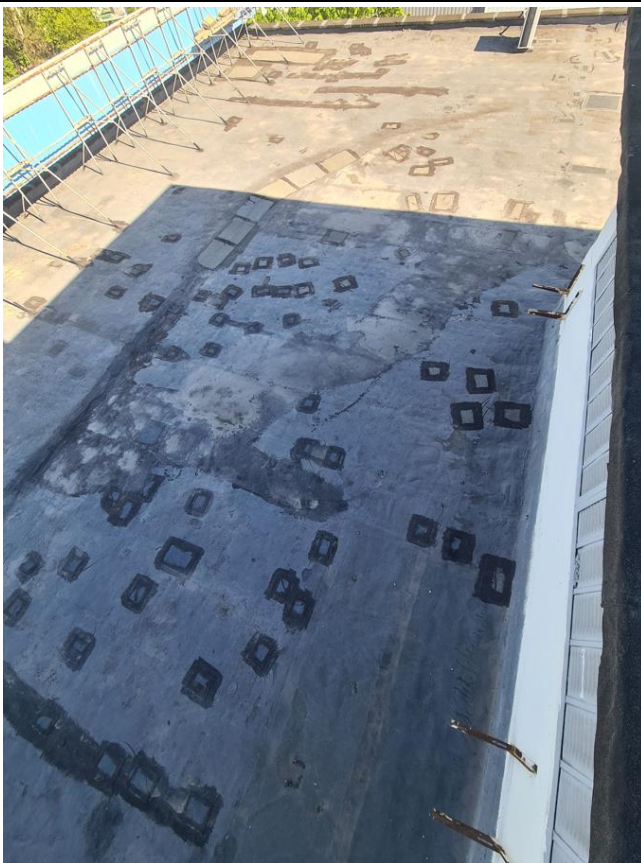
Фото 9. Некачественно выполнен ремонт кровельного покрытия, следы застывания атмосферных осадков, бугристости рулонного ковра в осях Г-В/2-4

Наименование, вид дефекта	Ед.изм.	Кол.	Рекомендации				
Кровля							
Некачественно выполнен ремонт кровельного покрытия.	Значительные Массовые ($\approx 692\text{м}^2$)		Выполнить ремонт/замену элементов кровельного покрытия согласно действующим ТНПА.				
Отслоение рулонного ковра в узлах примыкания кровли к вентиляционным трубам и стенам	Значительные Многочисленные (≈ 20 м.п.)						
Бугристости рулонного ковра.	Малозначительные Многочисленные ($\approx 220\text{ м}^2$)						
Износ кровельного покрытия.	Значительные Массовые ($\approx 1277\text{м}^2$)						
Следы застаивания атмосферных осадков.	Значительные Массовые ($\approx 1277\text{м}^2$)						
Растрескивание, нарушение целостности рулонного ковра.	Значительные Многочисленные ($\approx 650\text{ м}^2$)						
Скопление биологического мусора на поверхности кровли.	Малозначительные Единичные ($\approx 5\text{ м}^2$)		Очистить поверхность кровли от скопления биологического мусора. Выполнить ремонт/замену элементов кровельного покрытия согласно действующим ТНПА.

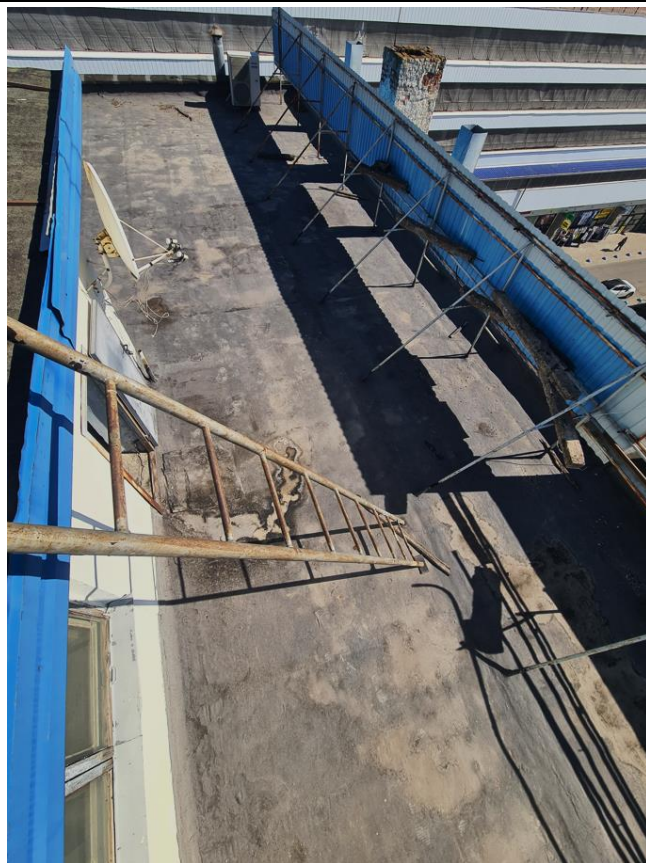
Фото 10. Следы застывания атмосферных осадков, бугристости рулонного ковра в осях В-А/3-4

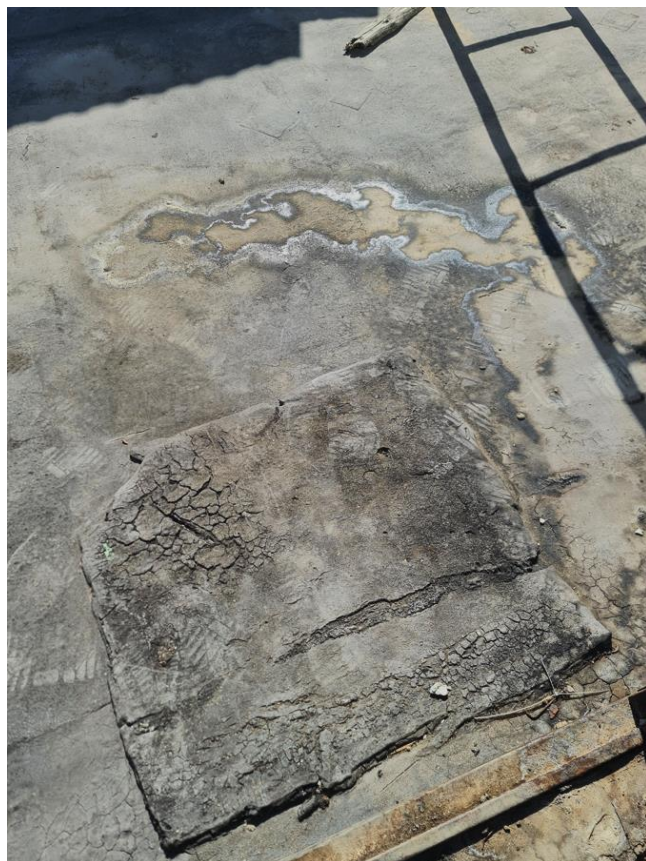
Фото 12. Износ, следы застывания атмосферных осадков на поверхности кровельного покрытия

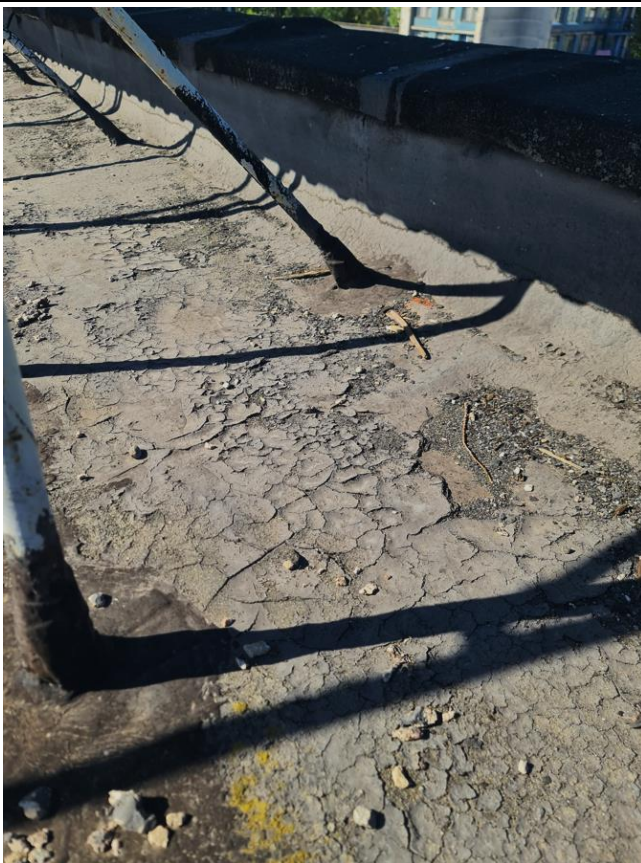
Фото 13. Износ, растрескивание кровельного покрытия

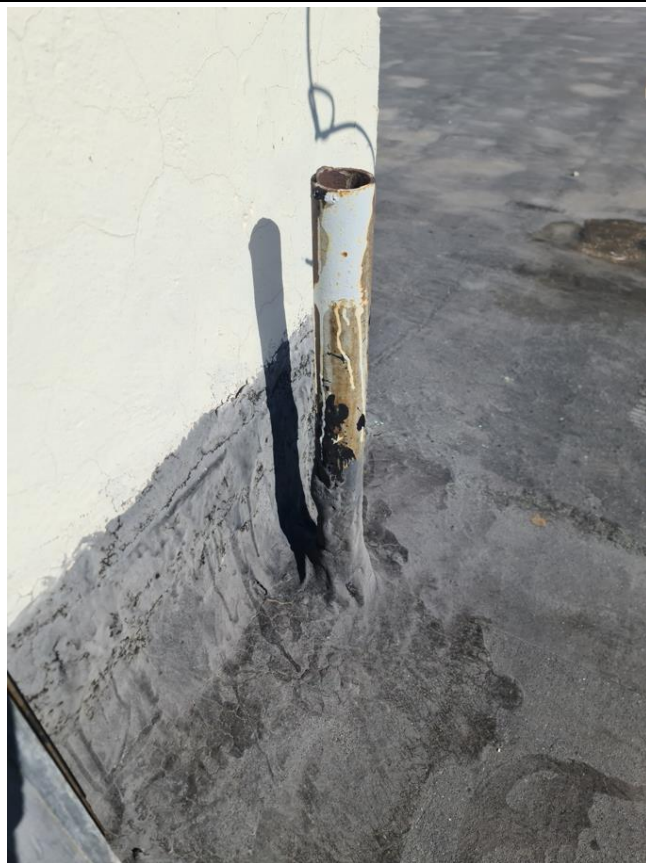
Фото 14. Износ кровельного покрытия

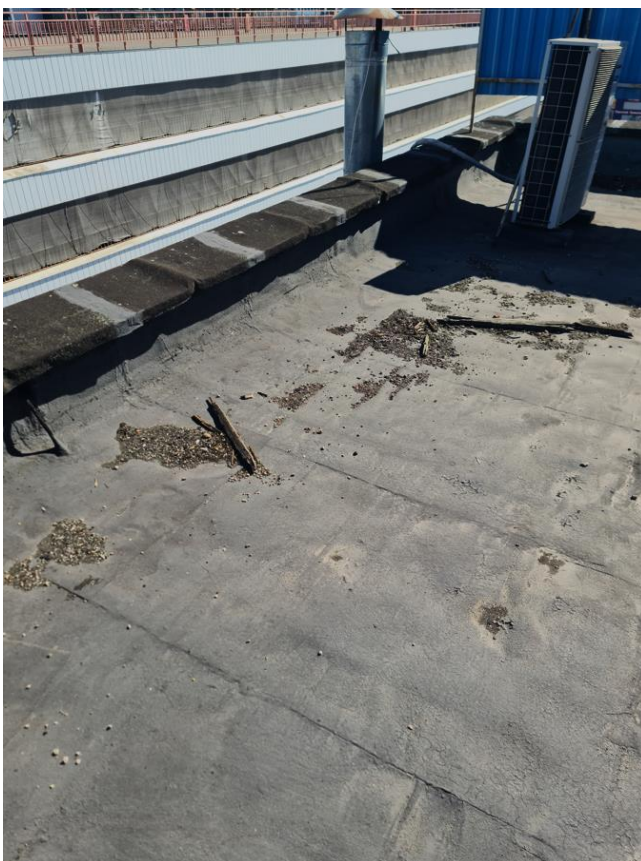
Фото 15. Следы застаивания атмосферных осадков, скопление биологического мусора на поверхности кровельного покрытия

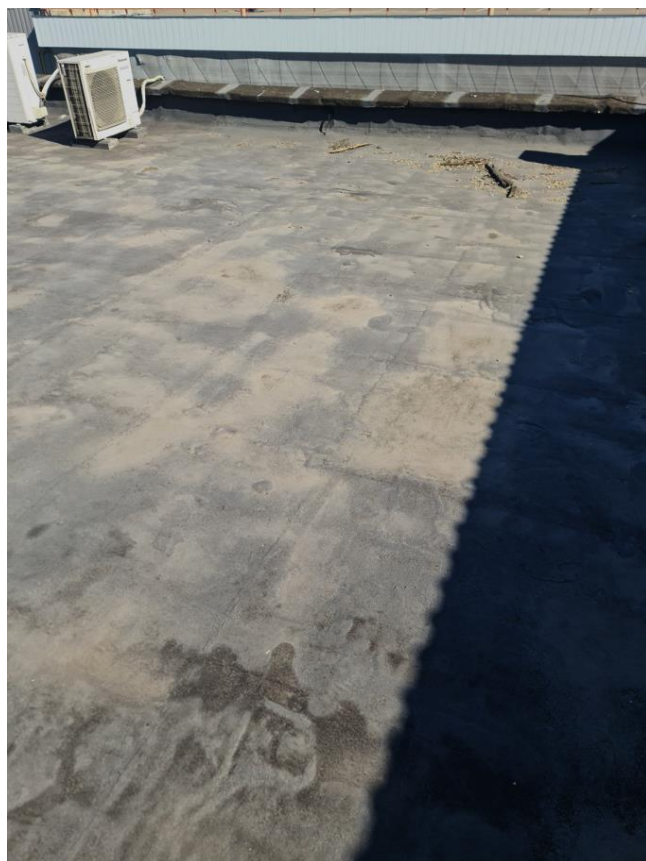
Фото 16. Износ, следы застаивания атмосферных осадков на поверхности кровельного покрытия

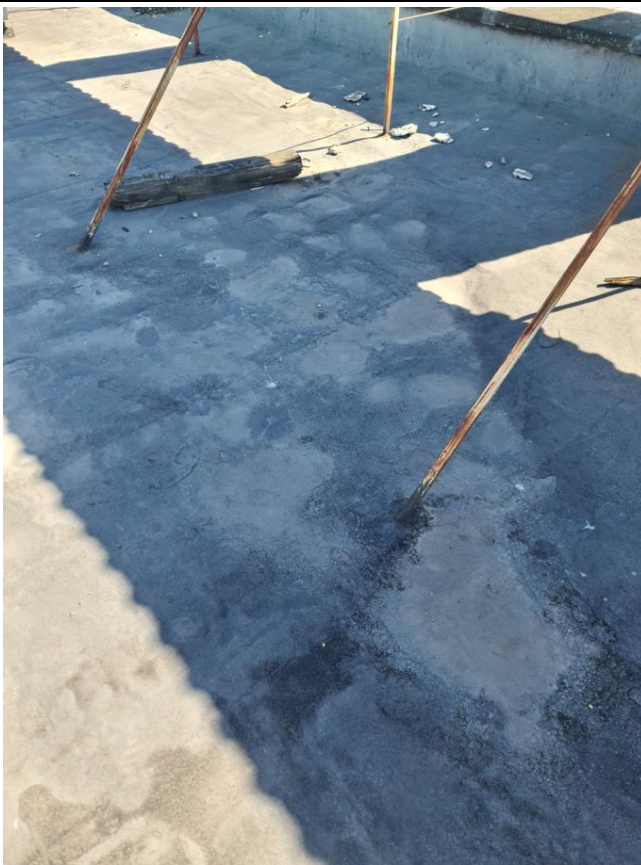
Фото 17. Износ, следы застаивания атмосферных осадков на поверхности кровельного покрытия

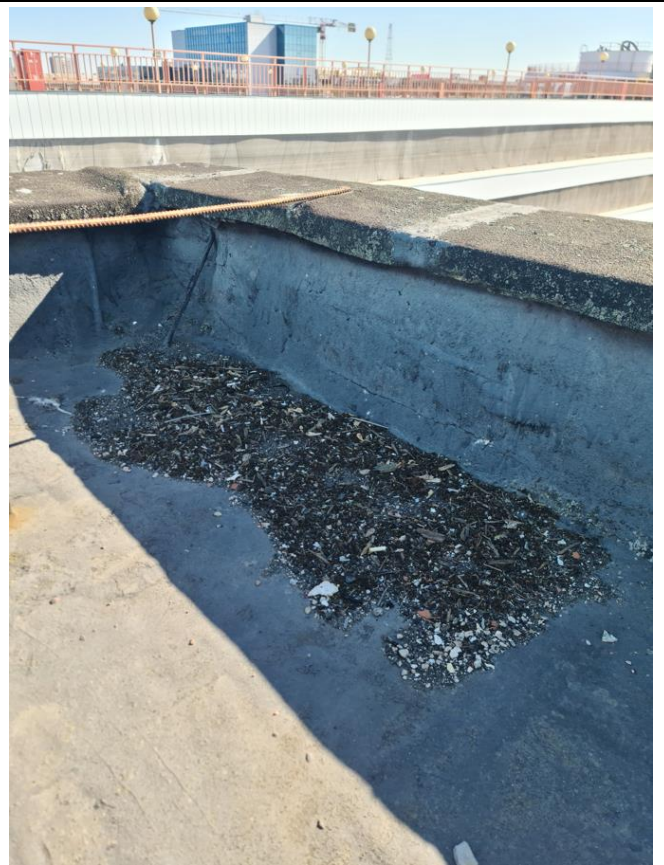
Фото 18. Скопление биологического мусора на поверхности кровли

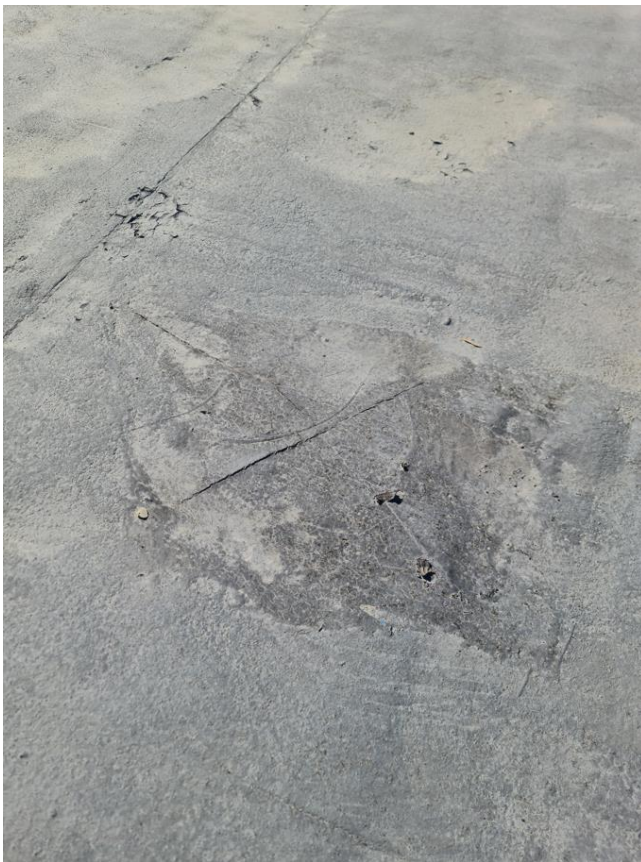
Фото 19. Нарушение целостности, износ кровельного покрытия

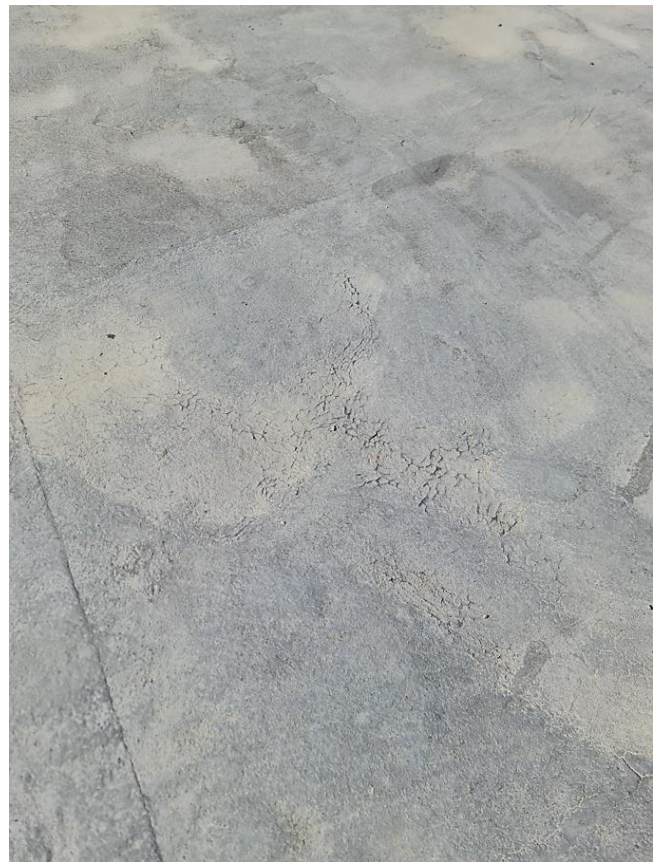
Фото 20. Износ, растрескивание кровельного покрытия

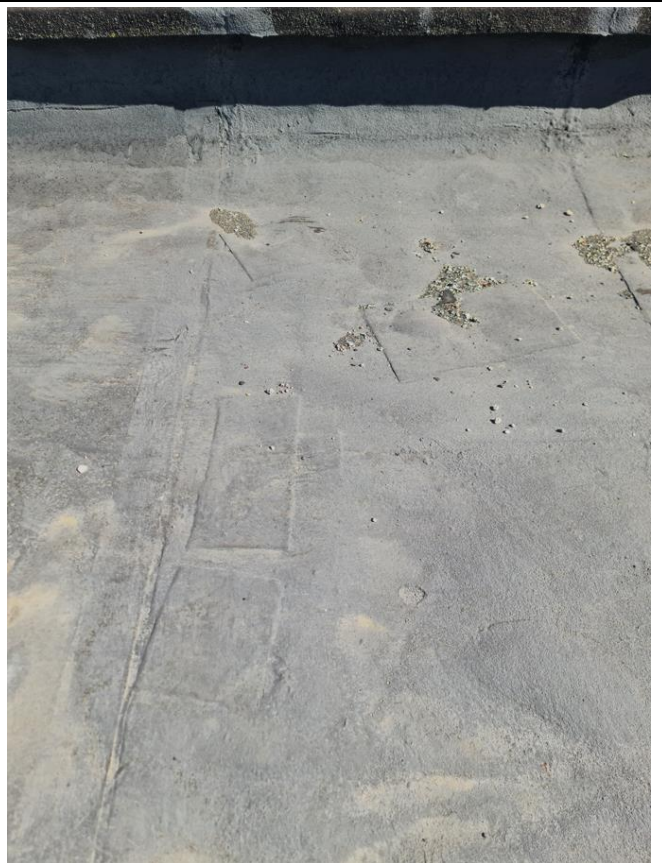
Фото 22. Износ, следы застаивания атмосферных осадков на поверхности кровельного покрытия

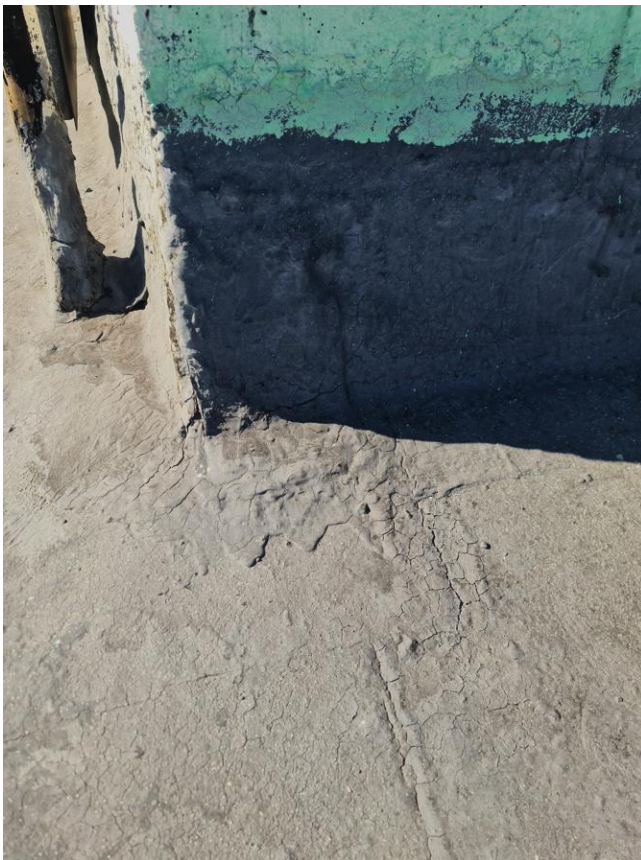
Фото 23. Износ, следы застаивания атмосферных осадков на поверхности кровельного покрытия

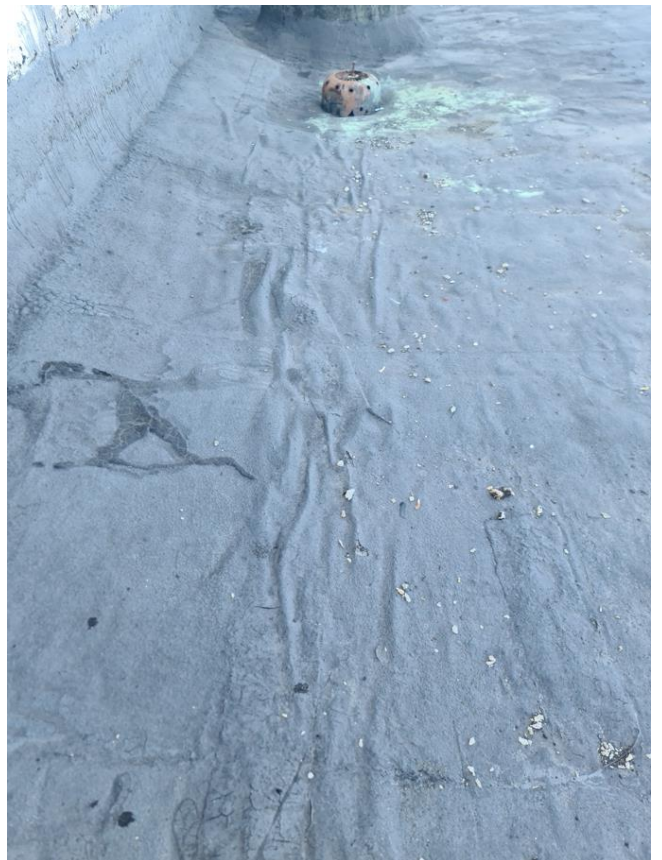
Фото 24. Бугристости кровельного покрытия

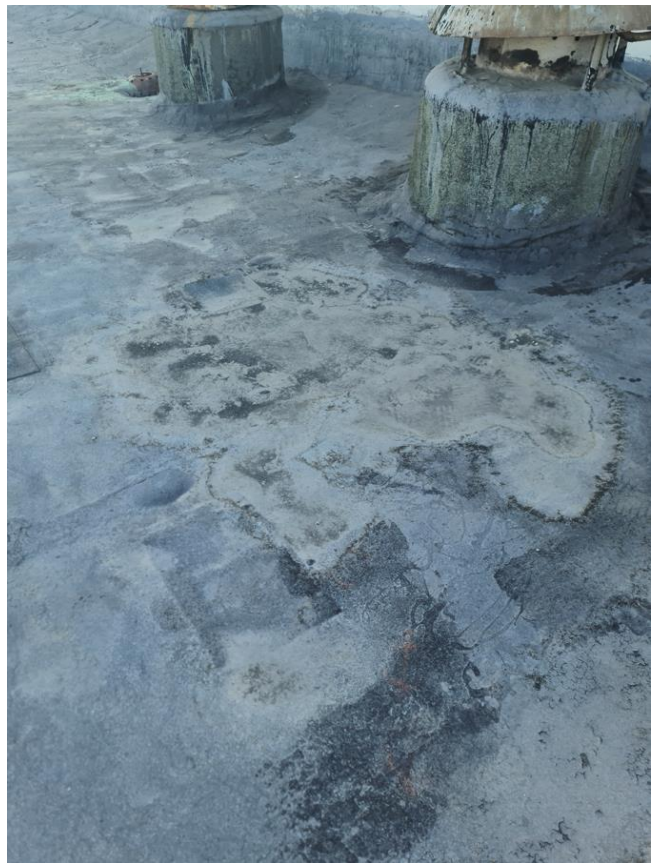
Фото 26. Износ, следы застывания атмосферных осадков на поверхности кровельного покрытия

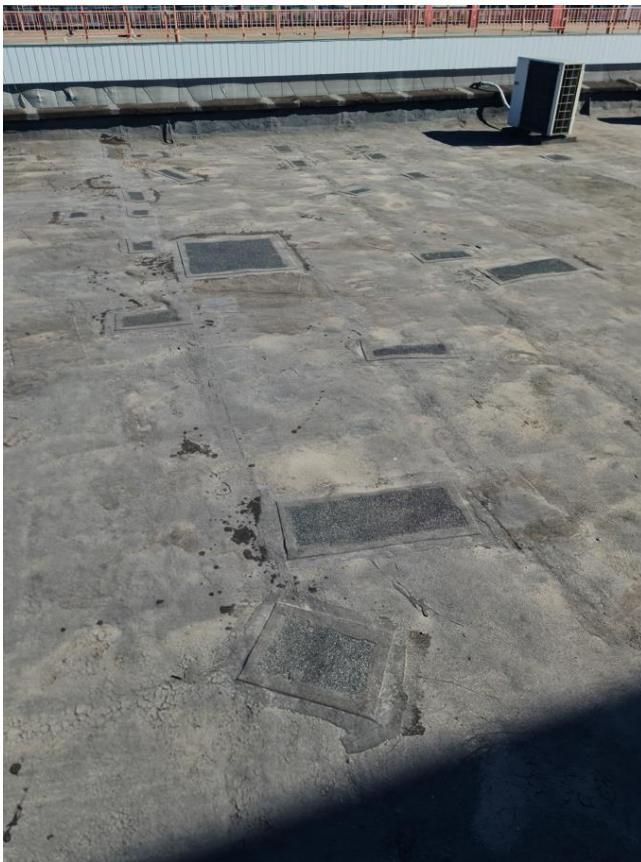
Фото 27. Износ, следы застывания атмосферных осадков на поверхности кровельного покрытия

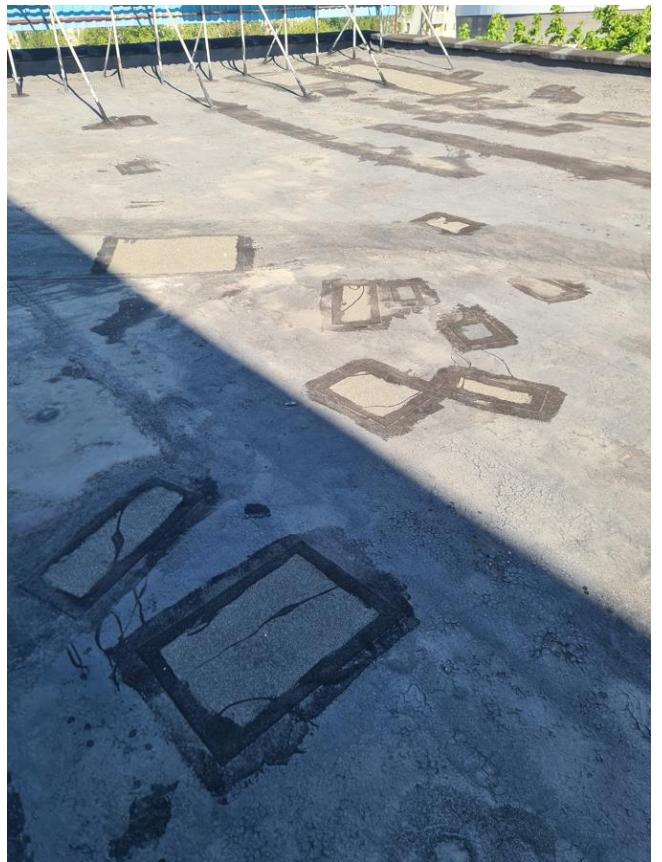
Фото 28. Некачественно выполнен ремонт кровельного покрытия

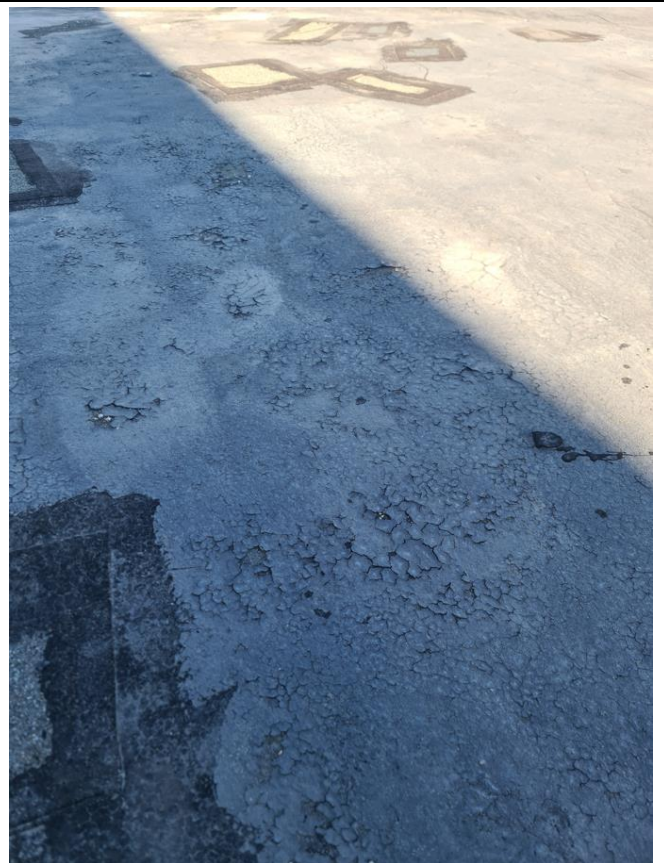
Фото 30. Износ, растрескивание кровельного покрытия

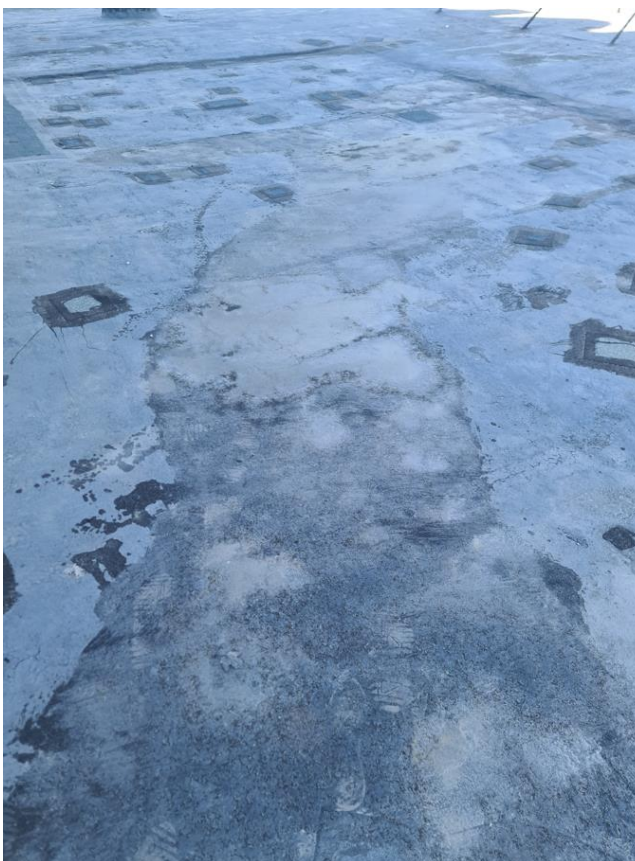
Фото 31. Износ, следы застаивания атмосферных осадков на поверхности кровельного покрытия

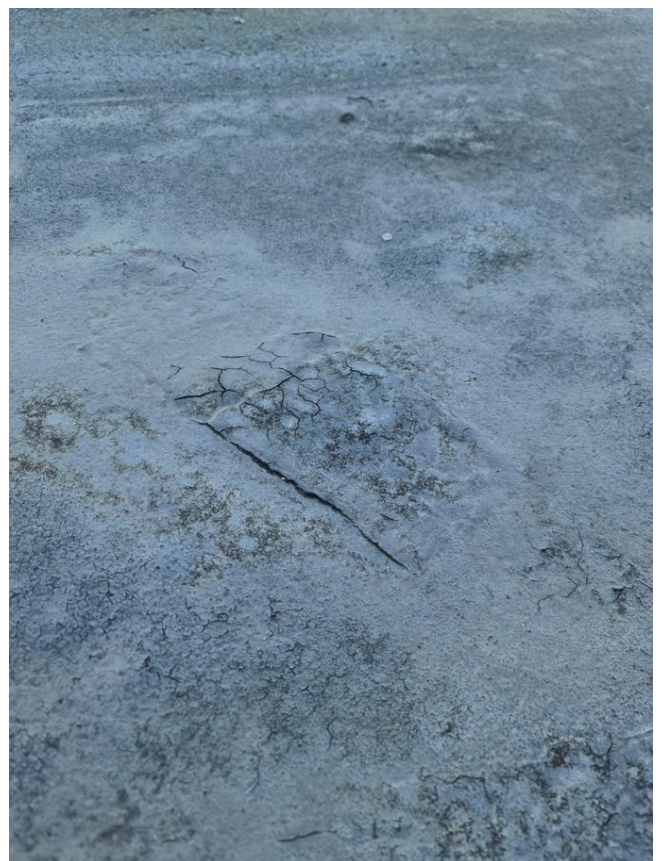
Фото 32. Нарушение целостности, износ кровельного покрытия

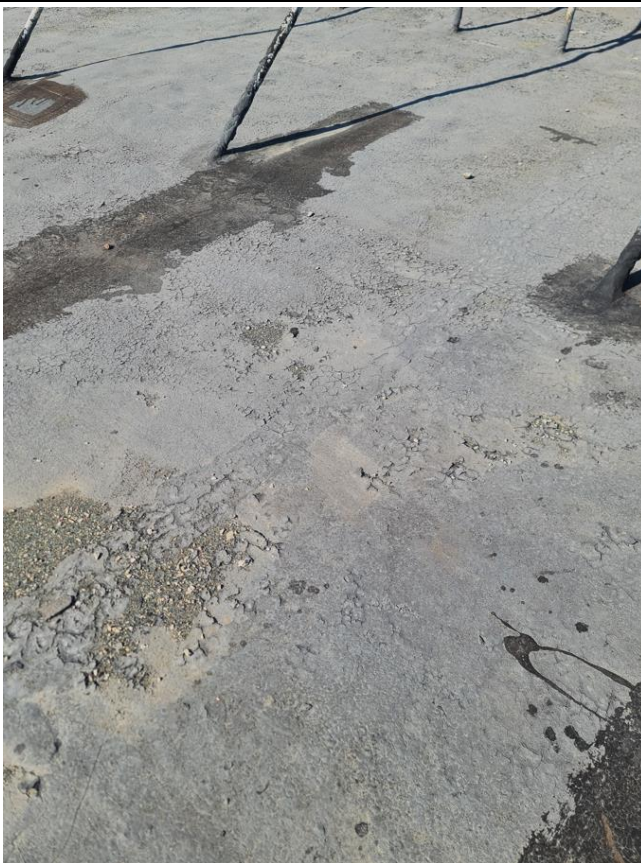
Фото 33. Износ, растрескивание, следы застывания атмосферных осадков на поверхности кровельного покрытия

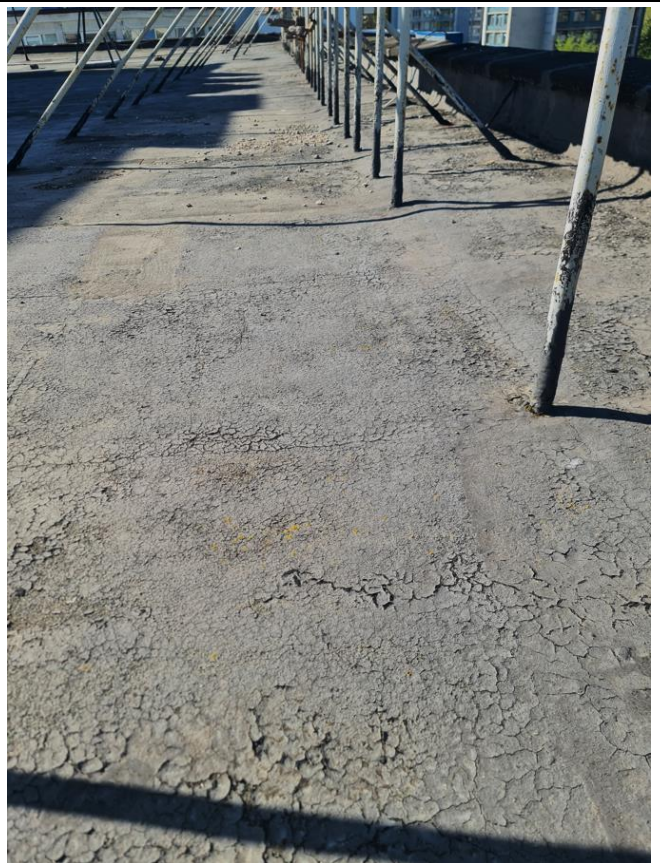
Фото 34. Износ, растрескивание кровельного покрытия

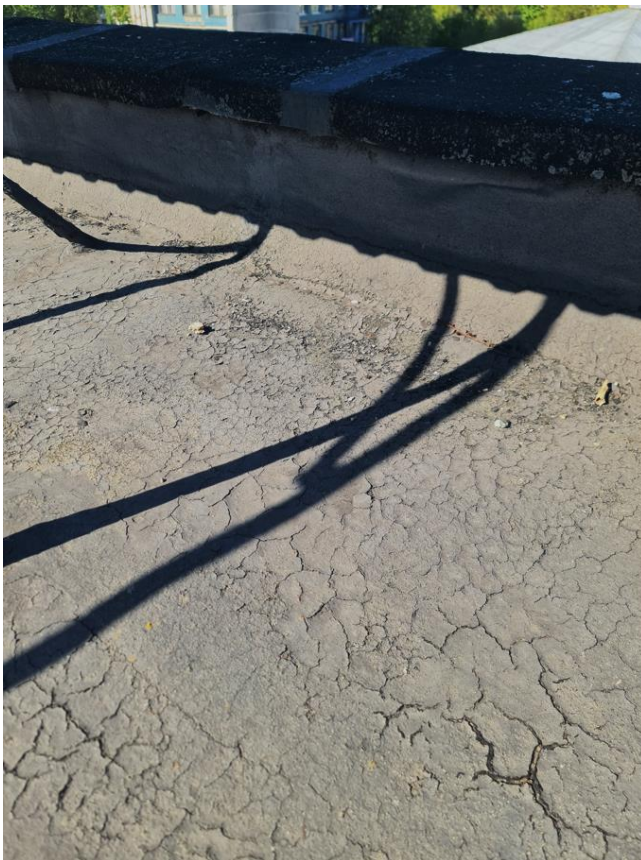
Фото 35. Износ, растрескивание кровельного покрытия

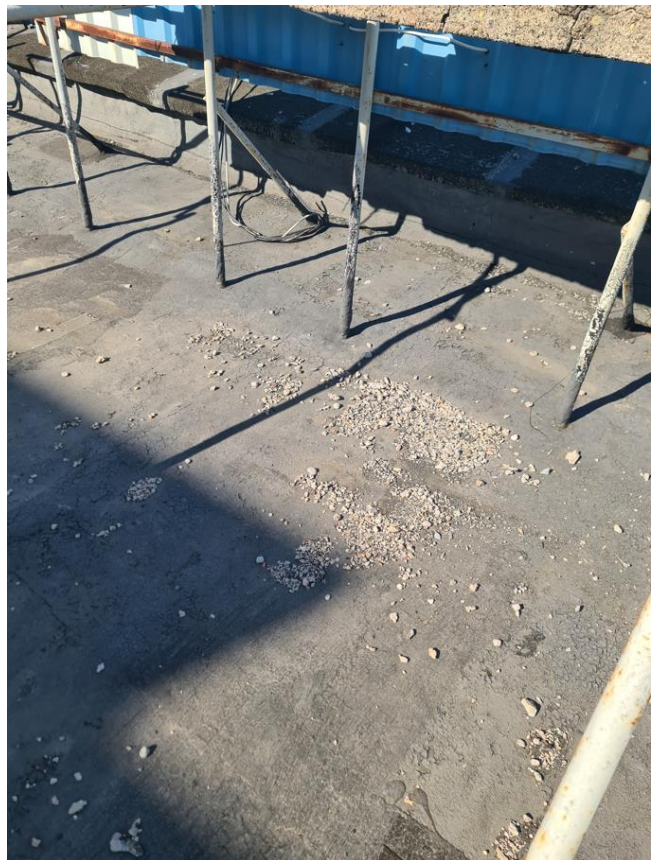
Фото 36. Износ, растрескивание кровельного покрытия

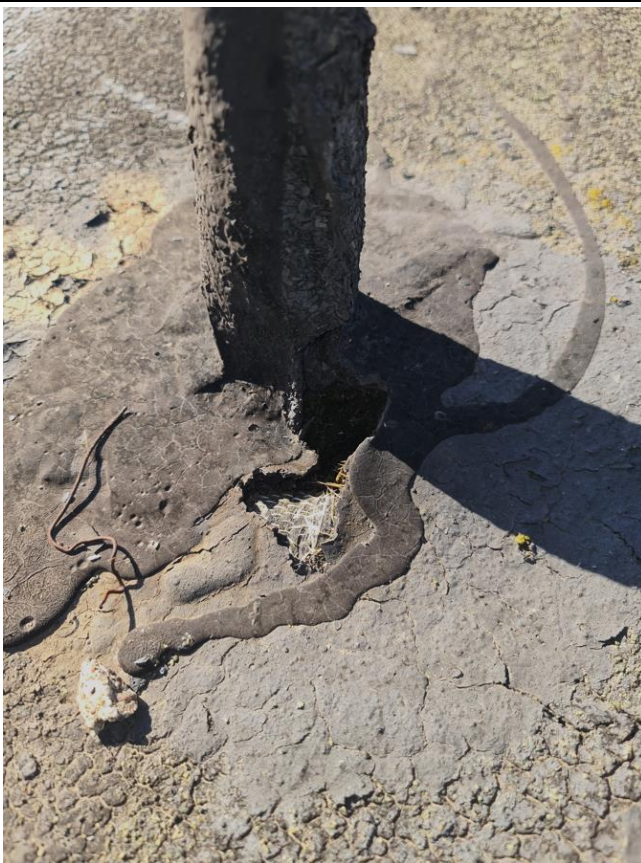
Фото 37. Нарушение целостности, износ кровельного покрытия

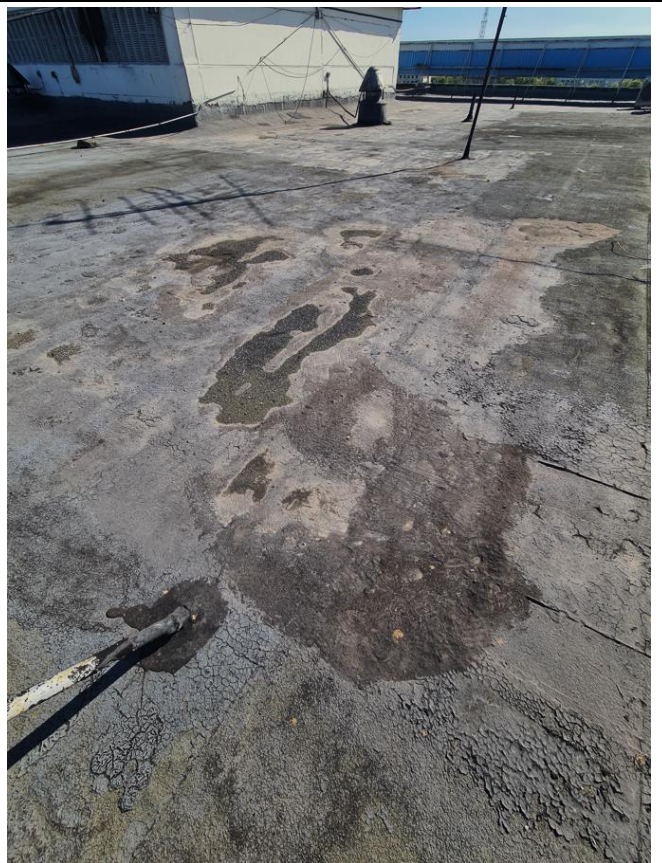
Фото 38. Износ, растрескивание, следы застывания атмосферных осадков на поверхности кровельного покрытия

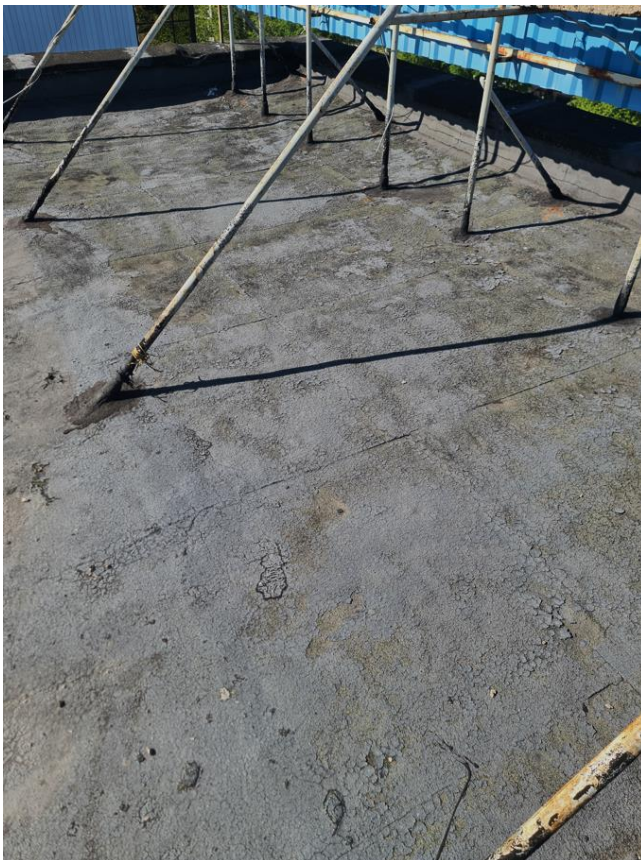
Фото 39. Износ, растрескивание кровельного покрытия

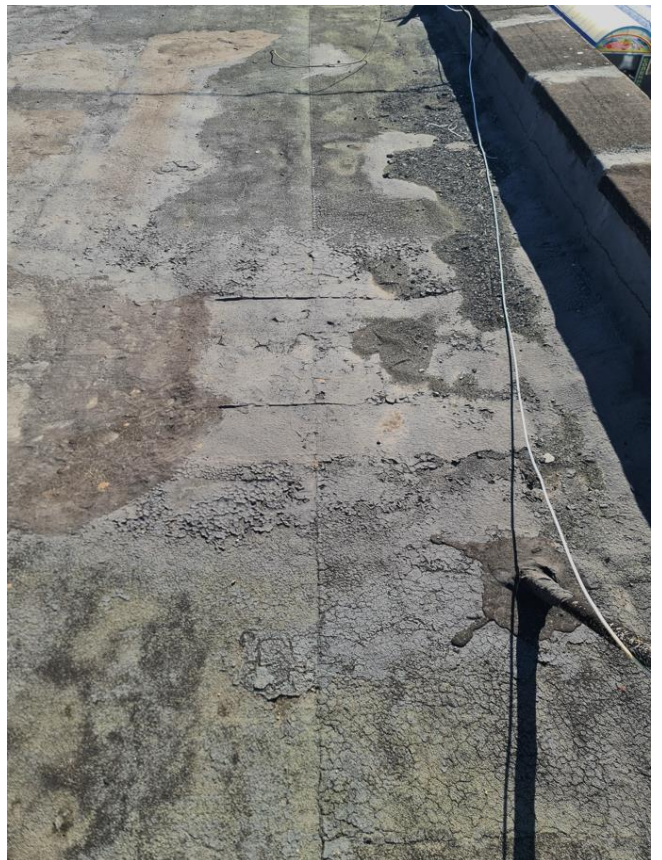
Фото 40. Износ, растрескивание кровельного покрытия

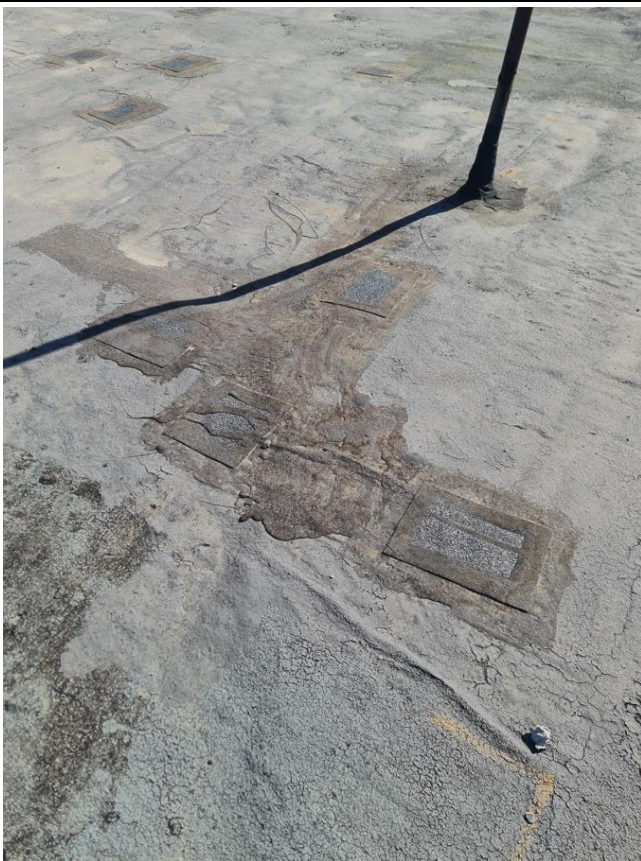
Фото 41. Некачественно выполнен ремонт кровельного покрытия

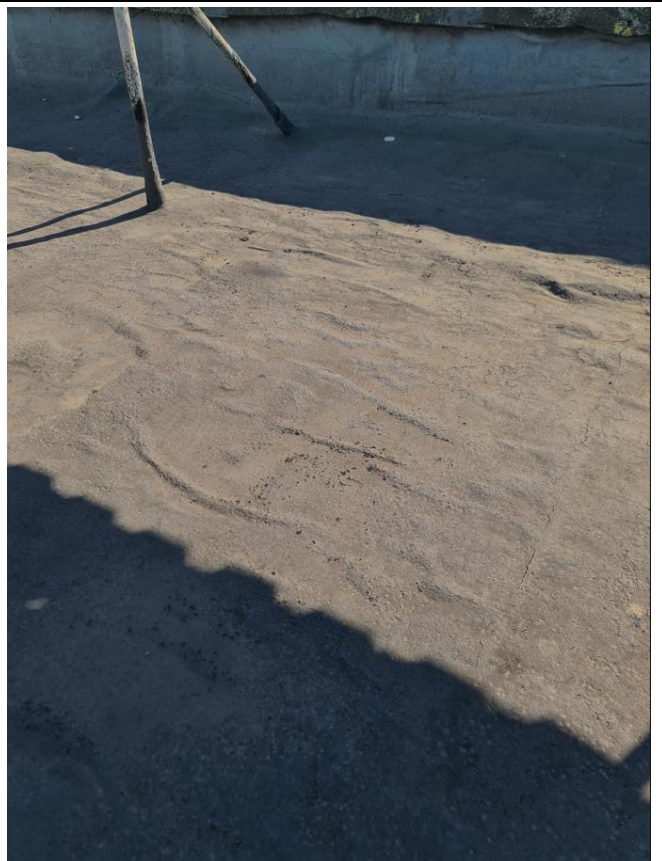
Фото 42. Бугристости рулонного ковра

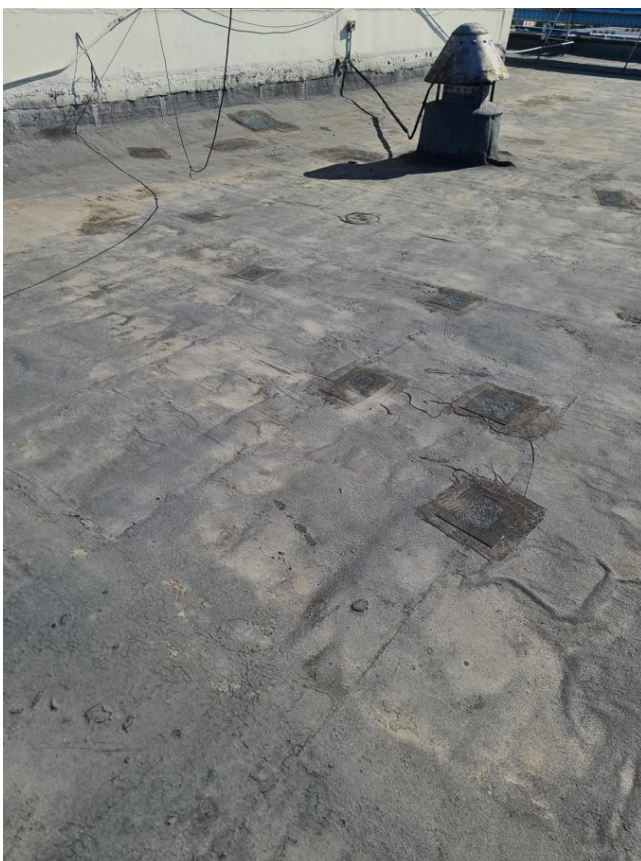
Фото 43. Износ, следы застаивания атмосферных осадков на поверхности кровельного покрытия

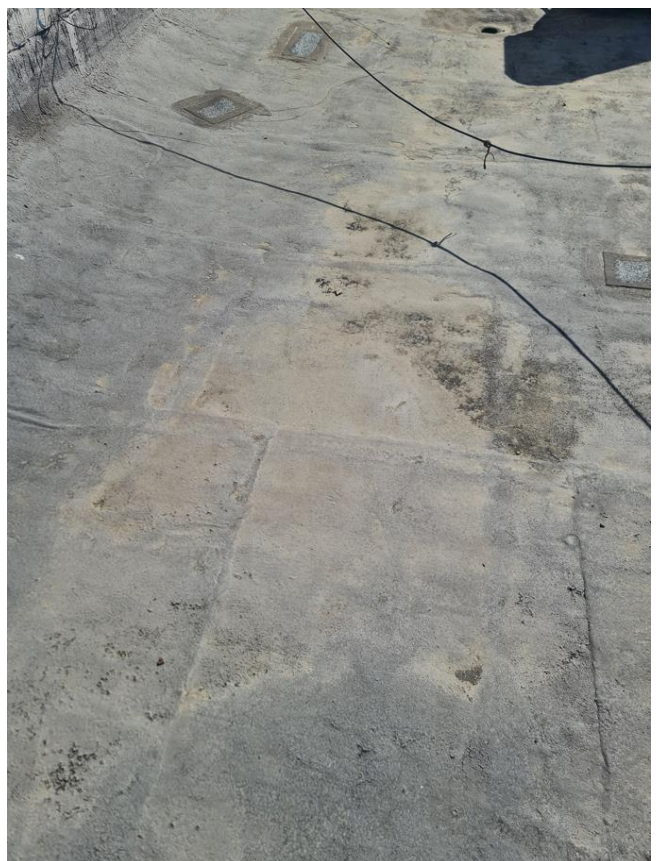
Фото 44. Износ, следы застаивания атмосферных осадков на поверхности кровельного покрытия

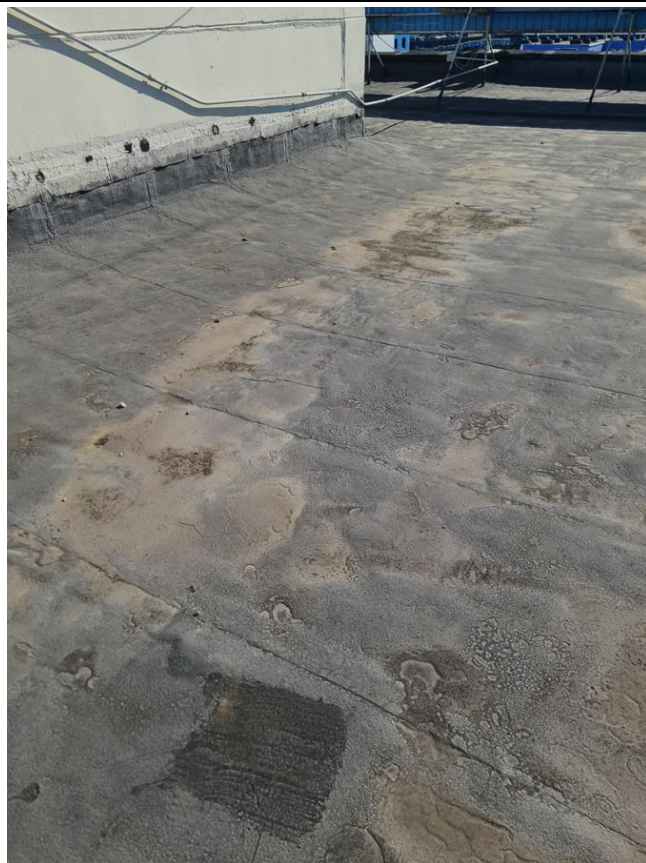
Фото 46. Износ, следы застывания атмосферных осадков на поверхности кровельного покрытия

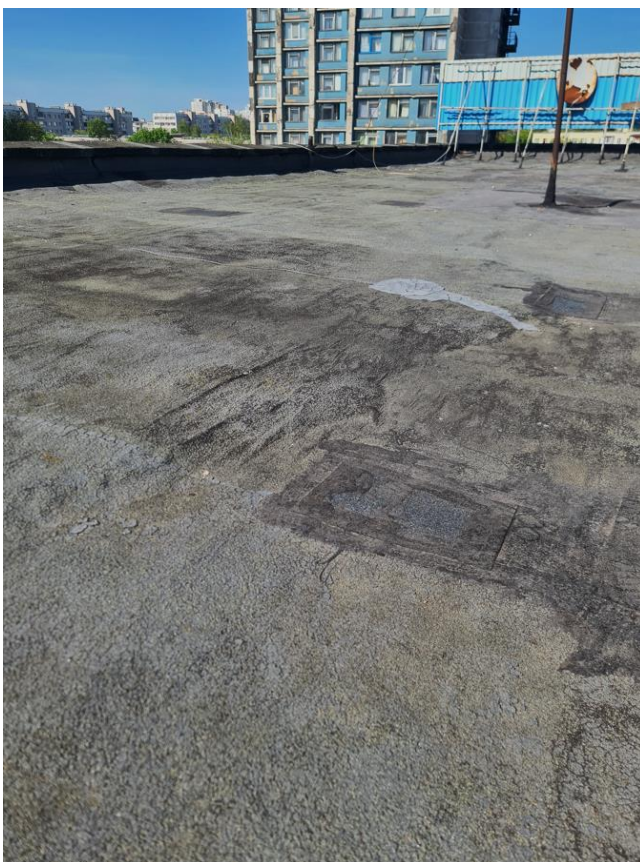
Фото 47. Износ, бугристости кровельного покрытия

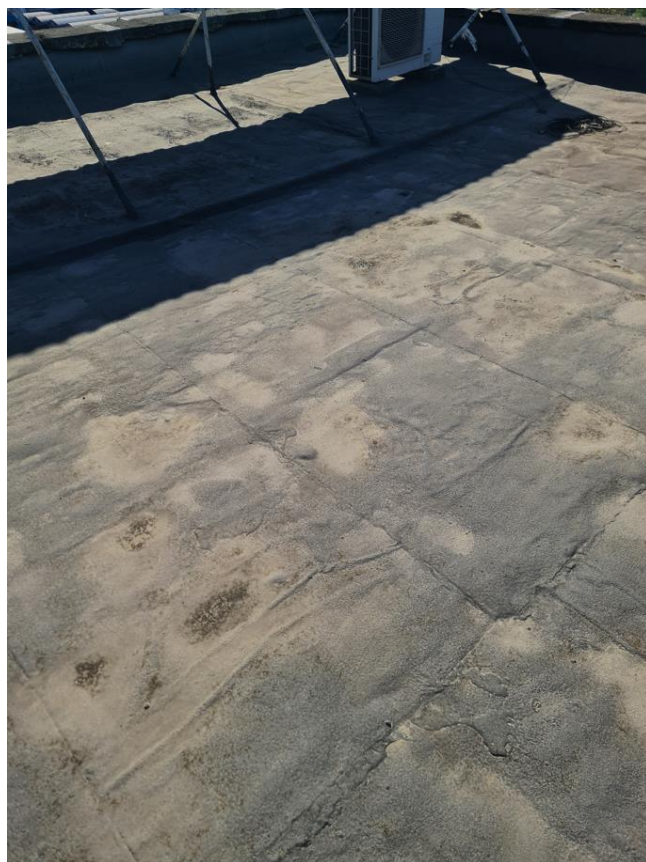
Фото 48. Износ, следы застывания атмосферных осадков на поверхности кровельного покрытия
