ТЕХНИЧЕСКОЕ ЗАКЛЮЧЕНИЕ

по результатам общего обследования технического состояния строительных конструкций плоской рулонной кровли здания Дома быта,

РБ, г.Минск, ул.Кульман, 5-1

№74/25-ОБ

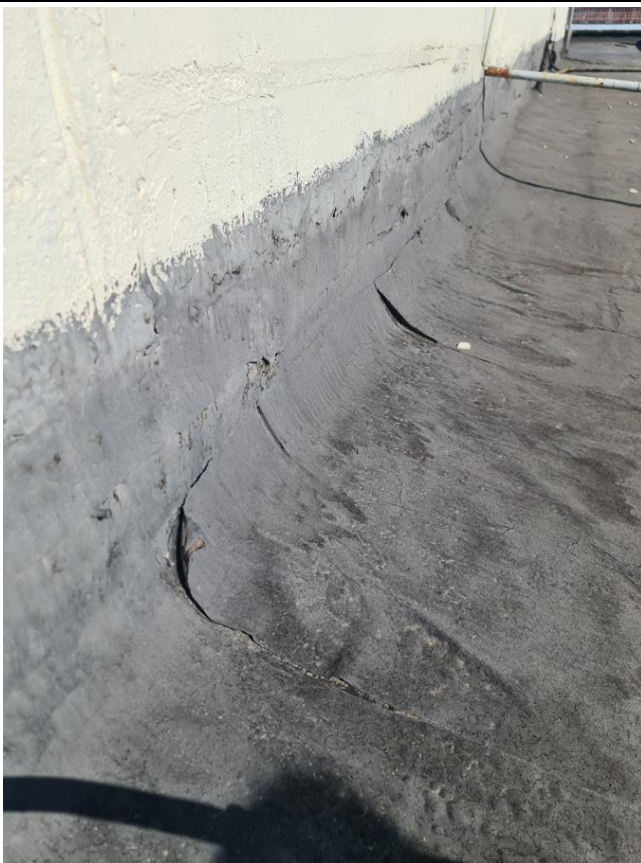
Фото 49. Отслоение рулонного ковра в узле примыкания кровли к стене надстройки

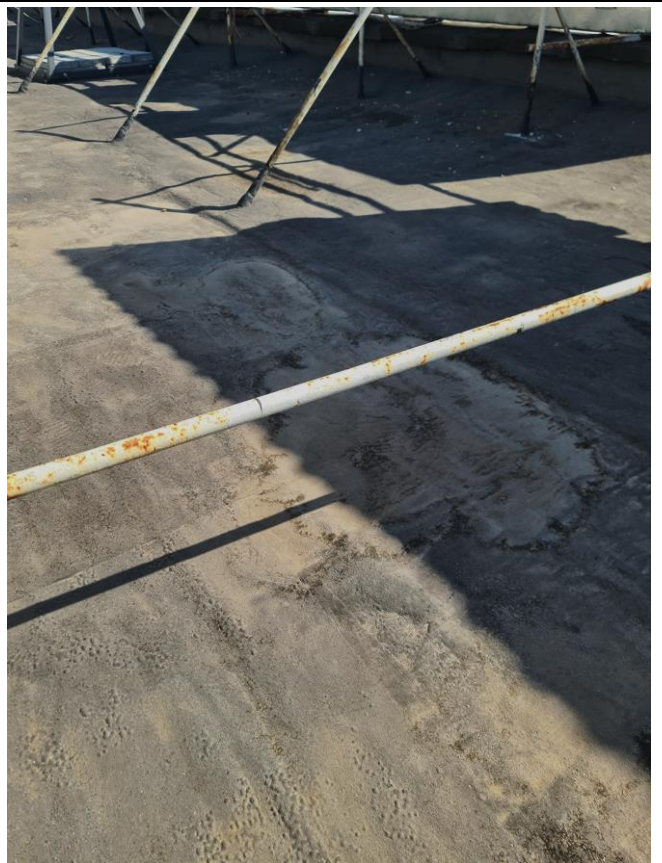
Фото 50. Износ, растрескивание, следы застывания атмосферных осадков на поверхности кровельного покрытия

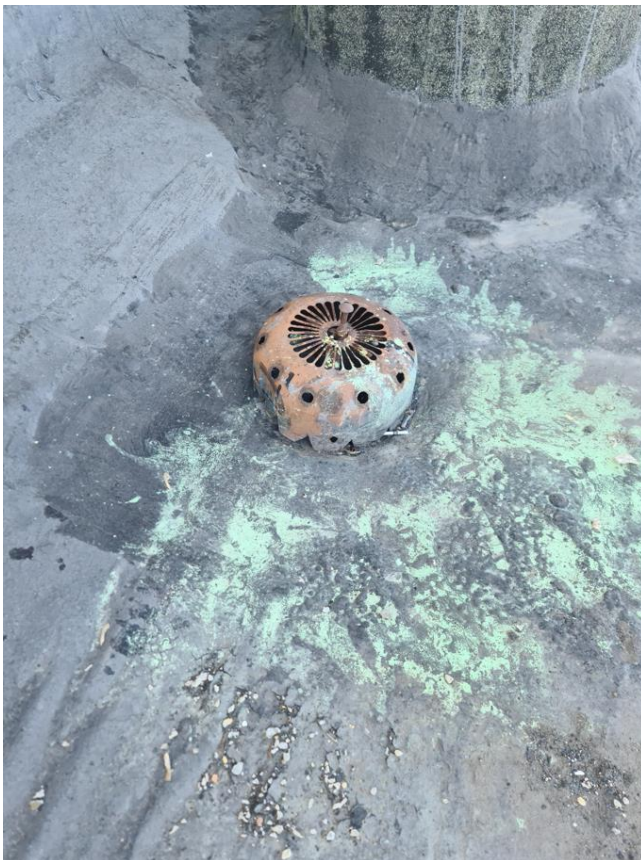
Фото 51. Коррозия металлического листоуловителя

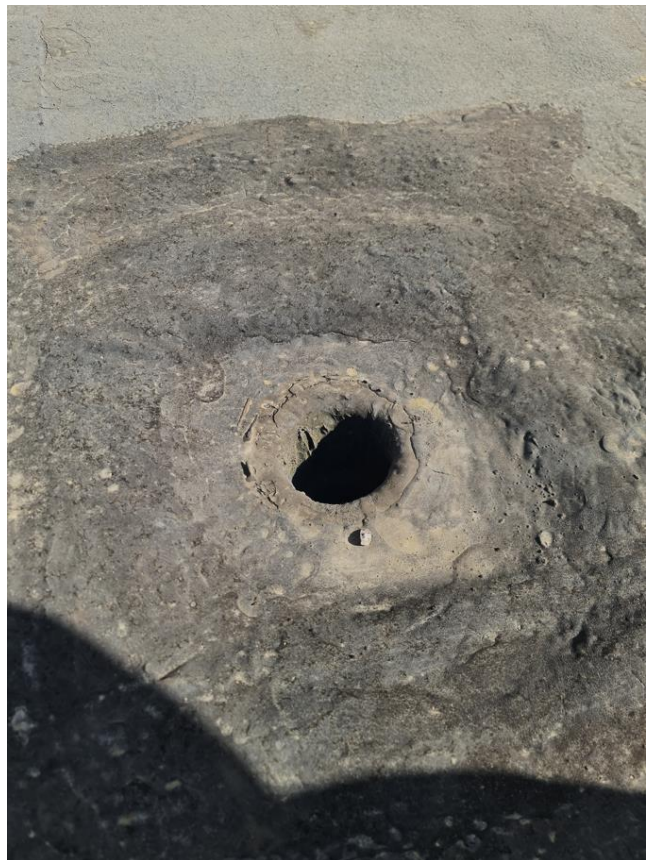
Фото 52. Отсутствует листоуловитель. Расположение и количество водоотводящих воронок не соответствующим действующим ТНПА

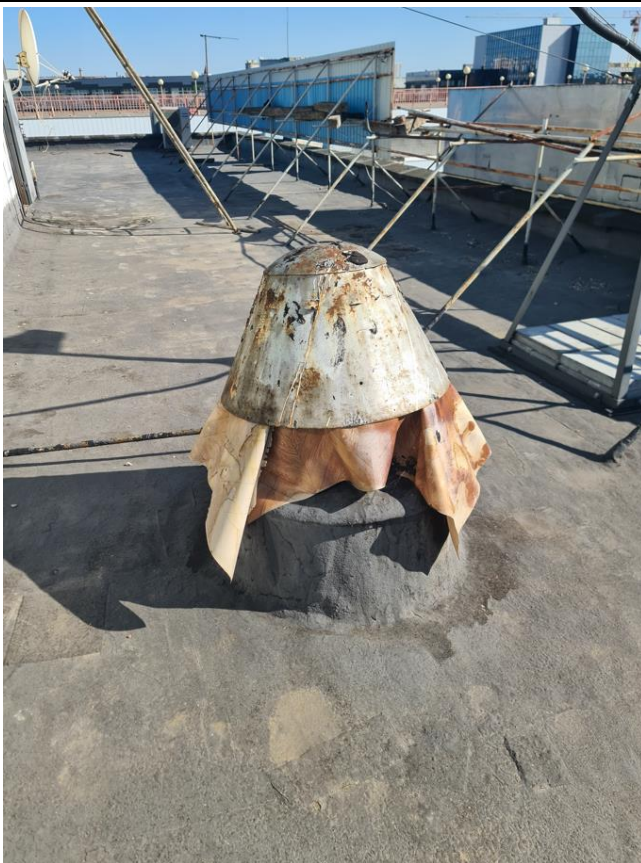
Фото 53. Нарушение работоспособности вентиляционной шахты. Коррозия металлического колпака вытяжной вентиляции

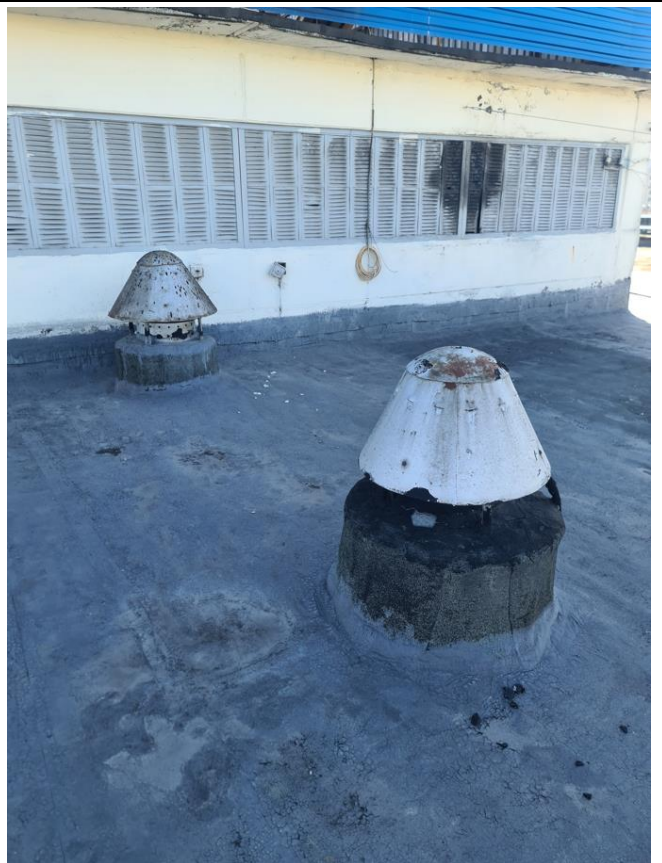
Фото 54. Коррозия металлических колпаков вытяжной вентиляции

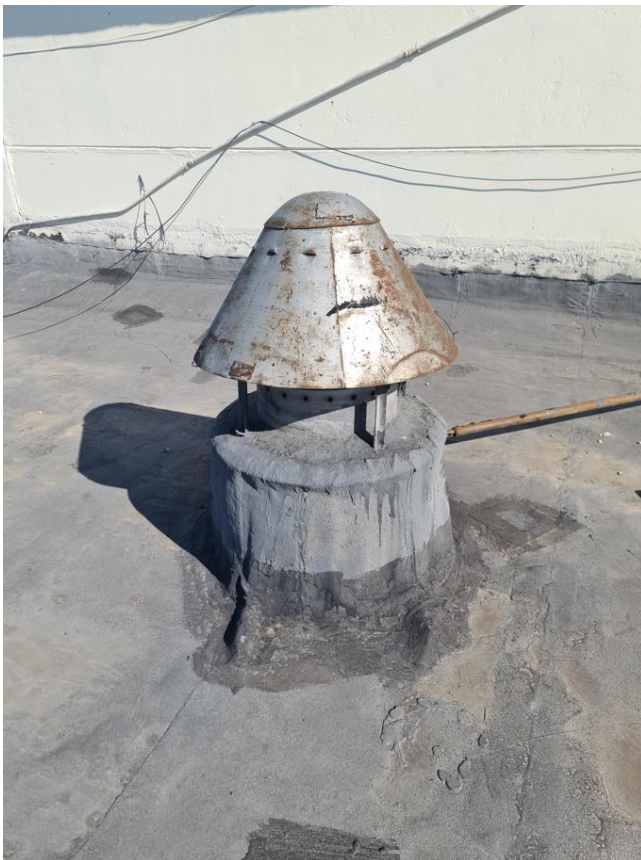
Фото 55. Коррозия металлического колпака вытяжной вентиляции

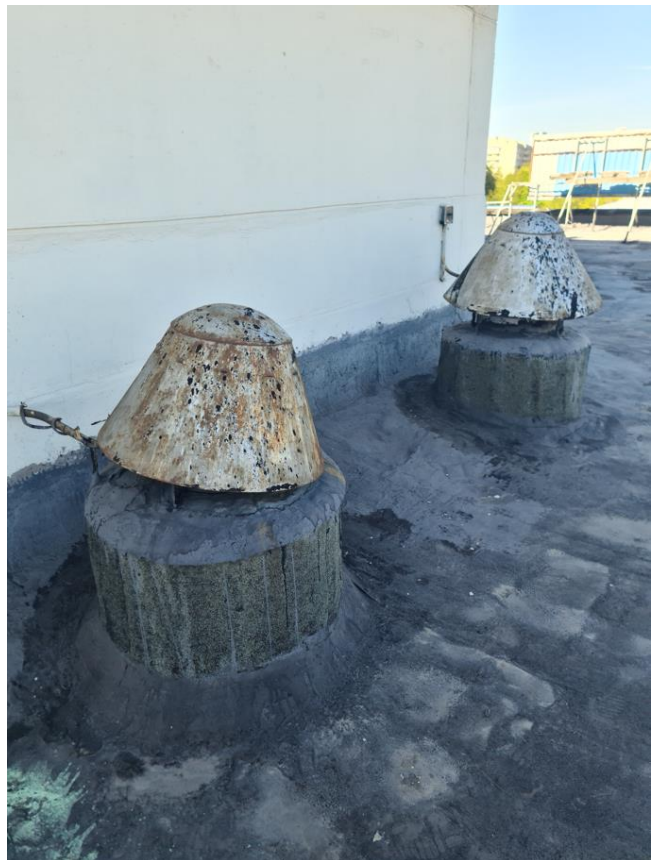
Фото 56. Коррозия металлических колпаков вытяжной вентиляции

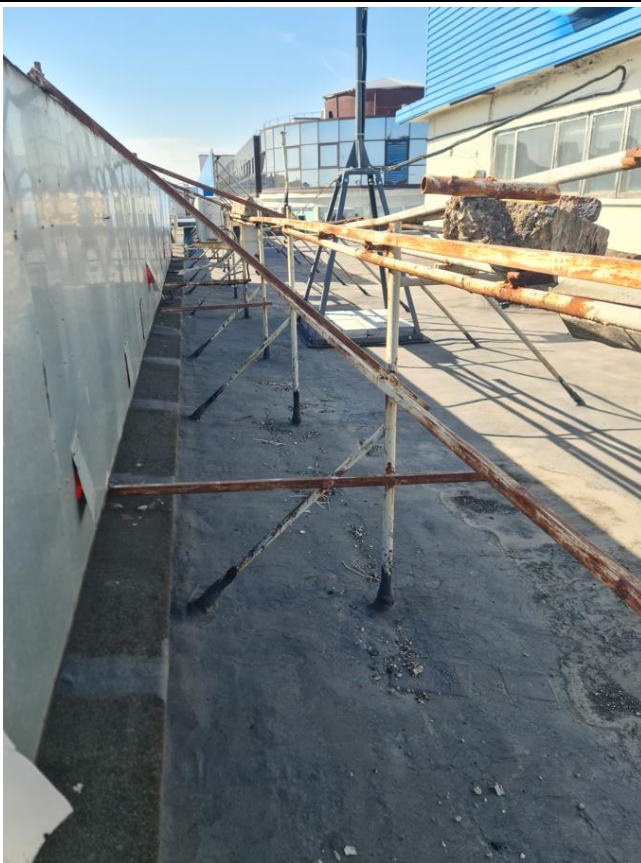
Фото 65. Коррозия металлического каркаса ограждающе-декоративных конструкций

Разрушение окрасочного слоя, коррозия металлического каркаса и профилированного листа ограждающе-декоративных конструкций кровли.	Малозначительные Многочисленные (20%)		Восстановить отделочные слои из материалов идентичным существующим.				
Нарушение работоспособности вентиляционной шахты.	Значительные Многочисленные (≈ 4 шт.)		Выполнить диагностику вентиляционной системы. Провести ремонт/замену элементов вентиляционной системы.				
Следы увлажнения плит покрытия.	Малозначительные Многочисленные ($\approx 310\text{м}^2$)		Тщательно очистить и в обязательном порядке просушить участки конструкций, пораженные сыростью, при помощи электронагревательных приборов с направлением теплового потока непосредственно на пораженные участки, предварительно удалив отделочный слой и промыв 5%-ным раствором медного купороса, либо другими антисептирующими составами, разрешенными к применению на территории РБ. Восстановить отделочные слои из материалов идентичным существующим после проведения ремонта/замены кровли.

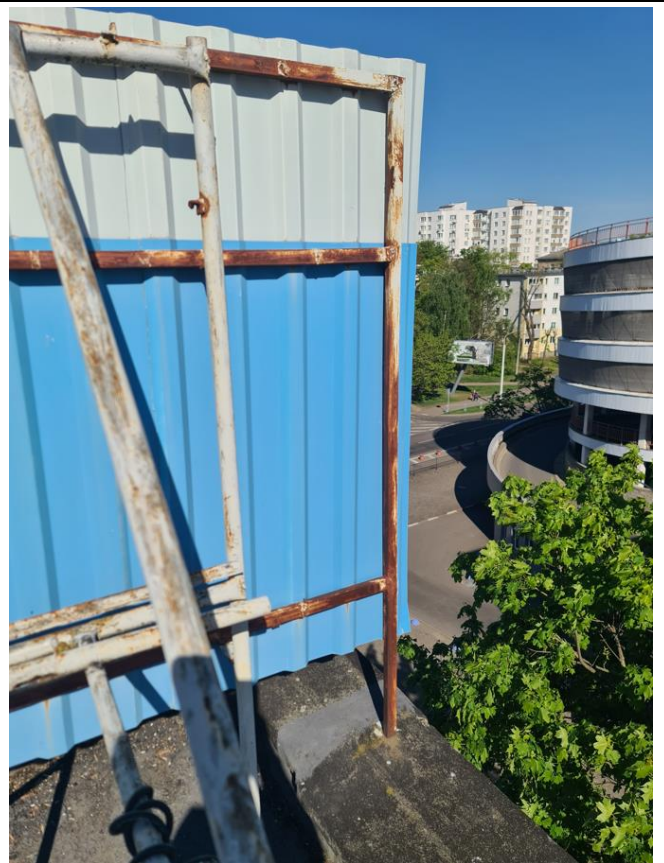
Фото 66. Коррозия металлического каркаса ограждающе-декоративных конструкций

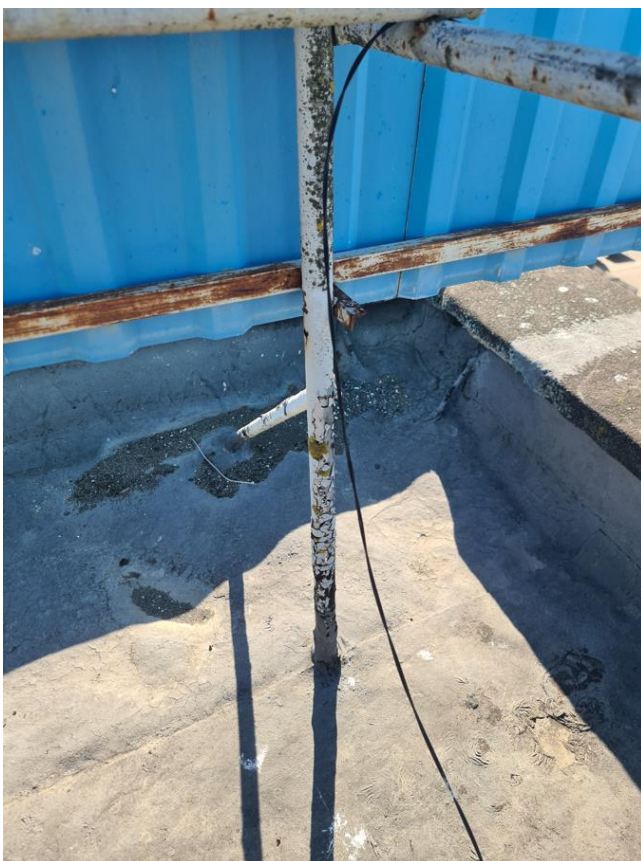
Фото 67. Разрушение окрасочного слоя, коррозия металлического каркаса ограждающе-декоративных конструкций

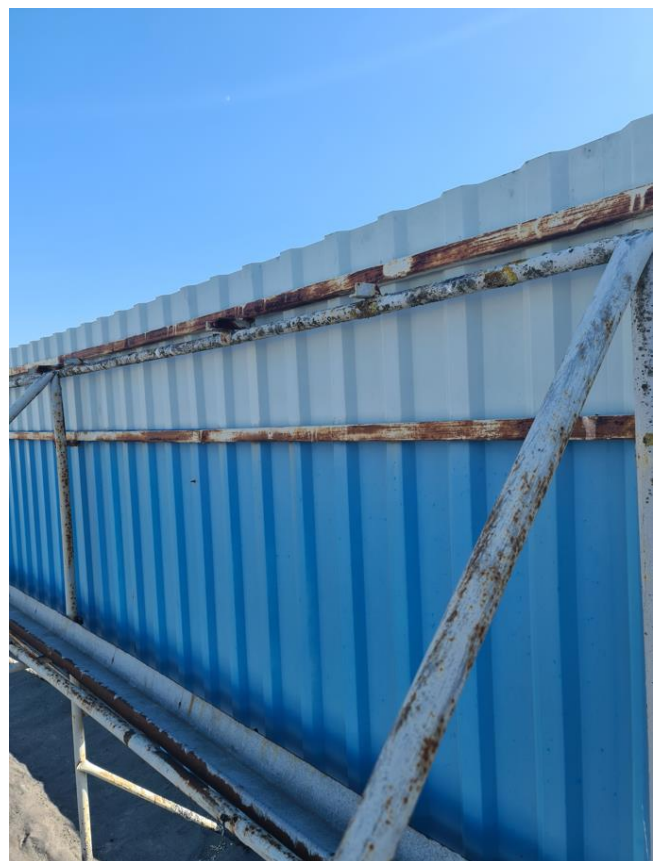
Фото 68. Разрушение окрасочного слоя, коррозия металлического каркаса ограждающе-декоративных конструкций

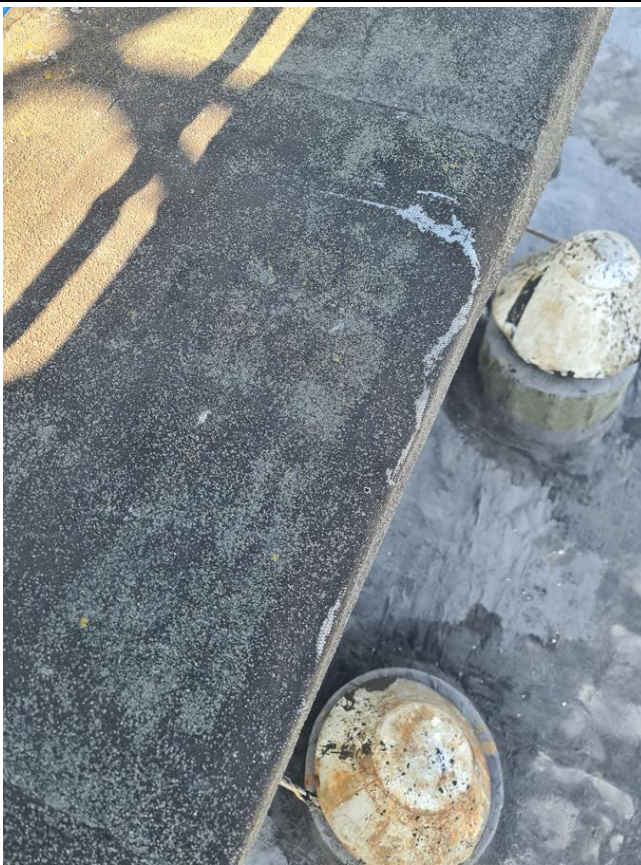
Фото 76. Износ, нарушение целостности кровельного покрытия

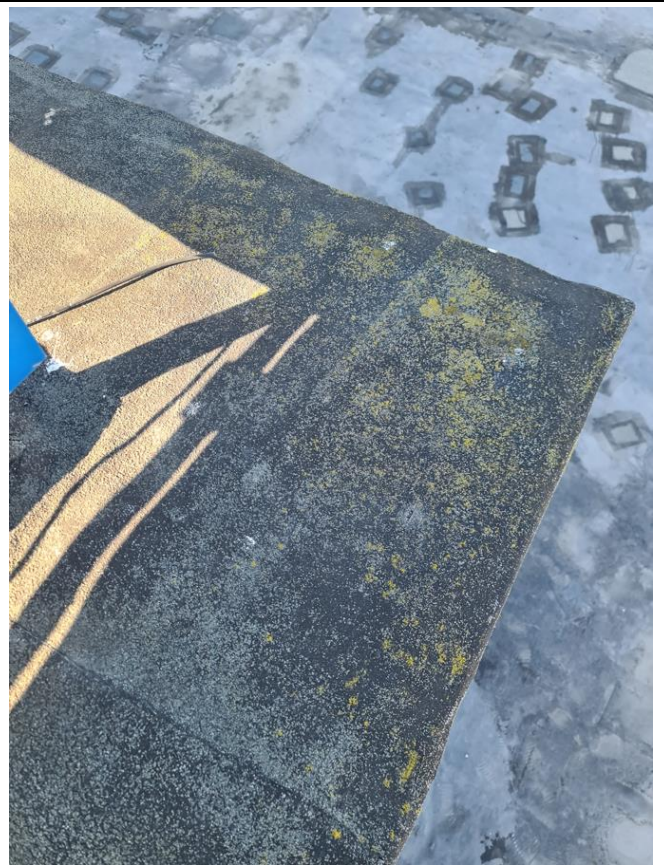
Фото 77. Замшелости кровельного покрытия

Замшелости рулонного ковра.	Малозначительные Многочисленные ($\approx 237\text{ м}^2$)		Выполнить очистку поверхности кровли от мха. Выполнить ремонт/замену элементов кровельного покрытия согласно действующим ТНПА.				
Уклоны кровли, расположение и количество водоотводящих воронок не соответствующую действующим ТНПА.	Значительные Массовые ($\approx 1277\text{м}^2$)		Выполнить устройство уклонов и водоотводящих воронок в соответствии с действующими ТНПА.				
Отсутствует листоуловитель в осях Б-В/1-2.	Значительные Многочисленные (1шт.)		Выполнить устройство листоуловителя над водоотводящей воронкой.				
Коррозия металлического листоуловителя. Коррозия металлических колпаков вытяжной вентиляции.	Малозначительные Многочисленные ($\approx 3,6\text{ м}^2$)		Выполнить очистку от продуктов коррозии всех металлических элементов металлическими щетками, пескоструйным аппаратом, обработать преобразователями ржавчины и выполнить их антикоррозионную обработку согласно требованиям ТКП 45-5.09-33-2006 «Антикоррозионные покрытия строительных конструкций зданий и сооружений. Правила устройства»: покрыть эмалью ХВ 16 ТУ РБ 101307510.004-2001 по грунтовке ГФ 021 «Л» ТУ РБ 500021625.096-2001 за два раза. Восстановить отделочные слои из материалов идентичным существующим.

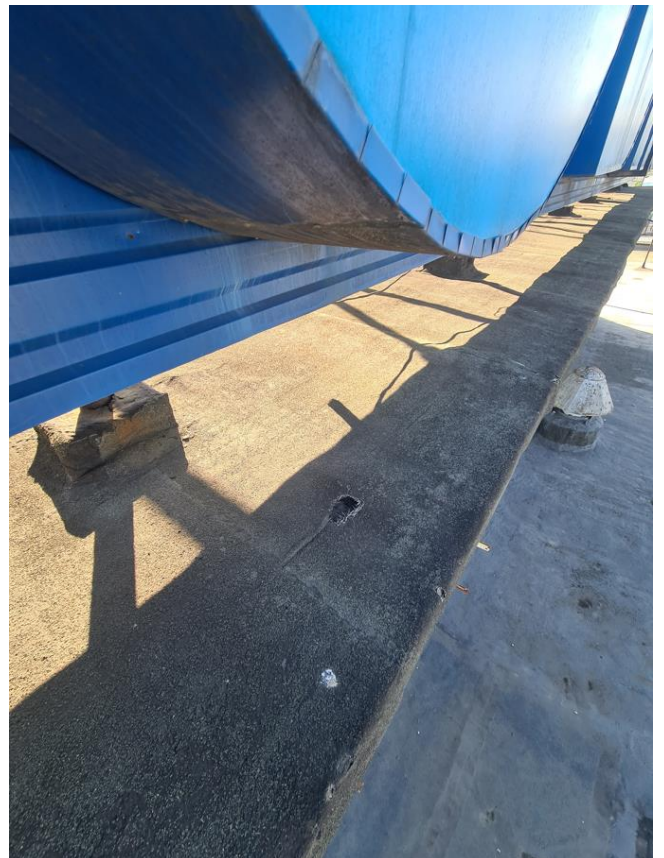
Фото 79. Нарушение целостности кровельного покрытия

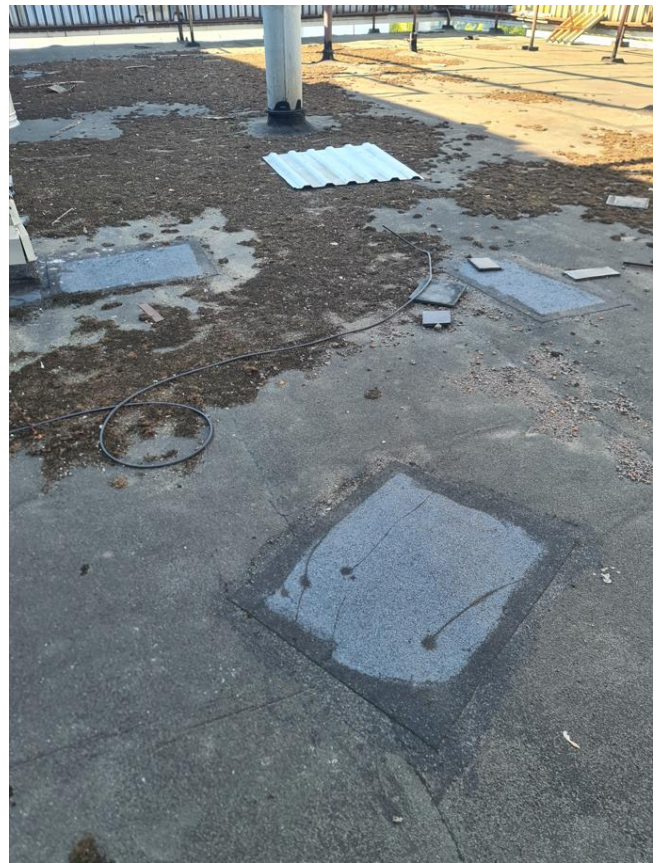
Фото 81. Замшелости кровельного покрытия осях Б-В/2-3

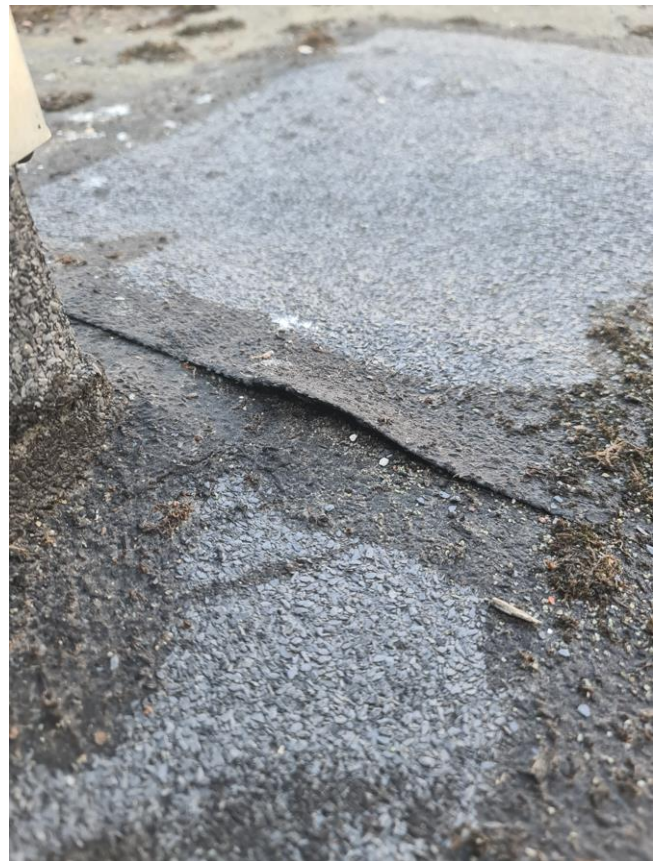
Фото 83. Некачественно выполнен ремонт кровельного покрытия

Наименование, вид дефекта	Ед.изм.	Кол.	Рекомендации				
Кровля							
Некачественно выполнен ремонт кровельного покрытия.	Значительные Массовые ($\approx 692\text{м}^2$)		Выполнить ремонт/замену элементов кровельного покрытия согласно действующим ТНПА.				
Отслоение рулонного ковра в узлах примыкания кровли к вентиляционным трубам и стенам	Значительные Многочисленные (≈ 20 м.п.)						
Бугристости рулонного ковра.	Малозначительные Многочисленные ($\approx 220\text{ м}^2$)						
Износ кровельного покрытия.	Значительные Массовые ($\approx 1277\text{м}^2$)						
Следы застаивания атмосферных осадков.	Значительные Массовые ($\approx 1277\text{м}^2$)						
Растрескивание, нарушение целостности рулонного ковра.	Значительные Многочисленные ($\approx 650\text{ м}^2$)						
Скопление биологического мусора на поверхности кровли.	Малозначительные Единичные ($\approx 5\text{ м}^2$)		Очистить поверхность кровли от скопления биологического мусора. Выполнить ремонт/замену элементов кровельного покрытия согласно действующим ТНПА.

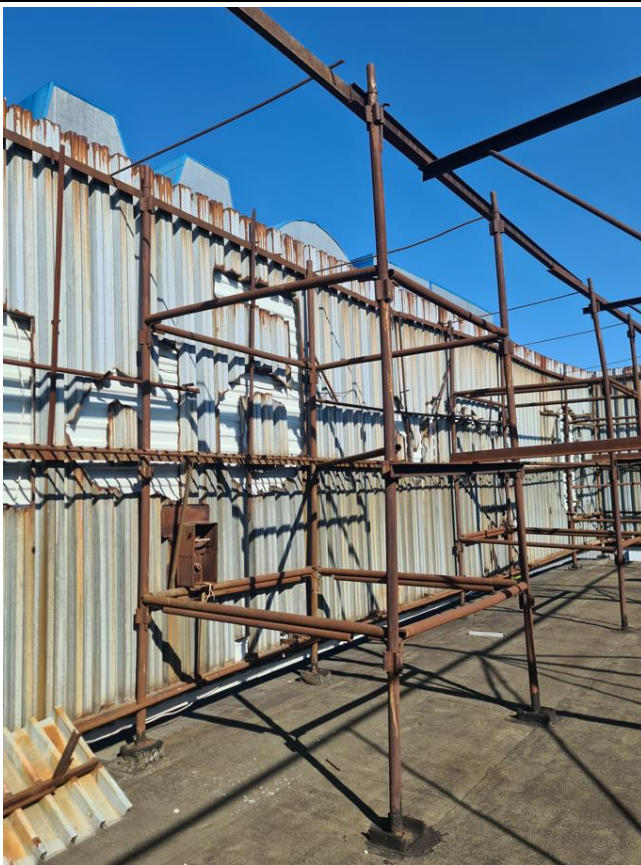
Фото 84. Разрушение окрасочного слоя, коррозия металлического каркаса и профилированного листа ограждающе-декоративных конструкций кровли

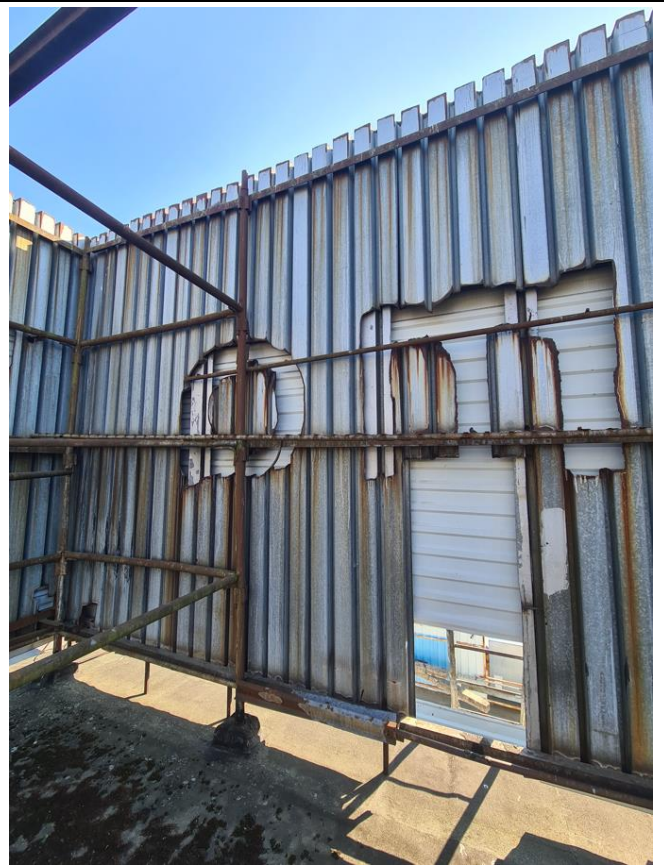
Фото 85. Разрушение окрасочного слоя, коррозия металлического каркаса и профилированного листа ограждающе-декоративных конструкций кровли

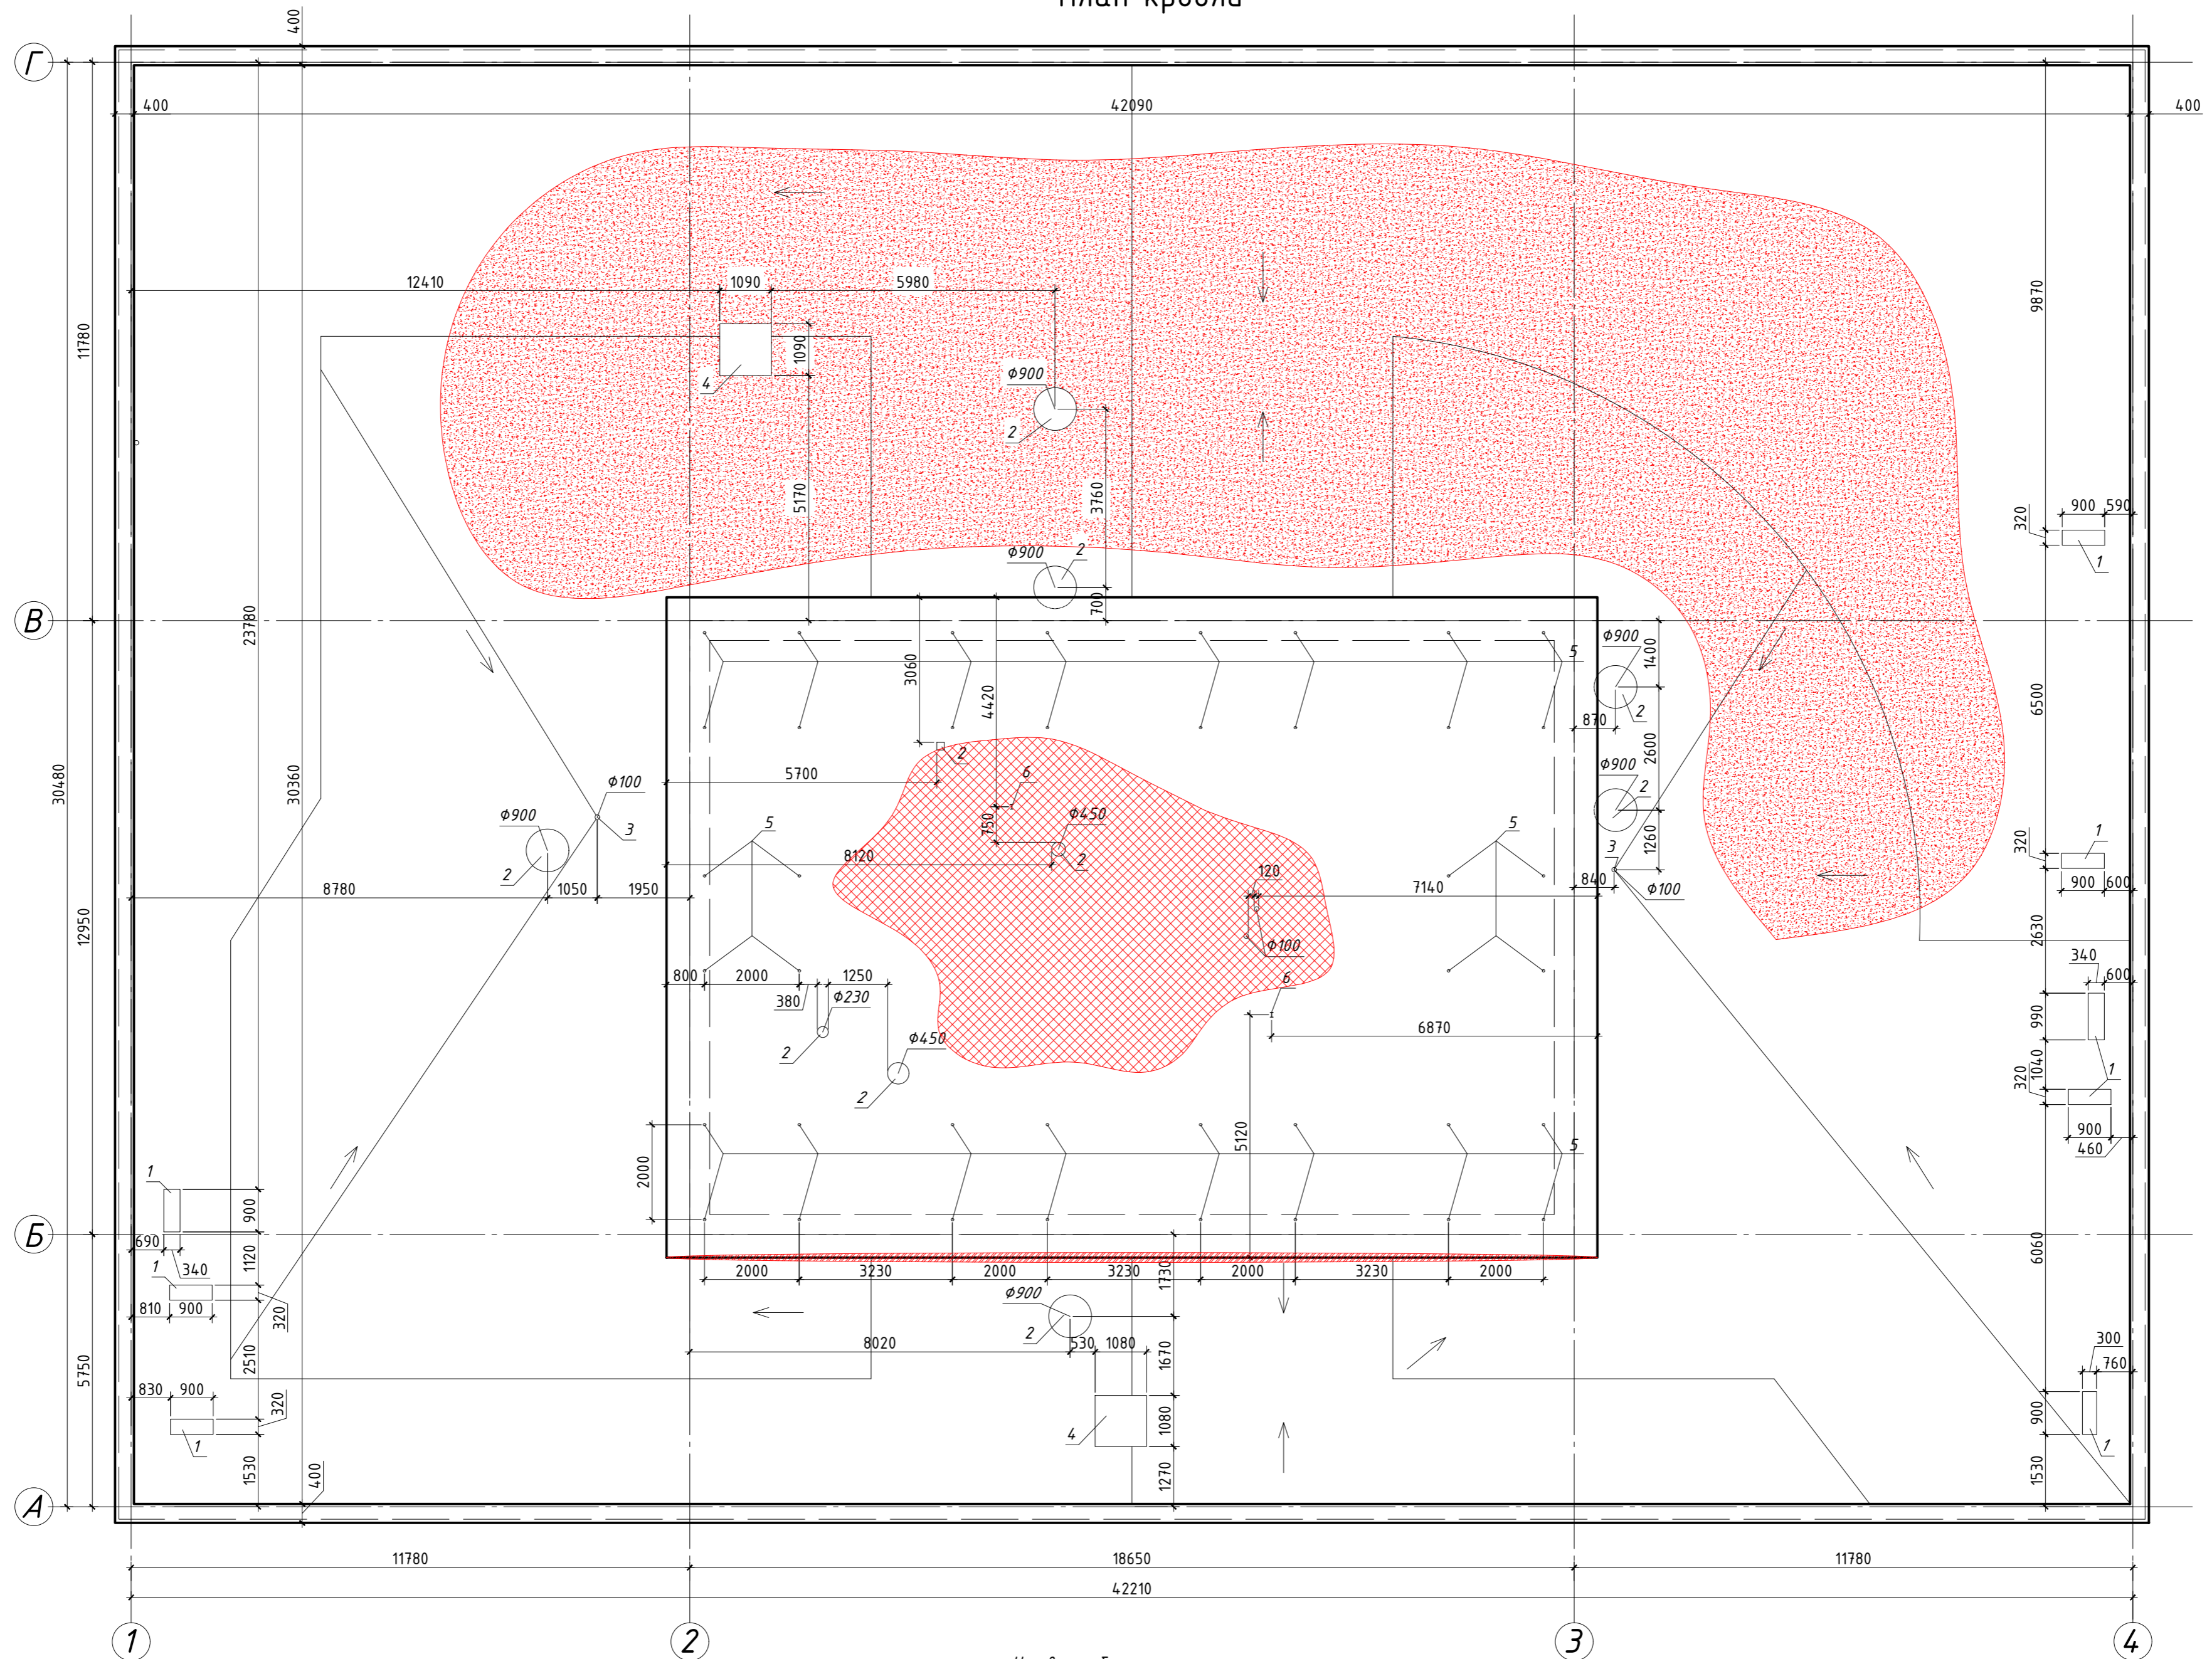
План кровли

- замешельность кровельного покрытия;
- отслоение рулонного ковра в узлах примыкания кровли к вентиляционным трубам и стенам надстройки;
- некачественно выполнен ремонт кровельного покрытия.
