## ТЕХНИЧЕСКОЕ ЗАКЛЮЧЕНИЕ

по результатам детального обследования строительных конструкций здания  
бывшего винокуренного завода в составе дворцово-паркового ансамбля,  
расположенного по адресу: Могилевская область, Кировский район,  
Добосненкий с/с, а.г. Жиличи

Объект № 168.25

Заказчик:  
Учреждение культуры "Жиличский  
исторический комплекс-музей"

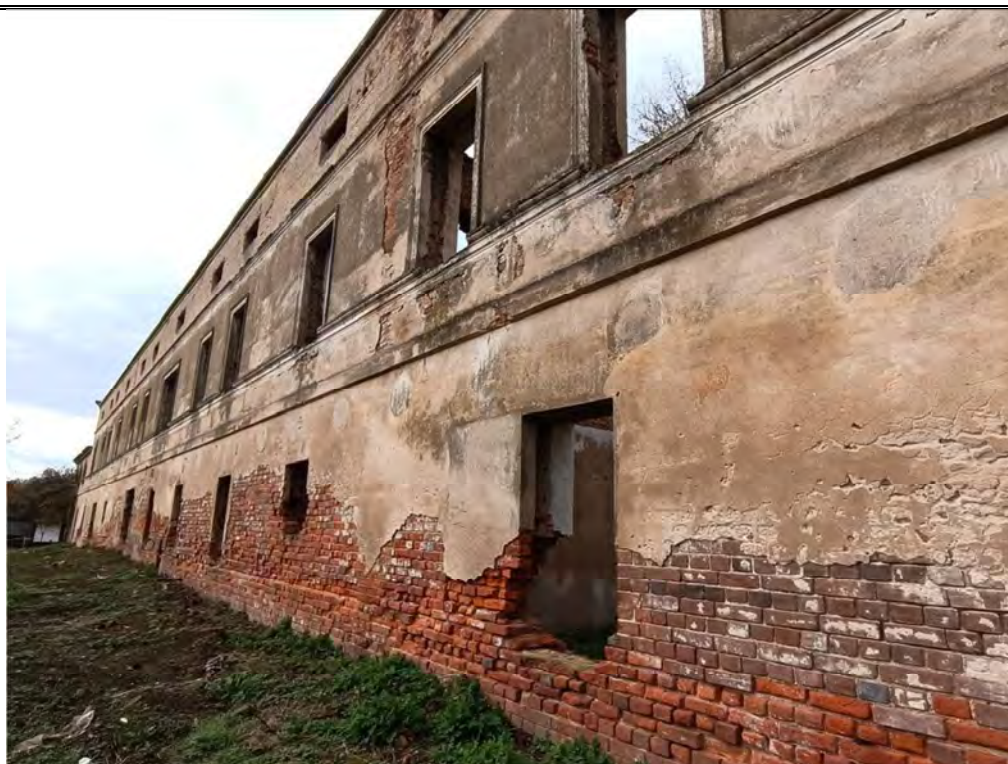
Фото 12

Фрагмент наружной стены основной части здания в осях «2-8/А»  
(увлажнение, разрушение отделочных покрытий кладки стены; увлажнение,  
размораживание кладки стены в нижней части; выкрашивание раствора)

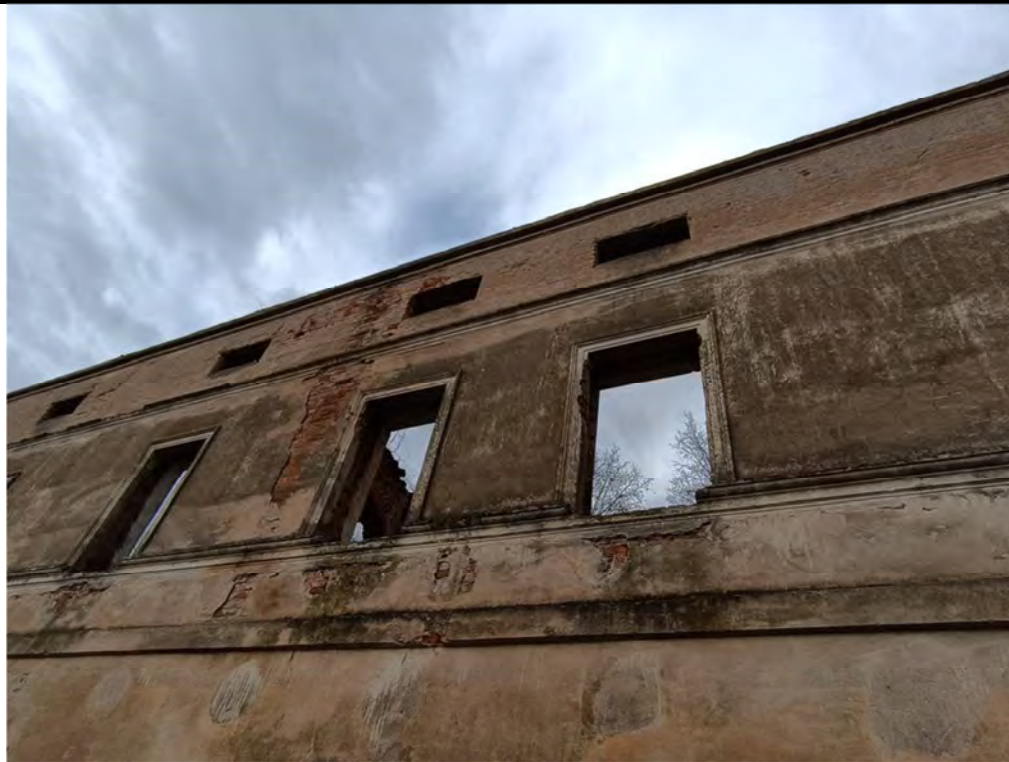
Фото 13

Фрагмент наружной стены основной части здания в осях «2-8/А»  
(увлажнение, биоповреждение отделочных покрытий стены; отслаивание,  
разрушение отделочных покрытий кладки стены)

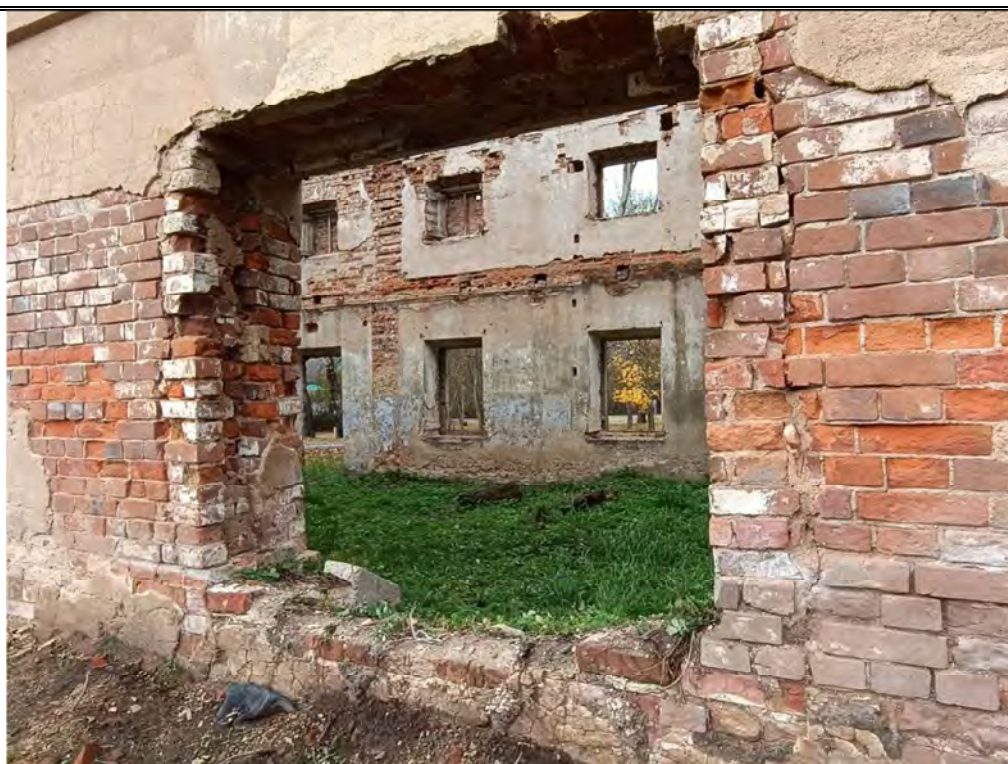
Фото 16

Фрагмент наружной стены здания в осях «2-8/А» на участке расположения оконного проема (увлажнение, размораживание кладки стены; разрушение кладки подоконной части)

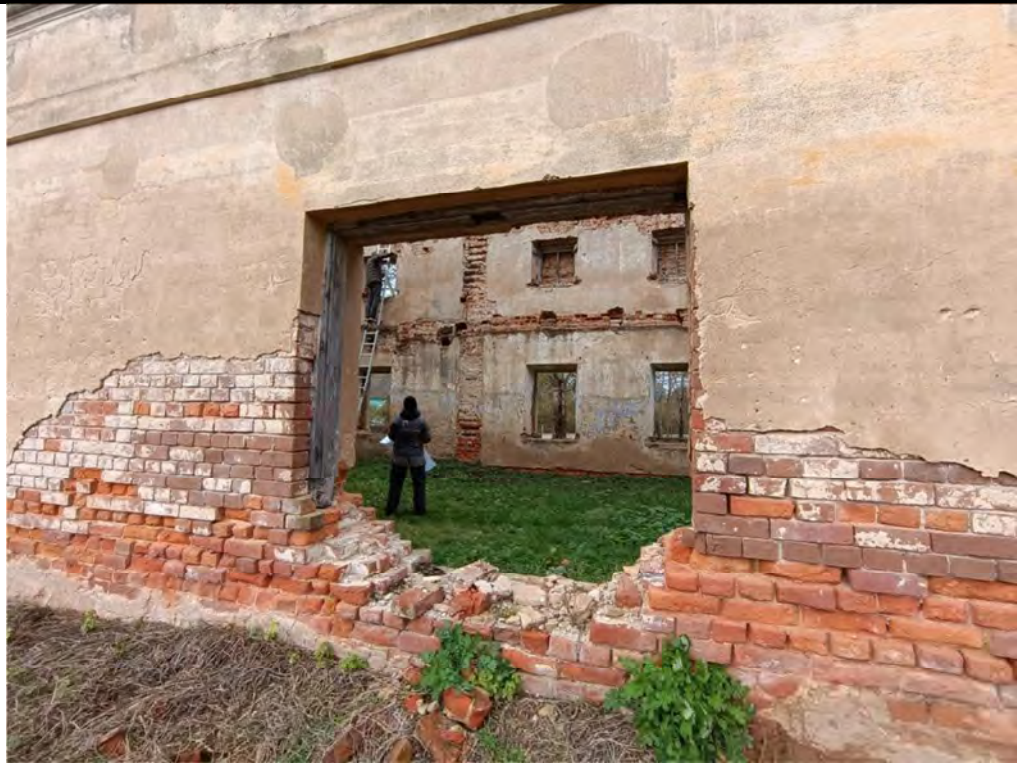
Фото 17

Фрагмент наружной стены здания в осях «2-8/А» на участке расположения оконного проема (разрушение кладки подоконной части; увлажнение, размораживание кладки стены; выкрашивание раствора из швов кладки)

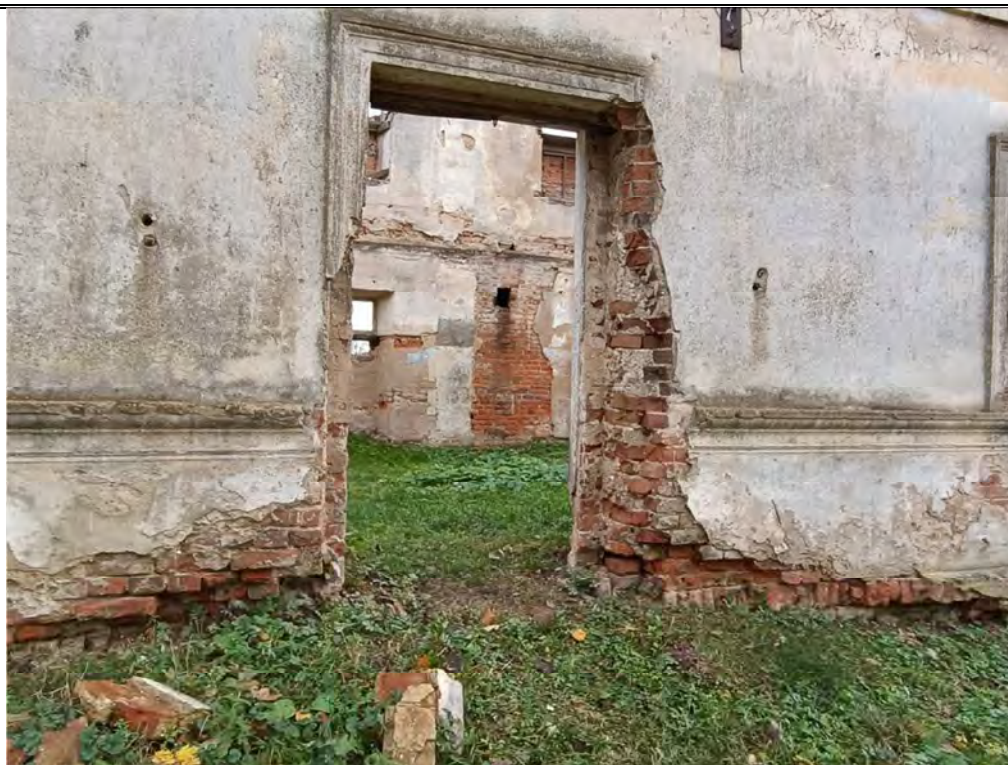
Фото 20

Фрагмент наружной стены здания в осях «2-8/Б» на участке расположения дверного проема (разрушение кладки стены в нижней части; разрушение отделочных покрытий в нижней части стен; увлажнение, биоповреждение кладки стены)

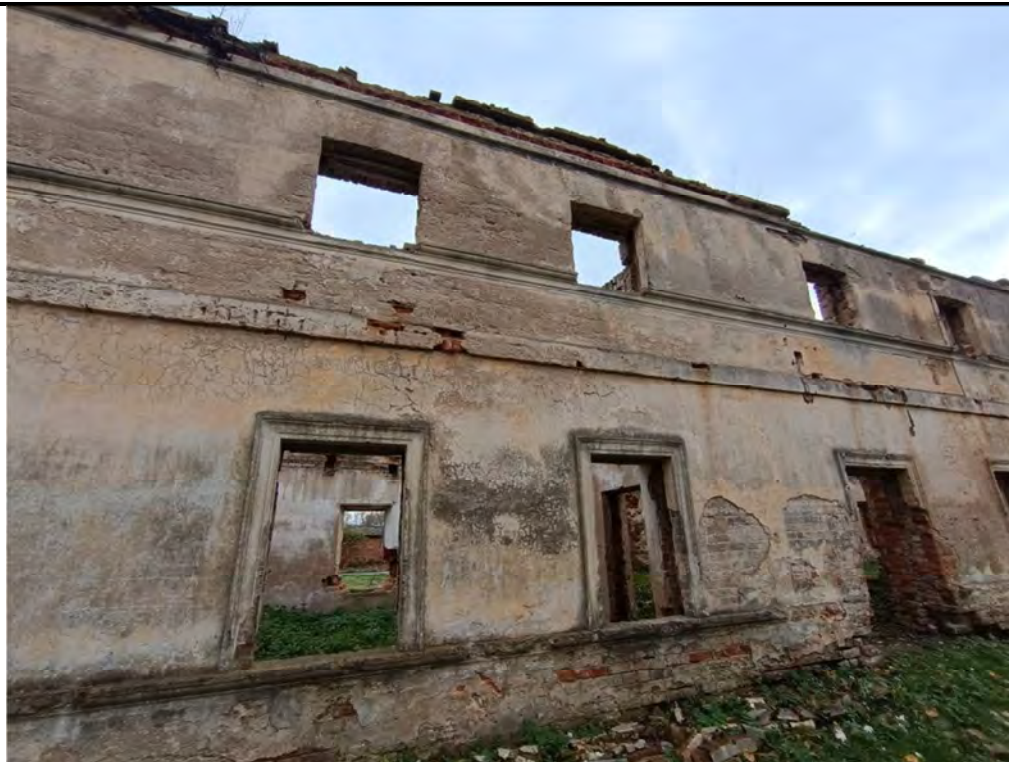
Фото 21

Фрагмент наружной стены здания в осях «2-8/Б» (размораживание, разрушение кладки парапетной части стены (выпадение кирпичей); увлажнение, биоповреждение стены в нижней части; размораживание кладки в нижней части)

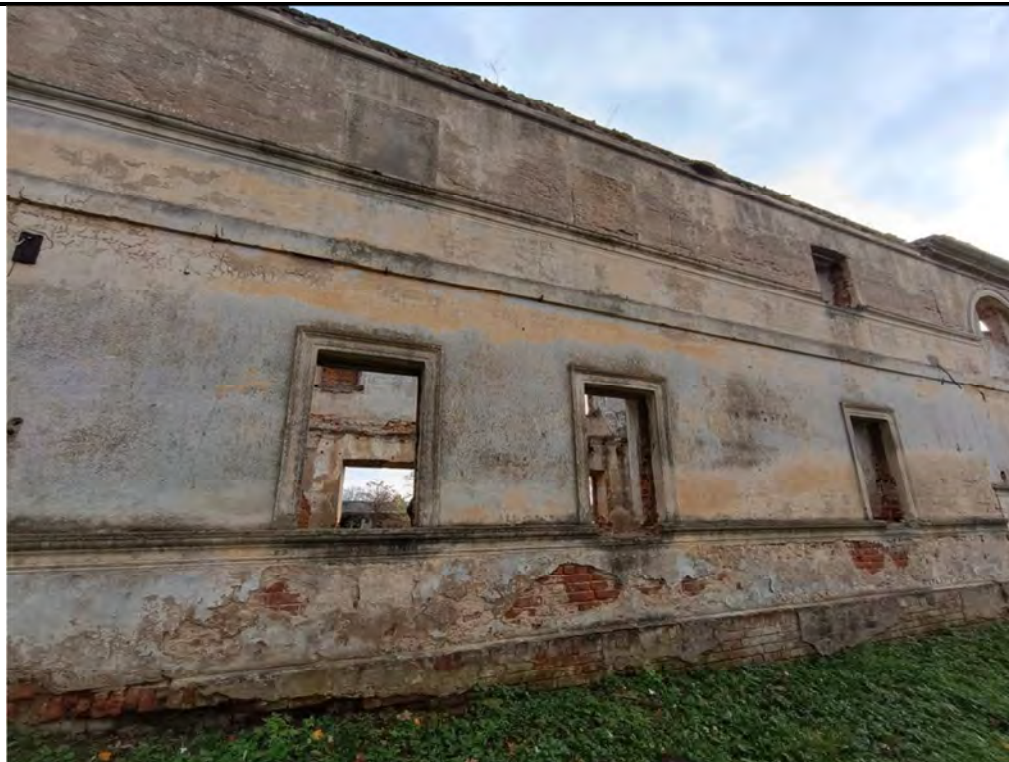
Фото 25

Фрагмент наружной стены здания в осях «2-8/Б» (увлажнение, биоповреждение стены в нижней части; размораживание кладки стены в нижней части; растрескивание отделочных покрытий стены)

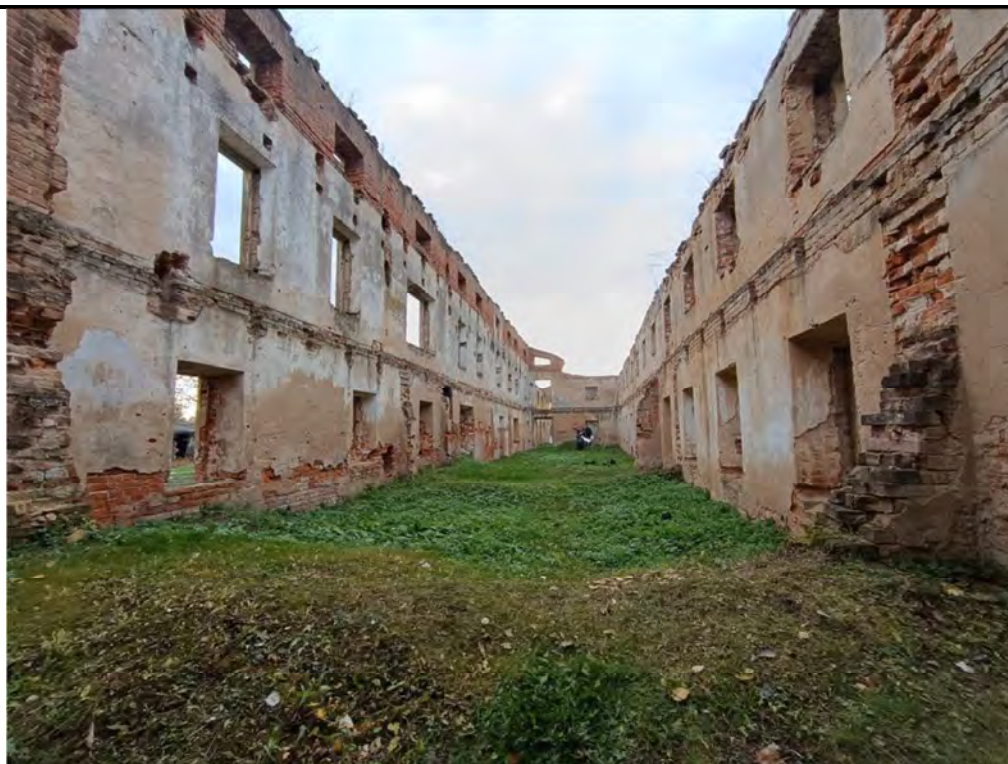
Фото 28

Общий вид наружных стен основной части здания изнутри  
(отсутствие перекрытия и покрытия здания; разрушение кладки внутренних стен)

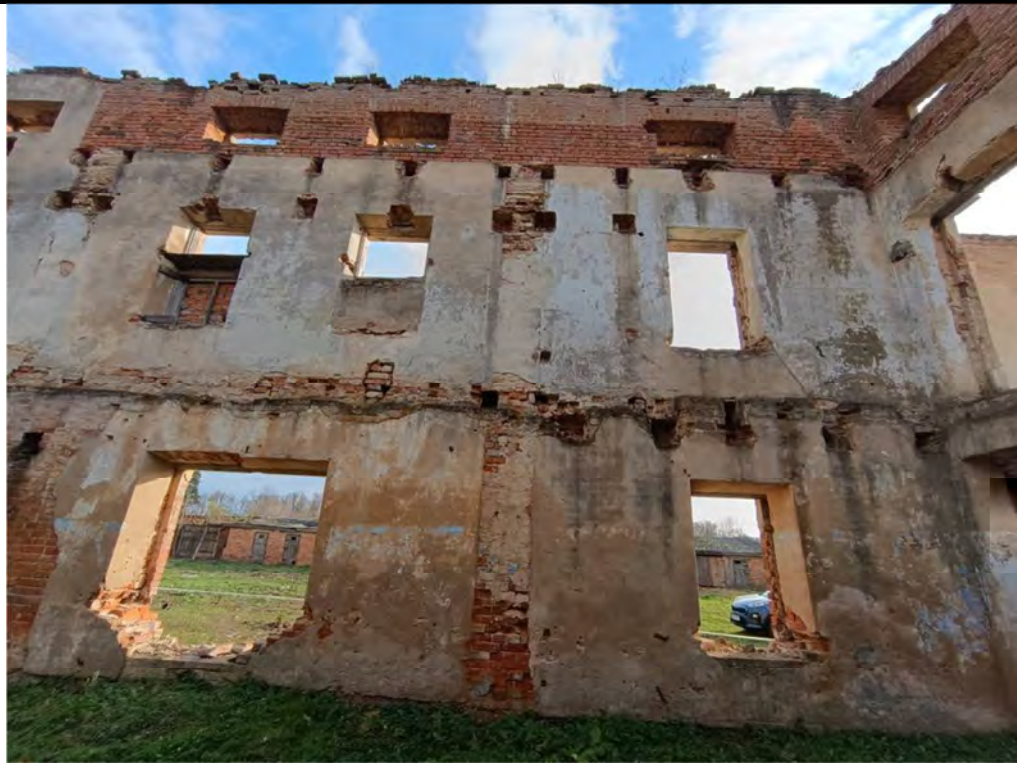
Фото 29

Фрагмент наружной стены здания в осях «2-3/А» изнутри (размораживание, разрушение кладки карнизной части стены; увлажнение, биоповреждение поверхности стены; разрушение кладки в местах расположения оконных проемов)

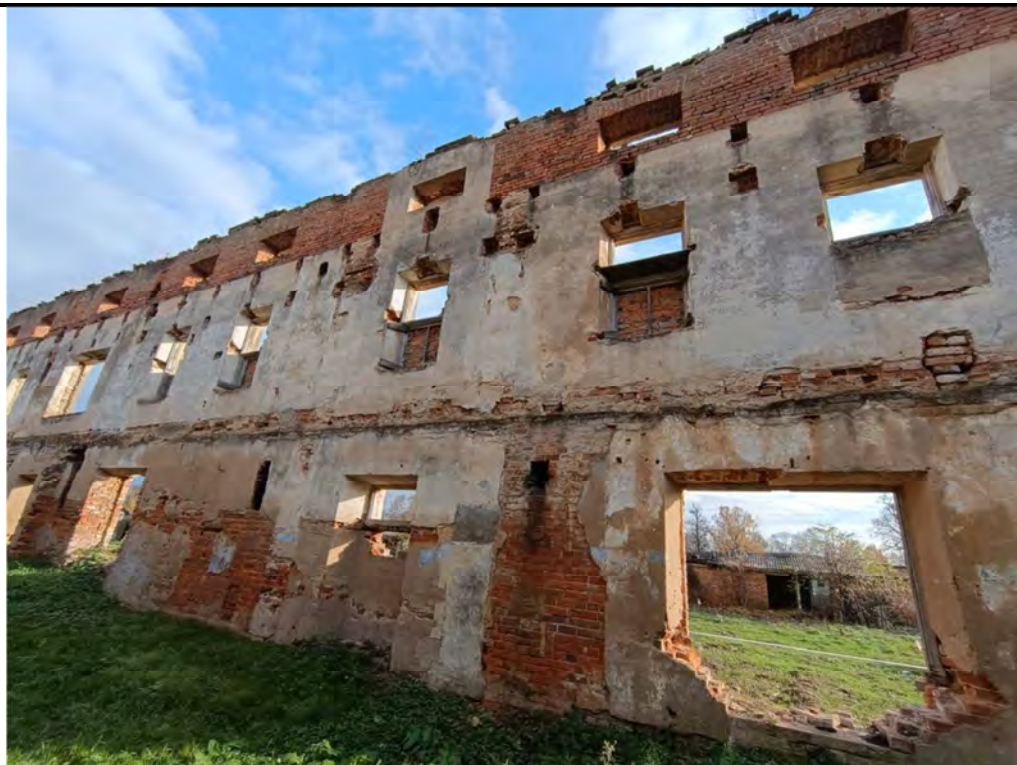
Фото 30

Фрагмент наружной стены здания в осях «2-8/А» изнутри (размораживание, разрушение кладки карнизной части стены; увлажнение, биоповреждение поверхности стены; разрушение кладки в местах расположения оконных проемов)

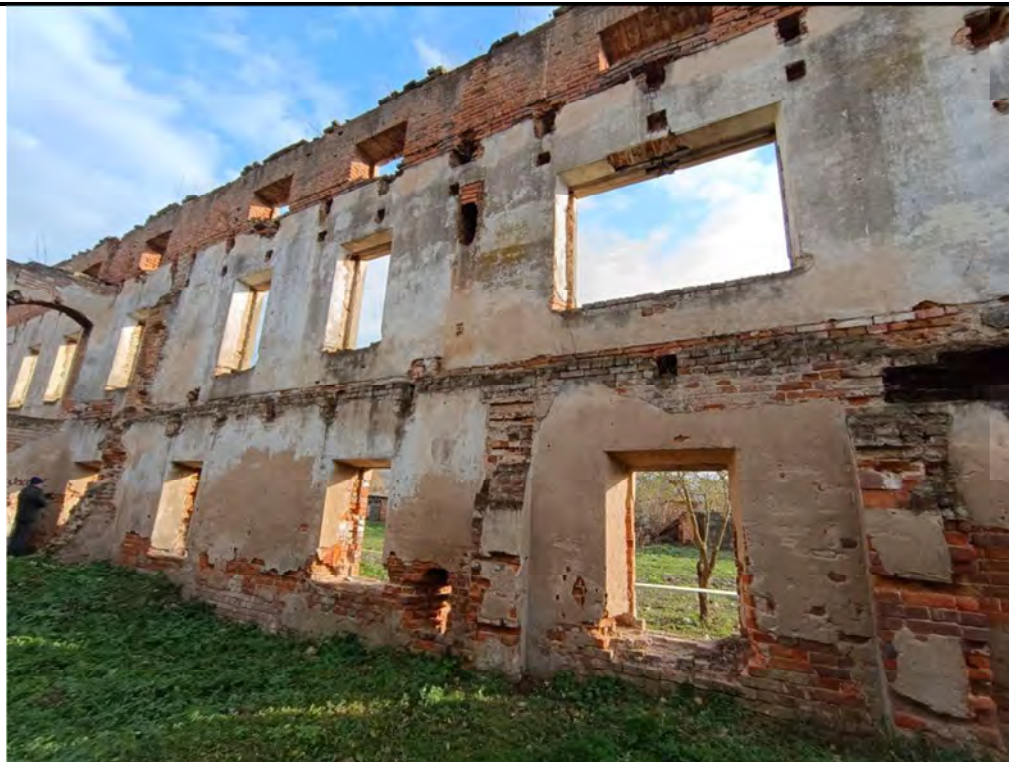
Фото 31

Фрагмент наружной стены здания в осях «2-8/А» изнутри (размораживание, разрушение кладки подоконной части проемов; увлажнение, размораживание кладки стены в нижней части; растрескивание, разрушение отделочных покрытий)

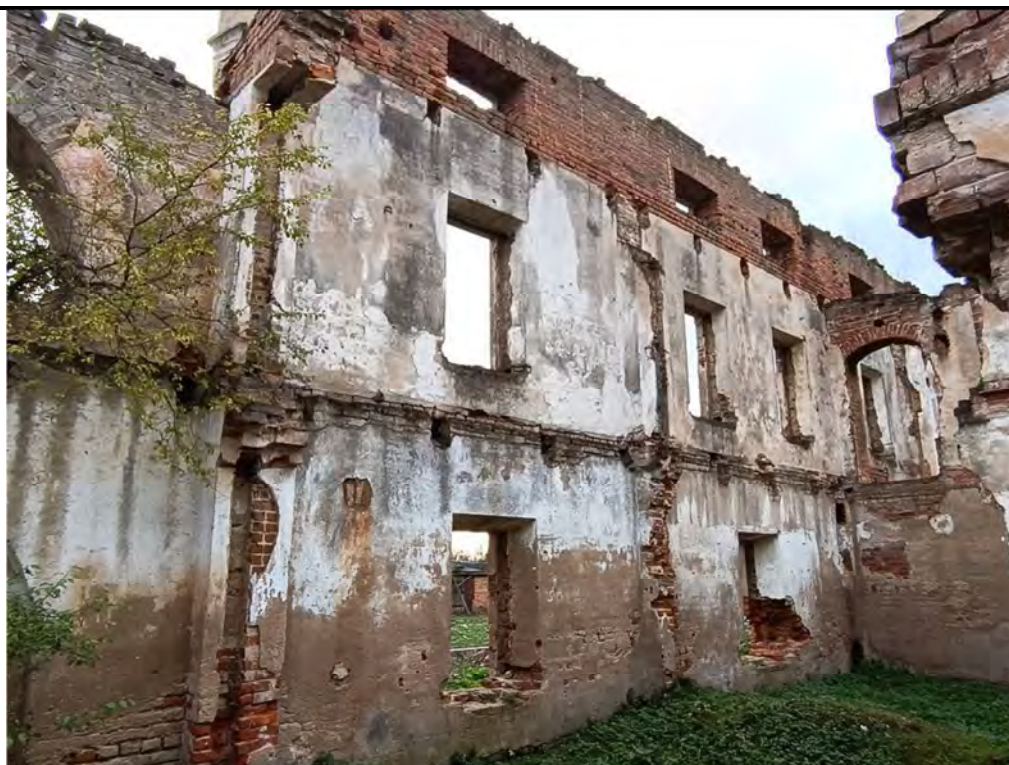
Фото 32

Фрагмент наружной стены здания в осях «2-8/А» изнутри (размораживание, разрушение кладки подоконной части проемов; увлажнение, размораживание кладки стены в верхней части; растрескивание, разрушение отделочных покрытий)

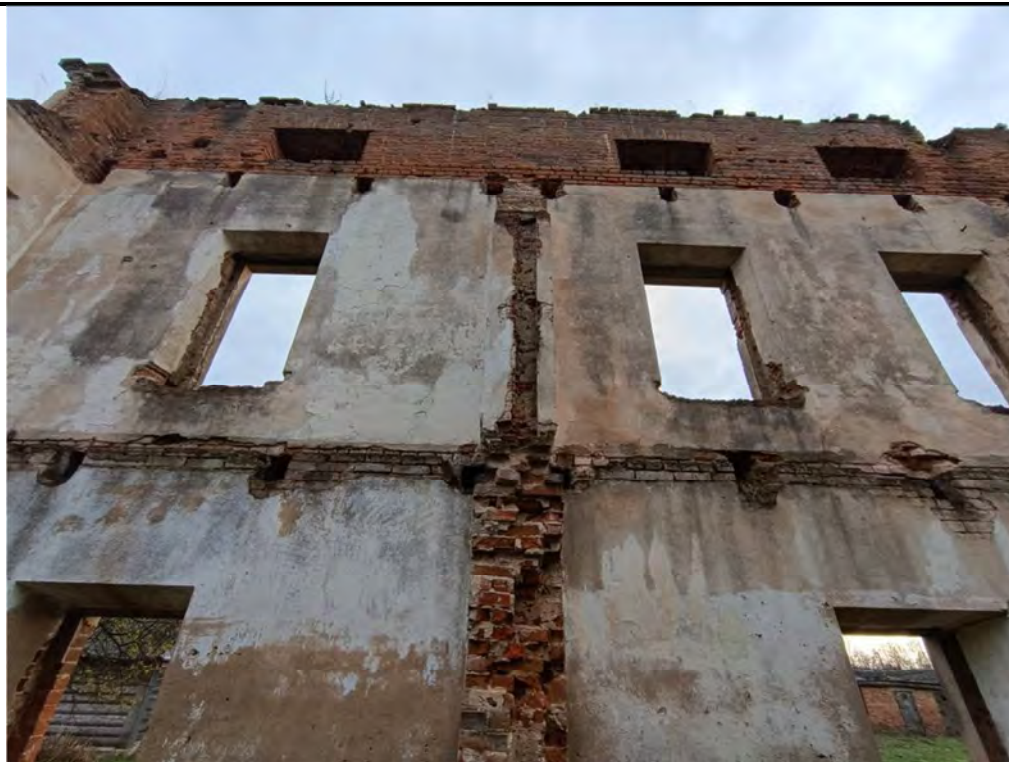
Фото 33

Фрагмент наружной стены здания в осях «2-8/А» изнутри (увлажнение, биоповреждение отделочных покрытий кладки; размораживание кладки верхних рядов кладки; разрушение кладки внутренней стены)

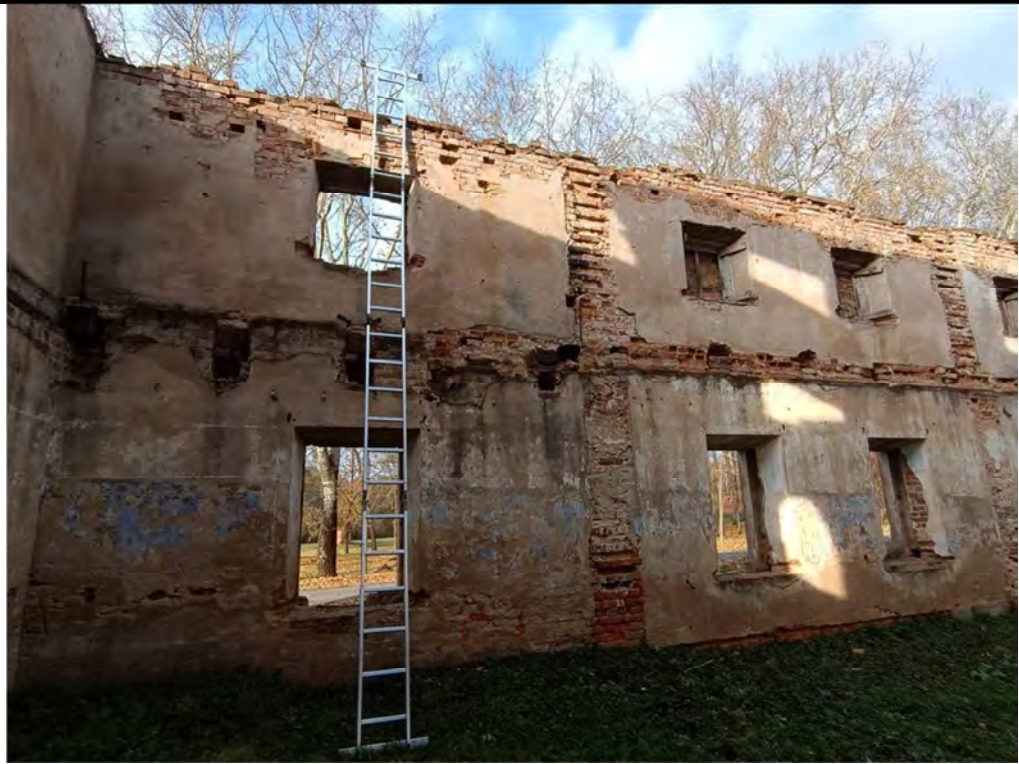
Фото 39

Фрагмент наружной стены здания в осях «2-3/Б» изнутри (размораживание, разрушение кладки карнизной части стены; увлажнение, биоповреждение поверхности стены; разрушение участков стены в местах расположения гнезд опирания балок)

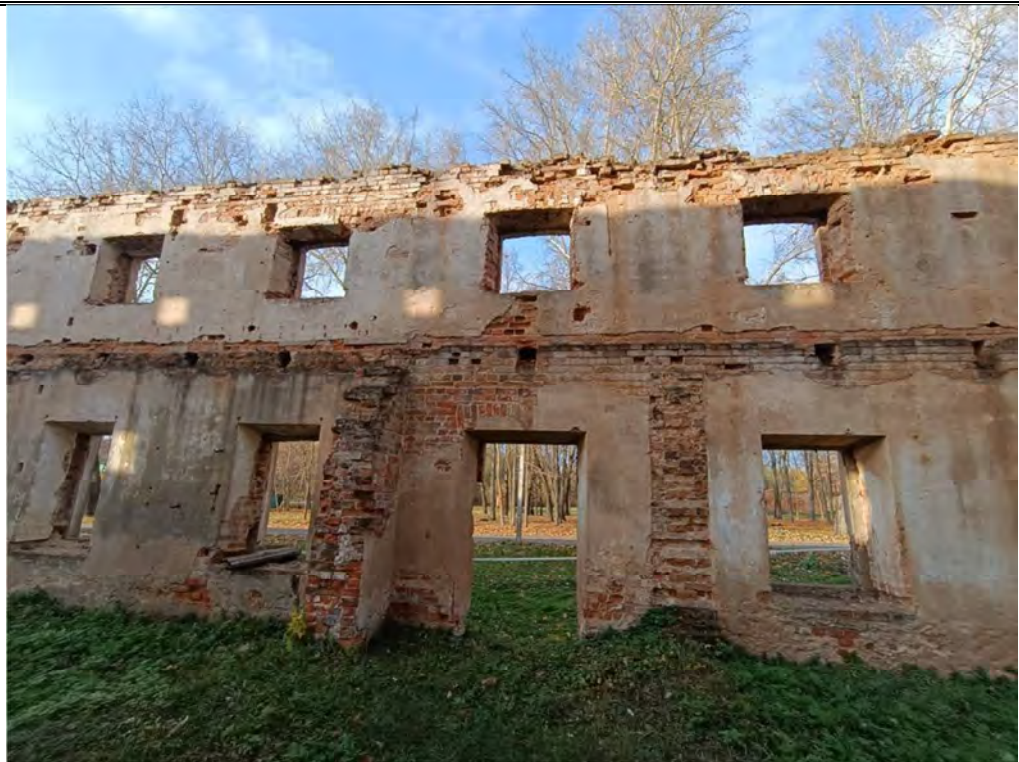
Фото 40

Фрагмент наружной стены здания в осях «2-8/Б» изнутри (размораживание, разрушение кладки карнизной части стены; увлажнение, биоповреждение поверхности стены; разрушение кладки внутренней стены)

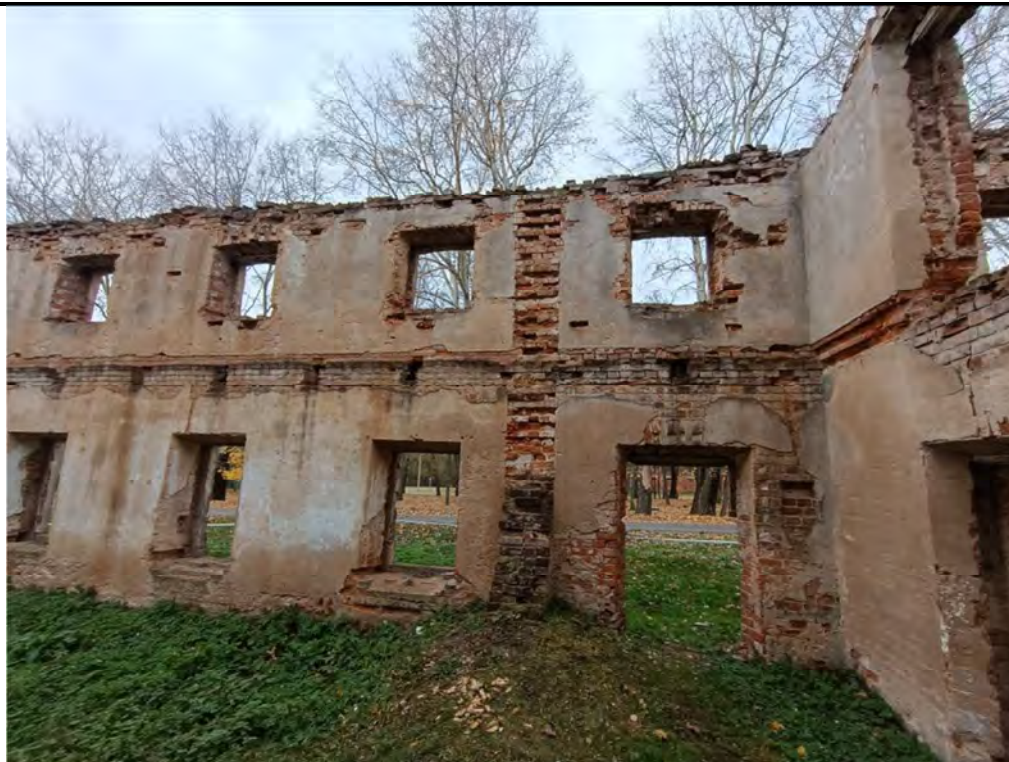
Фото 43

Фрагмент наружной стены здания в осях «2-8/Б» изнутри (размораживание, разрушение кладки карнизной части стены; увлажнение, биоповреждение отделочных покрытий стены; разрушение кладки внутренней стены)

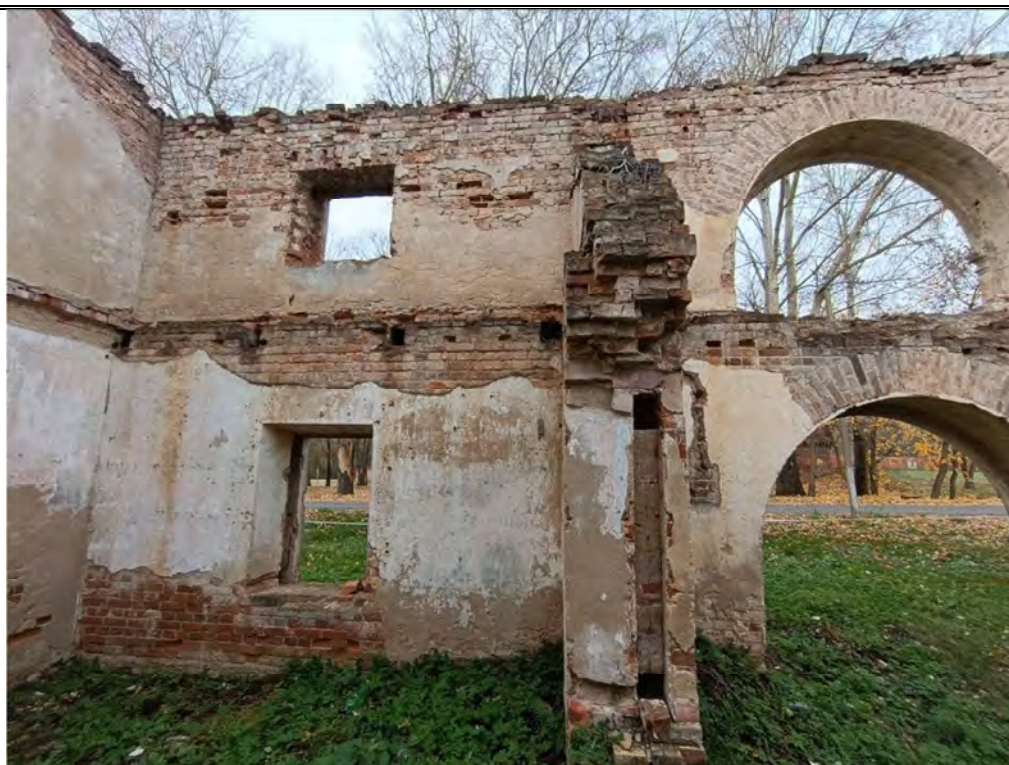
Фото 44

Фрагмент наружной стены здания в осях «2-8/Б» изнутри (размораживание, разрушение кладки карнизной части стены; увлажнение, биоповреждение поверхности стены; размораживание стены в нижней части; разрушение кладки внутренней стены)

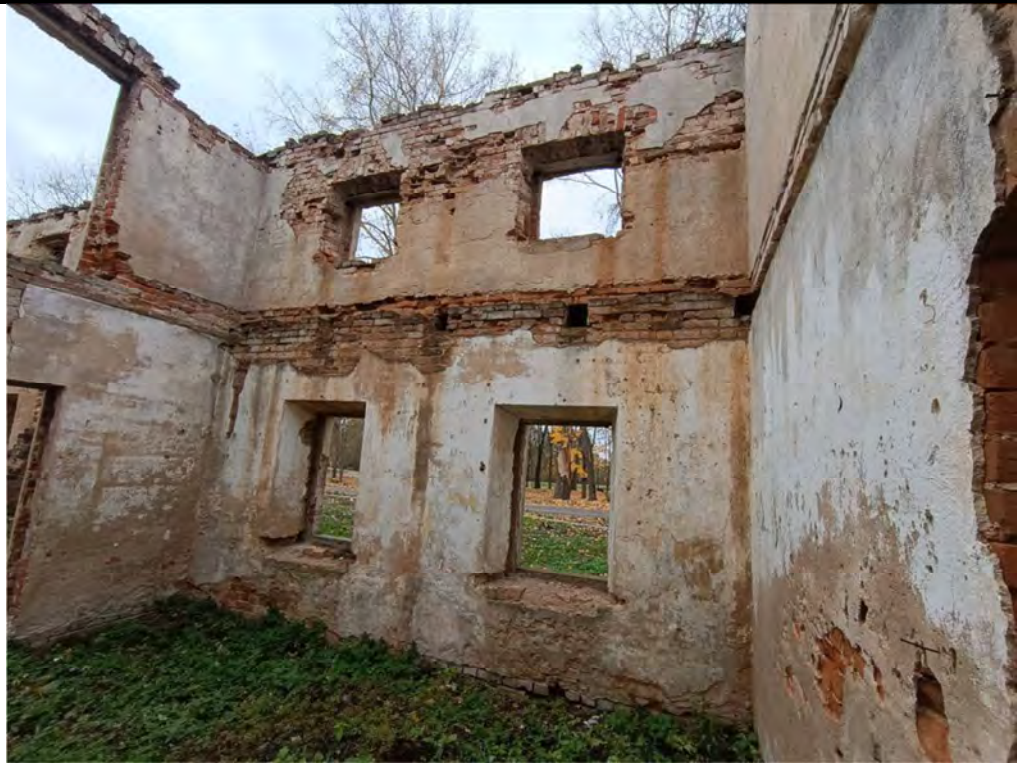
Фото 45

Фрагмент наружной стены здания в осях «6-8/Б» изнутри (размораживание, разрушение кладки карнизной части стены; увлажнение, биоповреждение отделочных покрытий и кладки стены)

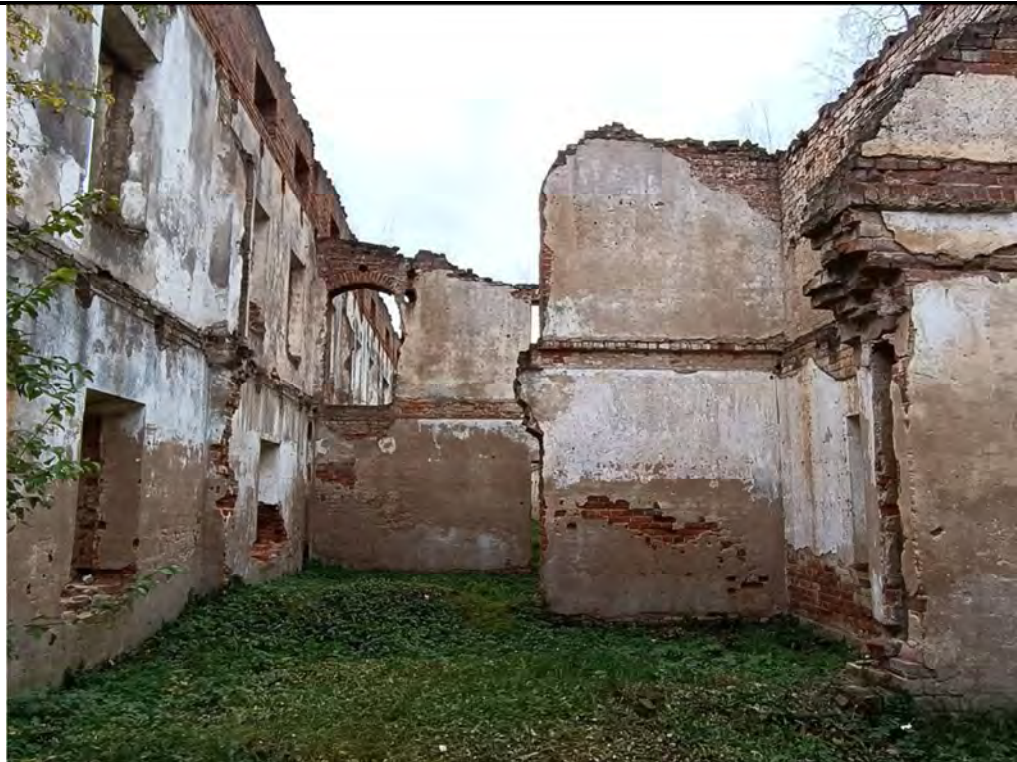
Фото 46

Фрагмент внутренних стен основной части здания в осях «6-8/А-Б» (разрушение кладки стен в верхней части; увлажнение, биоповреждение поверхности стен)

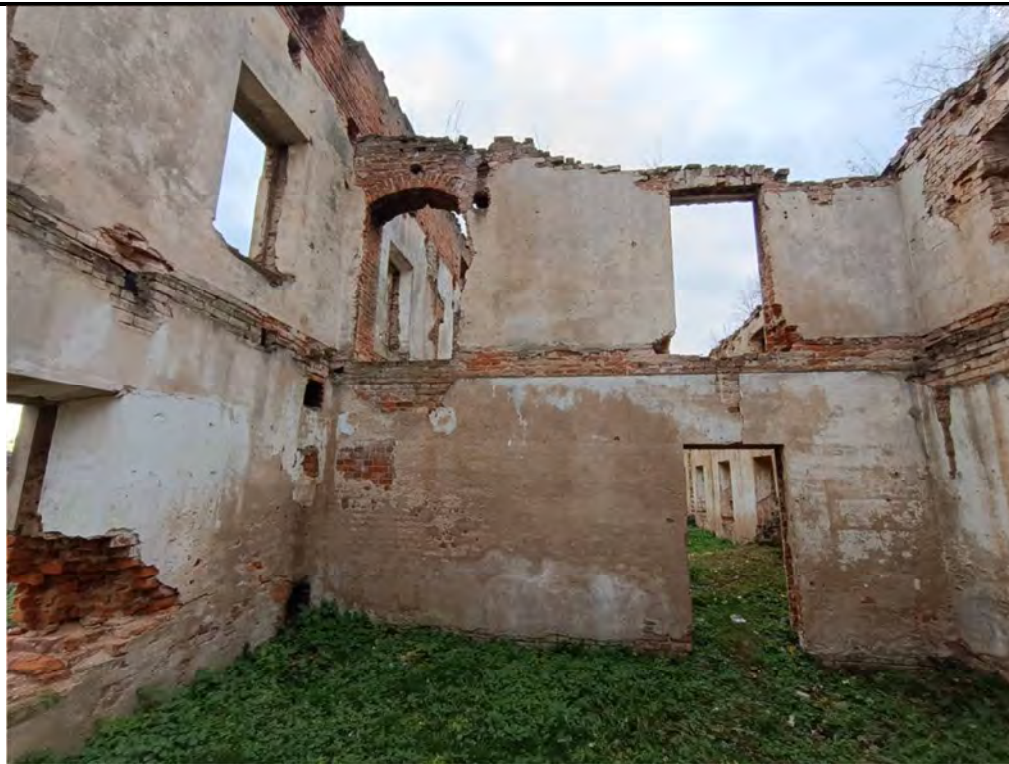
Фото 47

Техническое состояние *внутренней стены основной части здания в осях «6/А-Б»*, в целом – **ограниченно работоспособное (не вполне удовлетворительное)**, что соответствует **КТС - III** согласно п. 12.4.6 СН 1.04.01 - 2020: имеющиеся дефекты оказывают некоторое влияние на несущую способность конструкции, но опасность внезапного разрушения отсутствует. Эксплуатация конструкции при фактических нагрузках разрешается при периодическом контроле ее состояния, строгом соблюдении всех

эксплуатационных требований, при возможных ограничениях некоторых параметров эксплуатации. Однако, выявлены отдельные участки стены (до 10% площади стены), состояние которых оценивается как **неработоспособное (неудовлетворительное)**, что соответствует **КТС - IV** согласно п. 12.4.6 СН 1.04.01 – 2020: существует значительная степень поврежденности конструкции, высокая вероятность разрушения данной конструкции. Требуется проведение ремонтных работ с усилением либо заменой поврежденных участков.

Фрагмент внутренней стены здания в осях «6/А-Б» (размораживание, разрушение кладки стены в верхней части; увлажнение поверхности стены; сквозные трещины по кладке стены над дверными проемами)

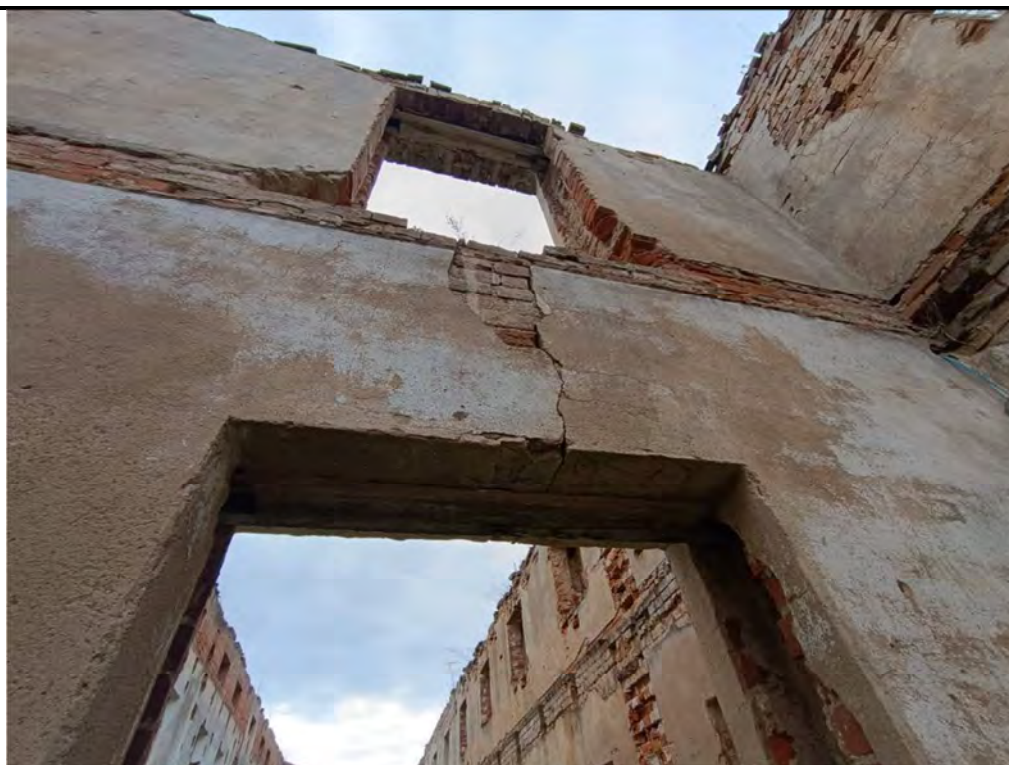
Фото 48

Фрагмент внутренней стены здания в осях «6/А-Б» (сквозные трещины по кладке стены над дверными проемами)

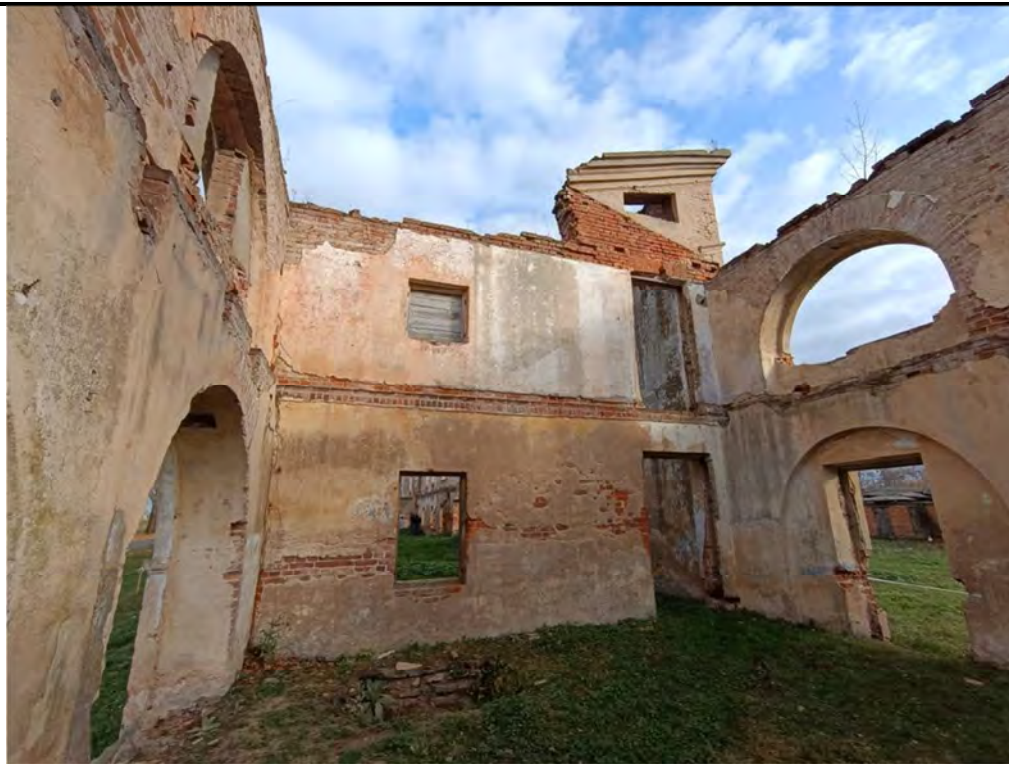
Фото 49

Техническое состояние *внутренней стены основной части здания в осях «2/А-Б»*, в целом – **работоспособное (удовлетворительное)**, что соответствует **КТС - II** согласно п. 12.4.6 СН 1.04.01 - 2020: имеющиеся дефекты не приводят к нарушению работоспособности конструкции в данных конкретных условиях эксплуатации, но в перспективе могут снизить ее долговечность; дефекты устраняют в процессе технического обслуживания и текущего ремонта. Однако, выявлены отдельные участки стены (до 30% площади стены), состояние которых оценивается как **ограниченно работоспособное (не вполне удовлетворительное)**, что соответствует **КТС - III** согласно п. 12.4.6 СН 1.04.01 - 2020: имеющиеся дефекты оказывают некоторое влияние на несущую способность конструкции, но опасность внезапного разрушения отсутствует. Эксплуатация конструкции при фактических нагрузках разрешается при периодическом контроле ее состояния, строгом соблюдении всех эксплуатационных требований, при возможных ограничениях некоторых параметров эксплуатации. Требуется проведение ремонтных работ с усилением поврежденных участков.

Фрагмент внутренней стены здания в осях «2/А-Б» (размораживание, разрушение кладки стены в верхней части; увлажнение поверхности стены; размораживание участков кладки стены)

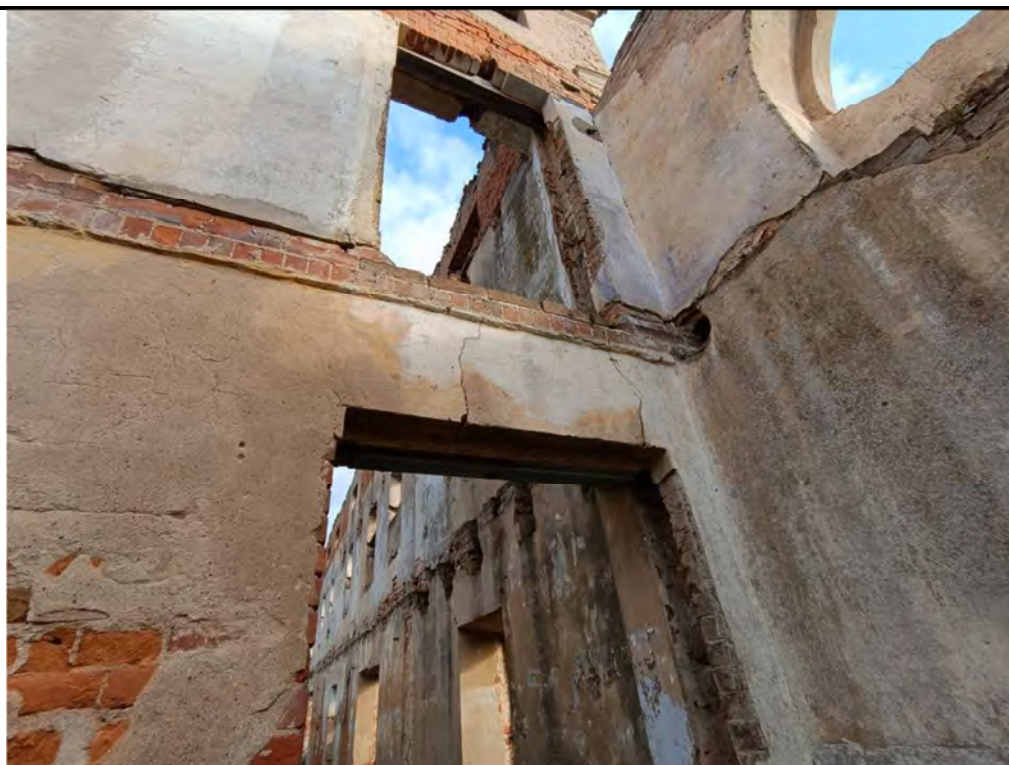
Фото 50

Фрагмент внутренней стены здания в осях «2/А-Б»  
(увлажнение поверхности стены; сквозные трещины по кладке стены над дверными проемами)

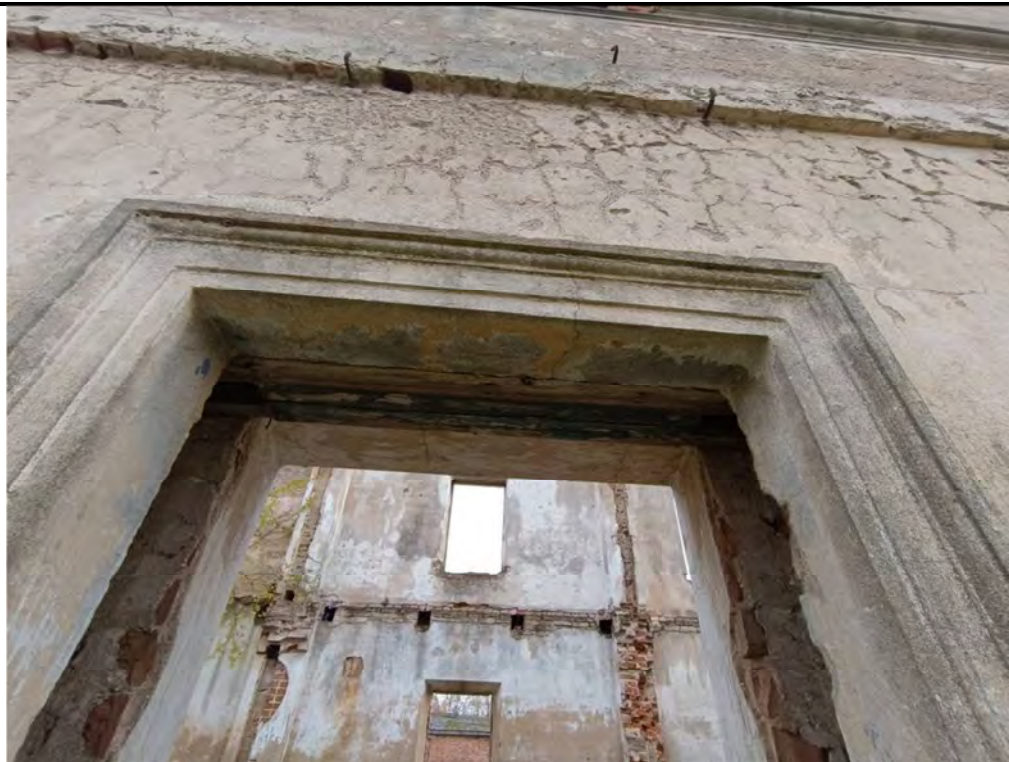
Фото 53

Фрагмент оконной перемычки здания  
(увлажнение, биоповреждение отделочных покрытий; растрескивание отделочных покрытий; трещины по кладке перемычки)

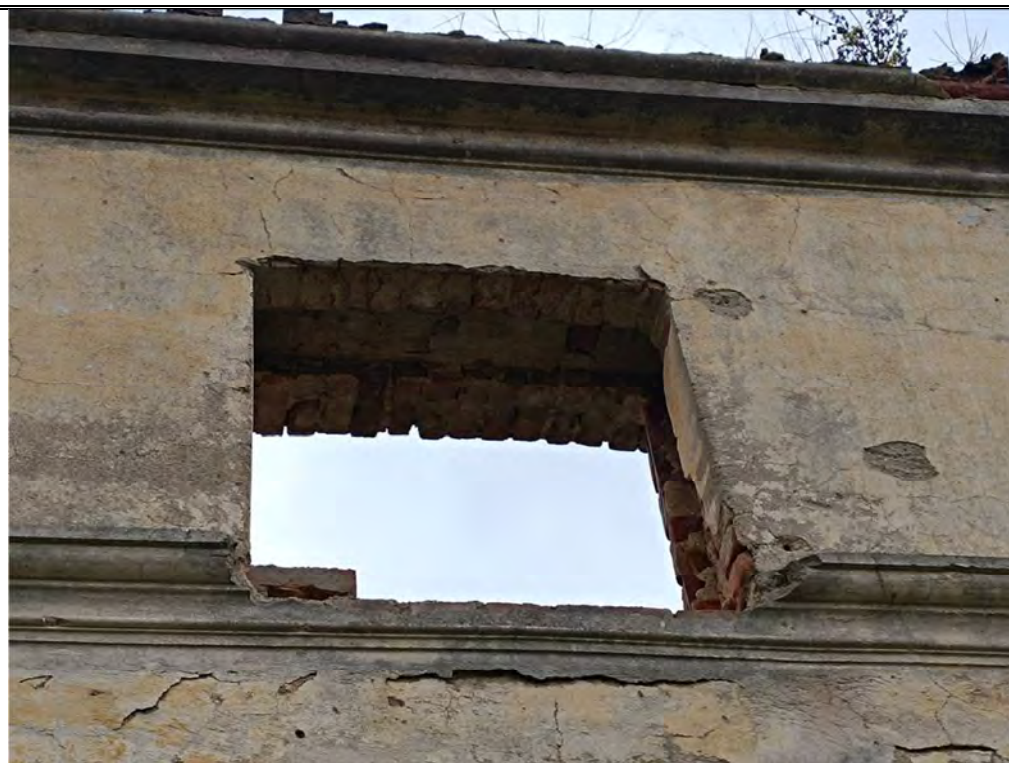
Фото 54

Фрагмент оконной перемычки здания (увлажнение, биоповреждение отделочных покрытий; отслаивание, растрескивание отделочных покрытий; выкрашивание раствора из швов кладки перемычки)

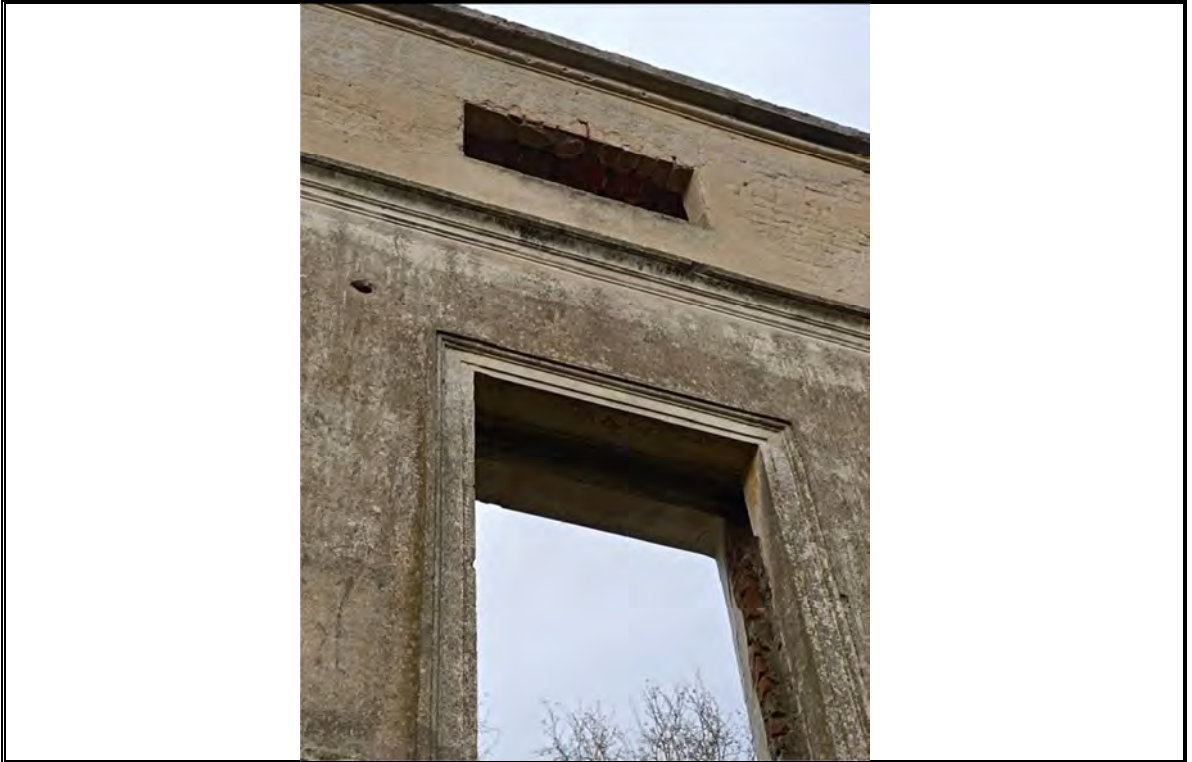
Фото 55

Фрагмент оконных перемычек здания  
(увлажнение, биоповреждение отделочных покрытий; выкрашивание раствора из швов кладки перемычек в уровне 3-го этажа)

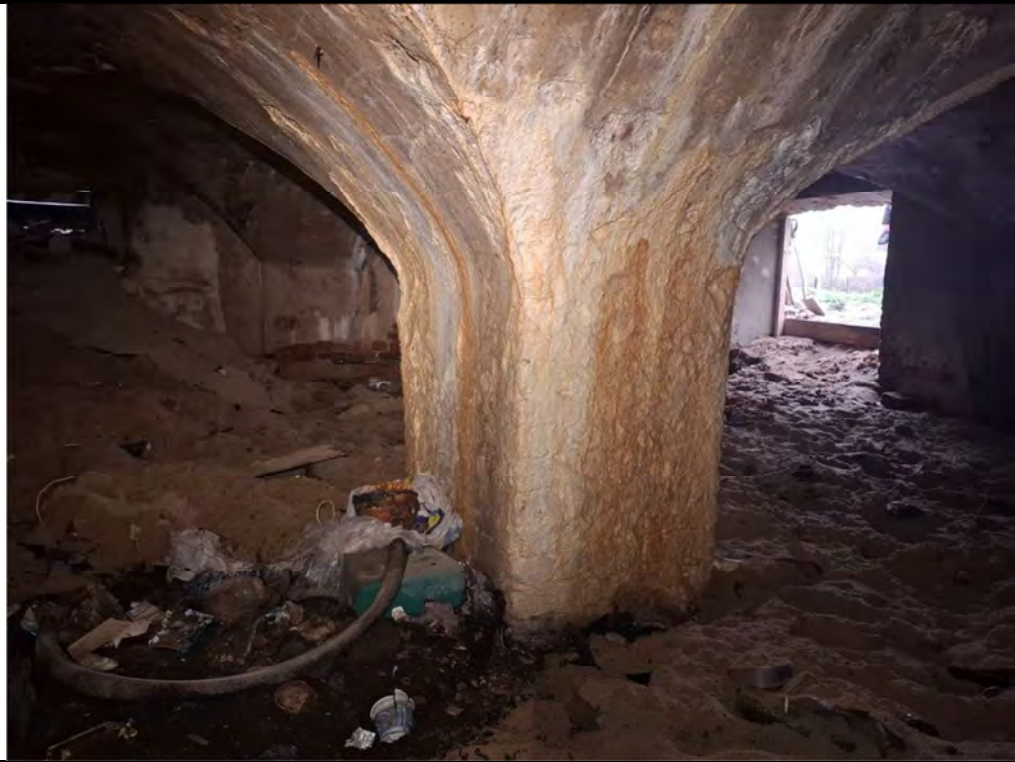
Фото 63

Фрагмент кирпичного столба подвала здания  
(увлажнение, биоповреждение отделочных покрытий столба; высолы, выщелачивание по наружной поверхности столба)
