## ТЕХНИЧЕСКОЕ ЗАКЛЮЧЕНИЕ

по результатам детального обследования строительных конструкций здания  
бывшего винокуренного завода в составе дворцово-паркового ансамбля,  
расположенного по адресу: Могилевская область, Кировский район,  
Добосненкий с/с, а.г. Жиличи

Объект № 168.25

Заказчик:  
Учреждение культуры "Жиличский  
исторический комплекс-музей"

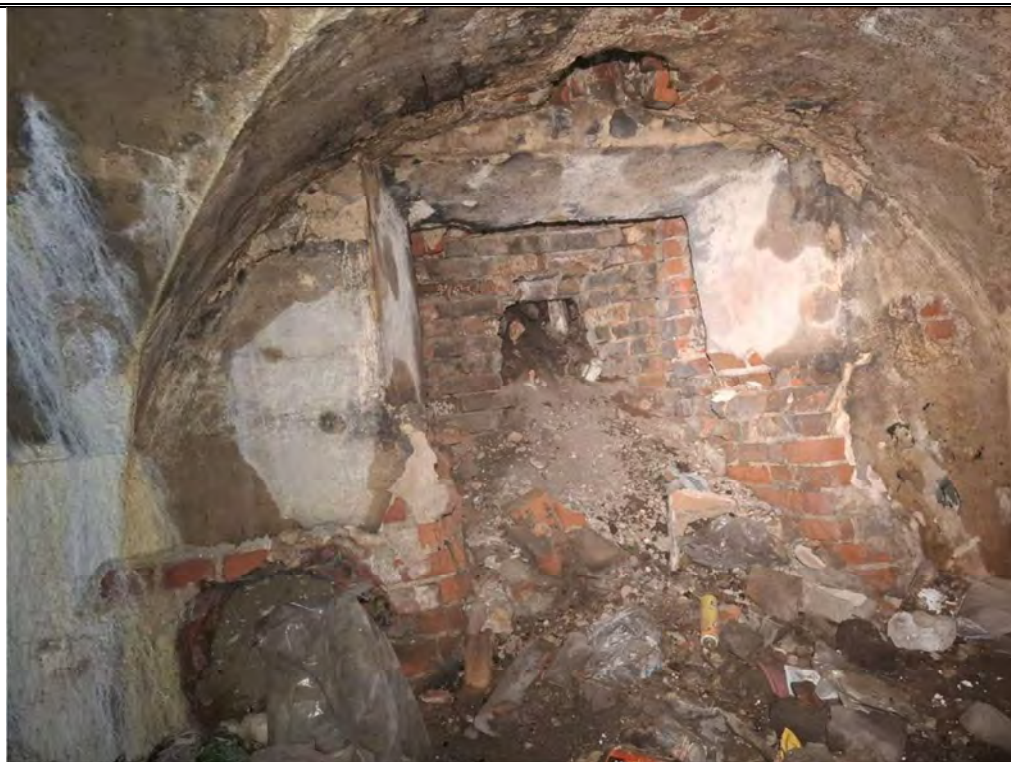
Фото 68

Фрагмент наружной стены подвала пристройки (увлажнение, биоповреждение поверхности стены; разрушение отделочных покрытий стены; размораживание поверхности кладки)

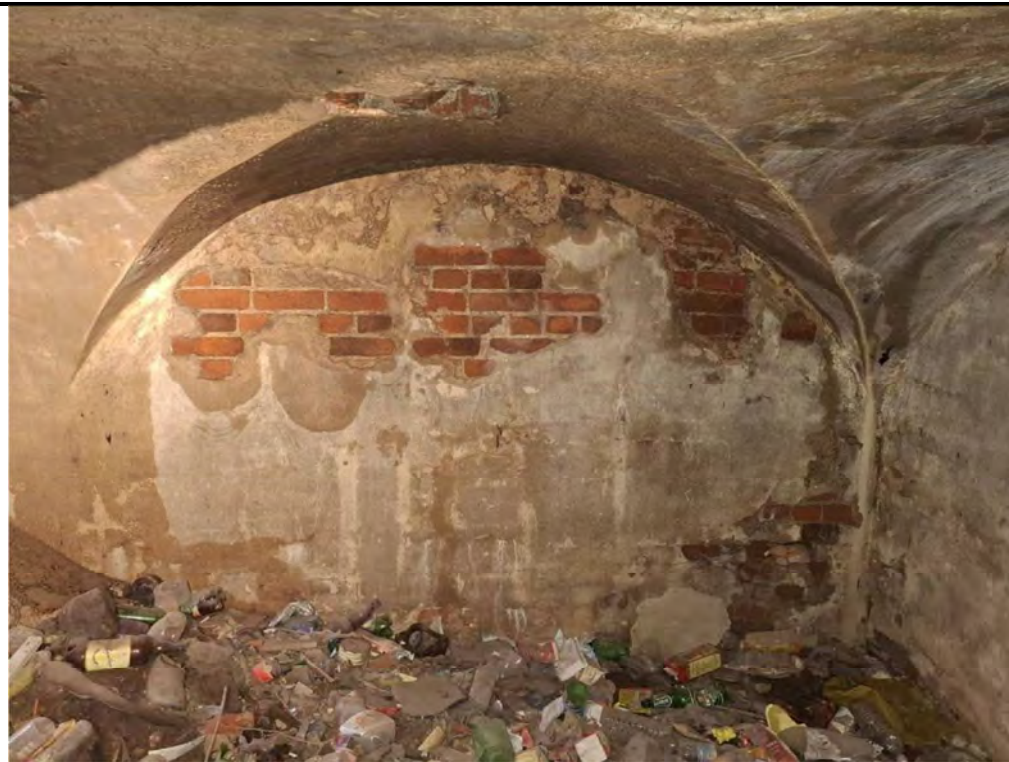
Фото 69

Фрагмент наружной стены подвала пристройки  
(увлажнение поверхности стены; разрушение отделочных покрытий стены;  
размораживание поверхности кладки)

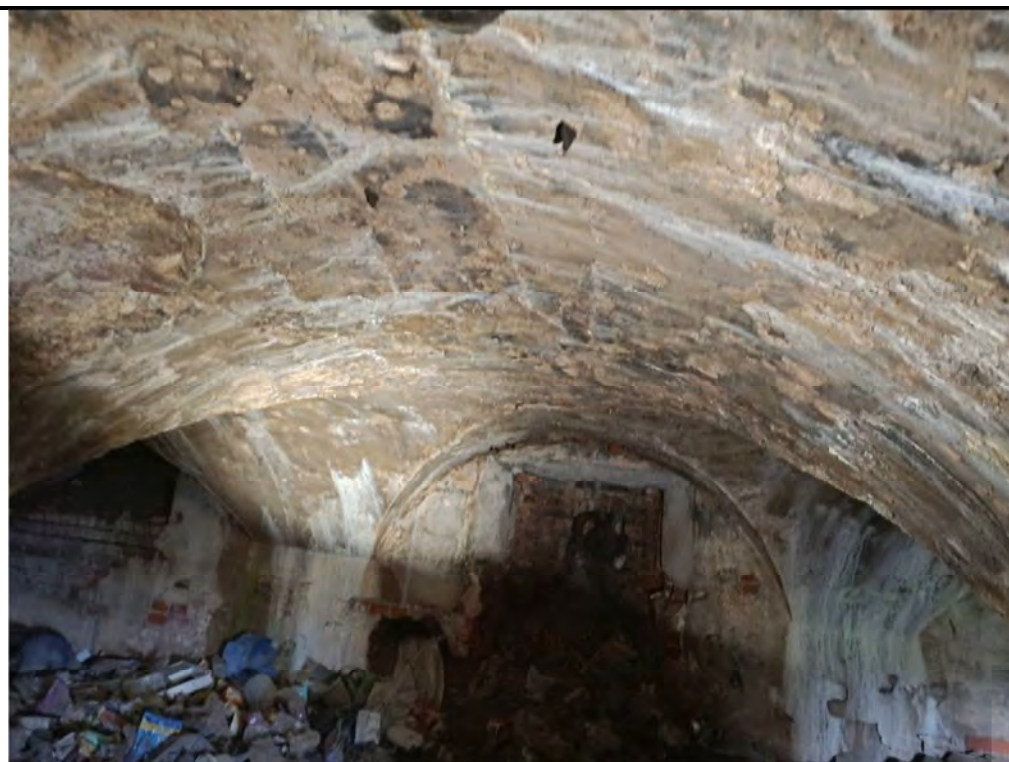
Фото 70

Фрагмент перекрытия подвала пристройки  
(увлажнение, биоповреждение отделочных покрытий по лицевой поверхности  
перекрытия; высолы; отслаивание, растрескивание отделочных покрытий)

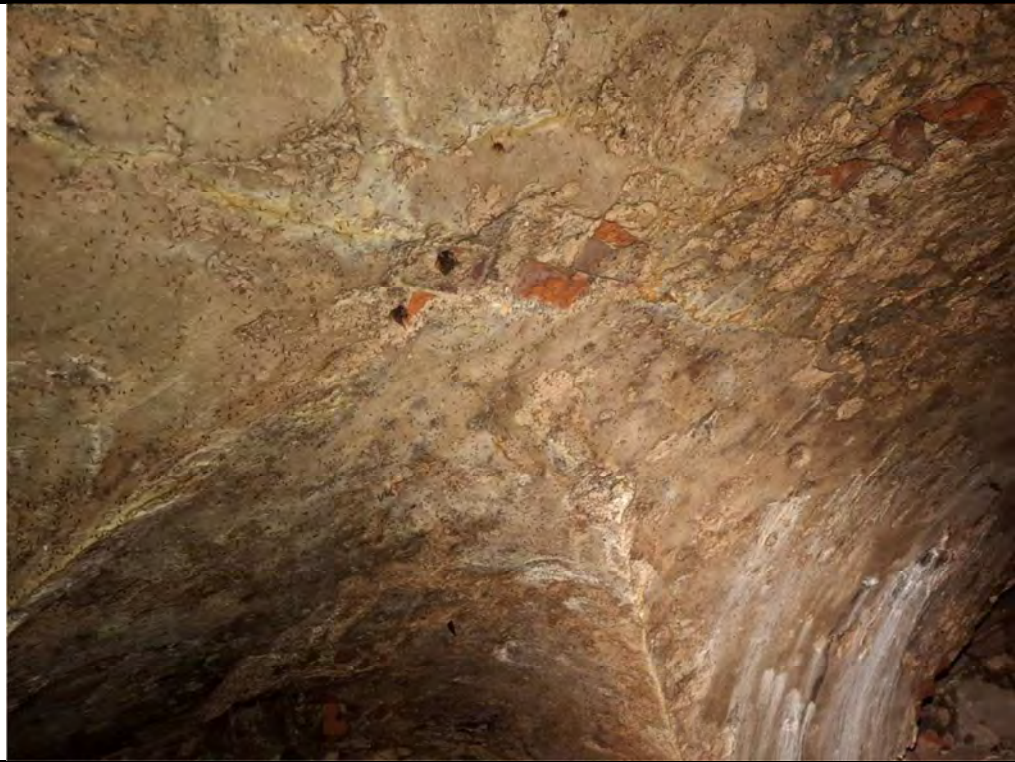
Фото 71

Фрагмент перекрытия подвала пристройки  
(увлажнение, биоповреждение отделочных покрытий по лицевой поверхности  
перекрытия; высолы; отслаивание, растрескивание отделочных покрытий)

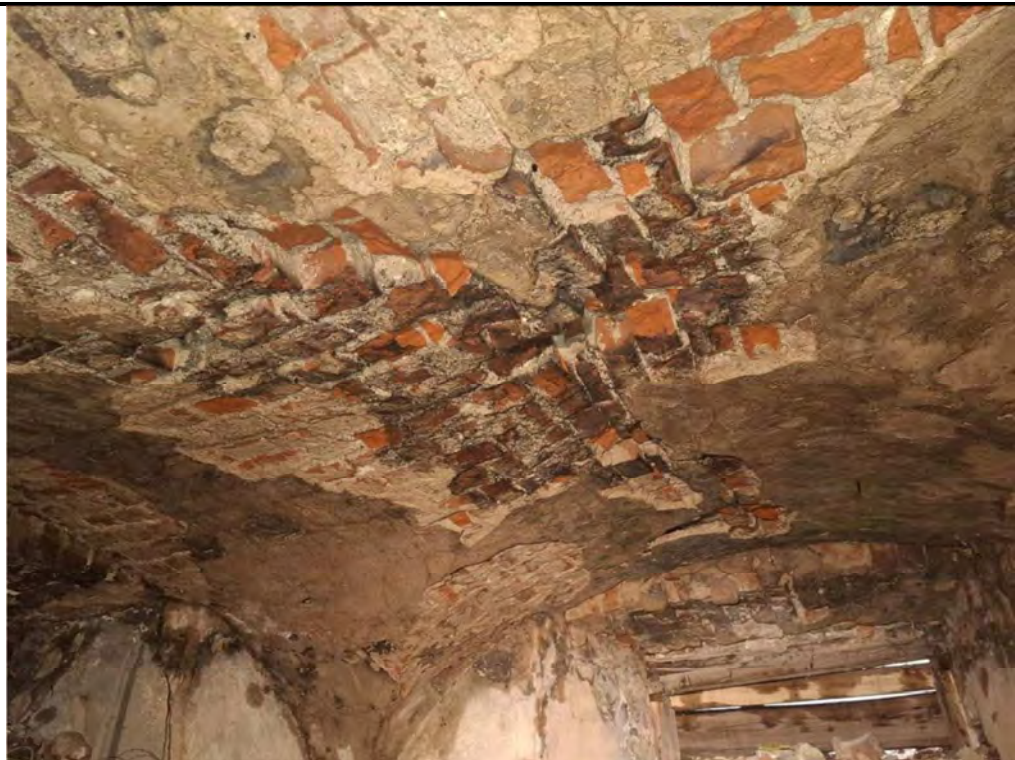
Фото 72

Фрагмент перекрытия подвала пристройки (увлажнение, биоповреждение  
отделочных покрытий по лицевой поверхности перекрытия; разрушение  
отделочных покрытий; размораживание кладки перекрытия)

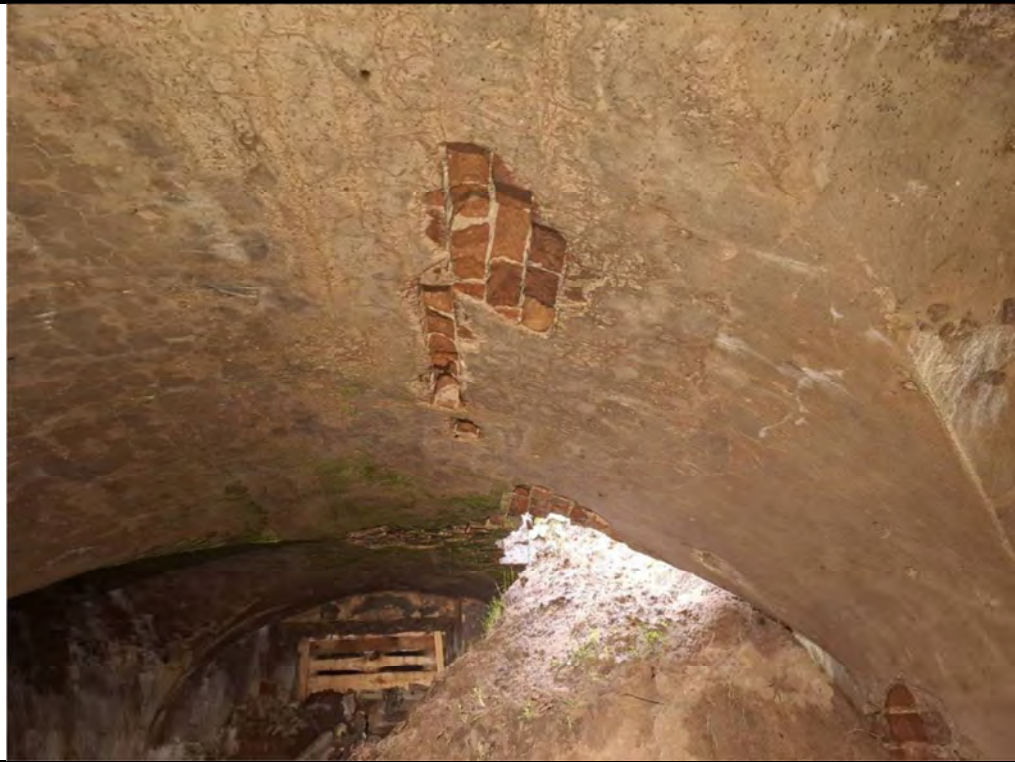
Фото 73

Фрагмент перекрытия подвала пристройки (увлажнение, биоповреждение отделочных покрытий по лицевой поверхности перекрытия; разрушение участка отделочных покрытий; размораживание кладки перекрытия)

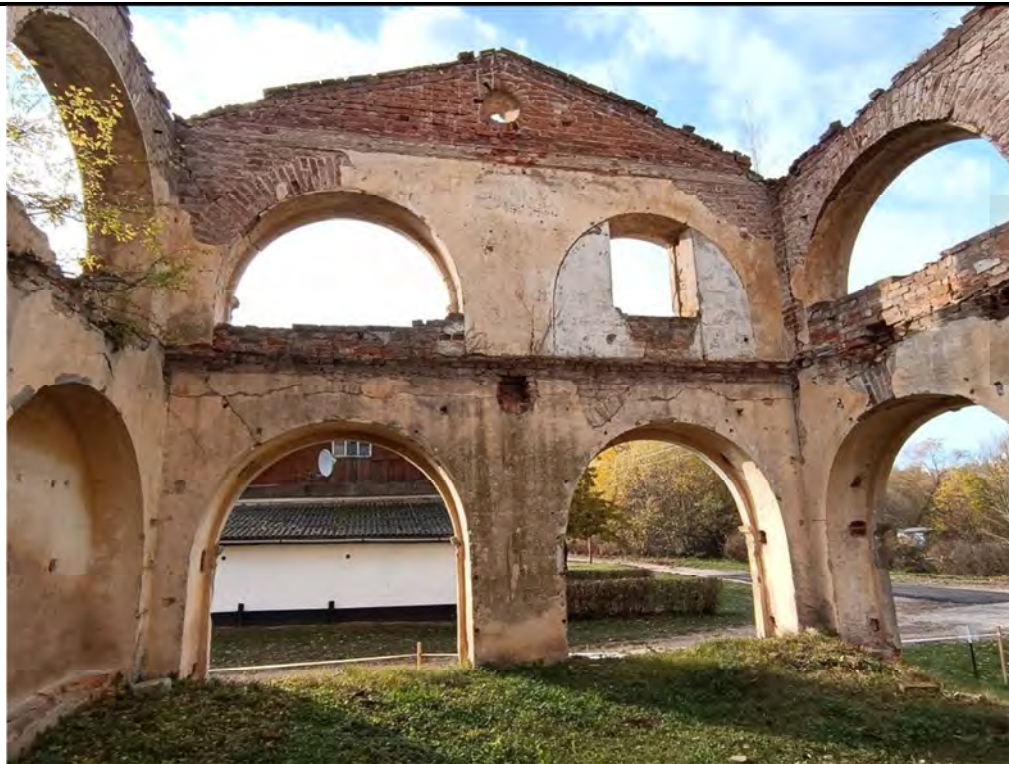
Фото 77

Фрагмент наружной стены пристройки в осях «1/А-Б» (отслаивание, разрушение отделочных покрытий стены; размораживание, разрушение кладки парапетной части стен; трещины различного характера по кладке наружной стены)

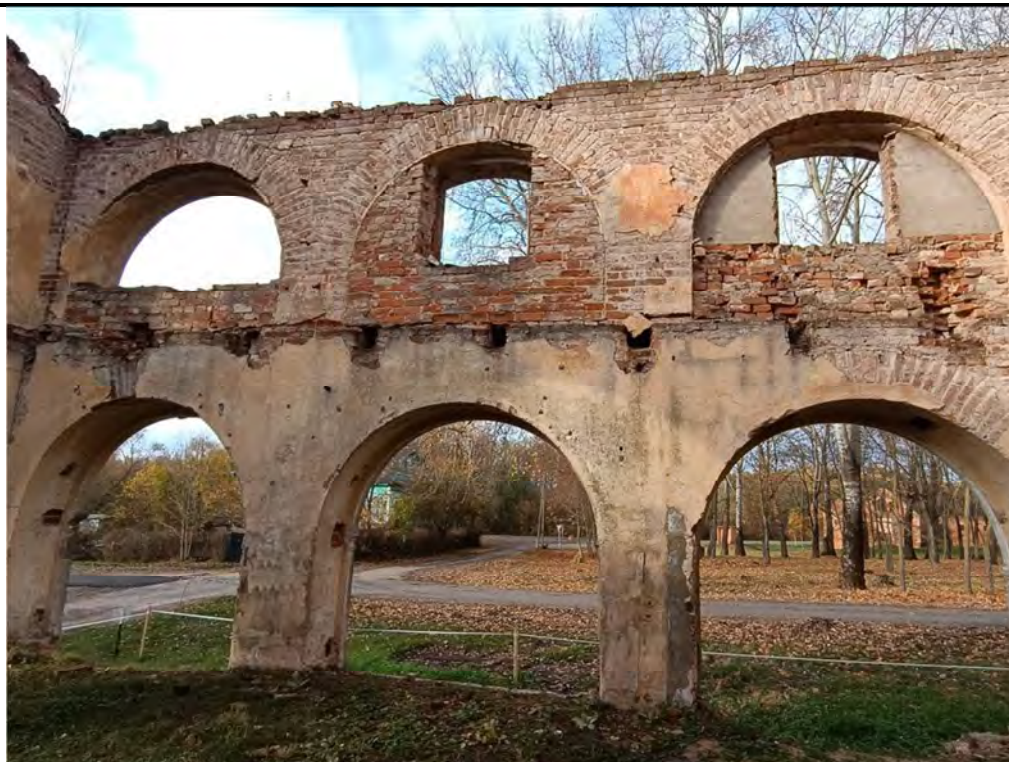
Фото 78

Фрагмент наружной стены пристройки в осях «1-2/Б» (разрушение отделочных покрытий стены в уровне 2-го этажа; размораживание, разрушение кладки парапетной части стен и заполнения оконных проемов)

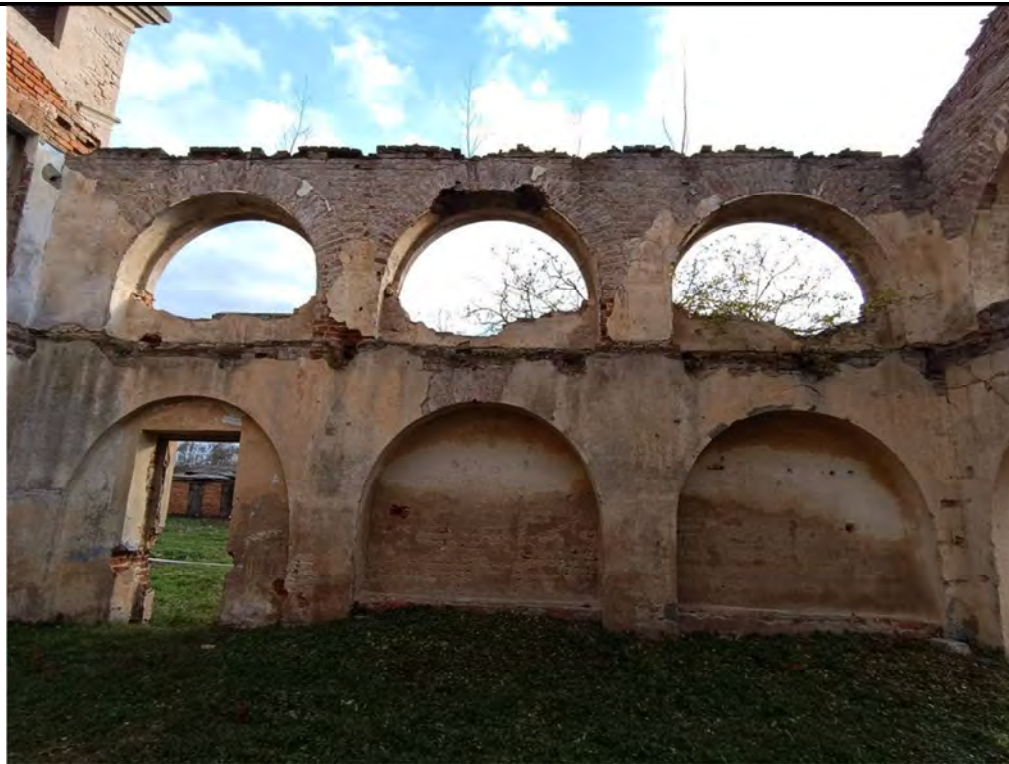
Фото 79

Фрагмент наружной стены пристройки в осях «1-2/А»  
(увлажнение стены в нижней части; разрушение отделочных покрытий стены в уровне 2-го этажа; размораживание, разрушение кладки парапетной части стен и заполнения оконных проемов)

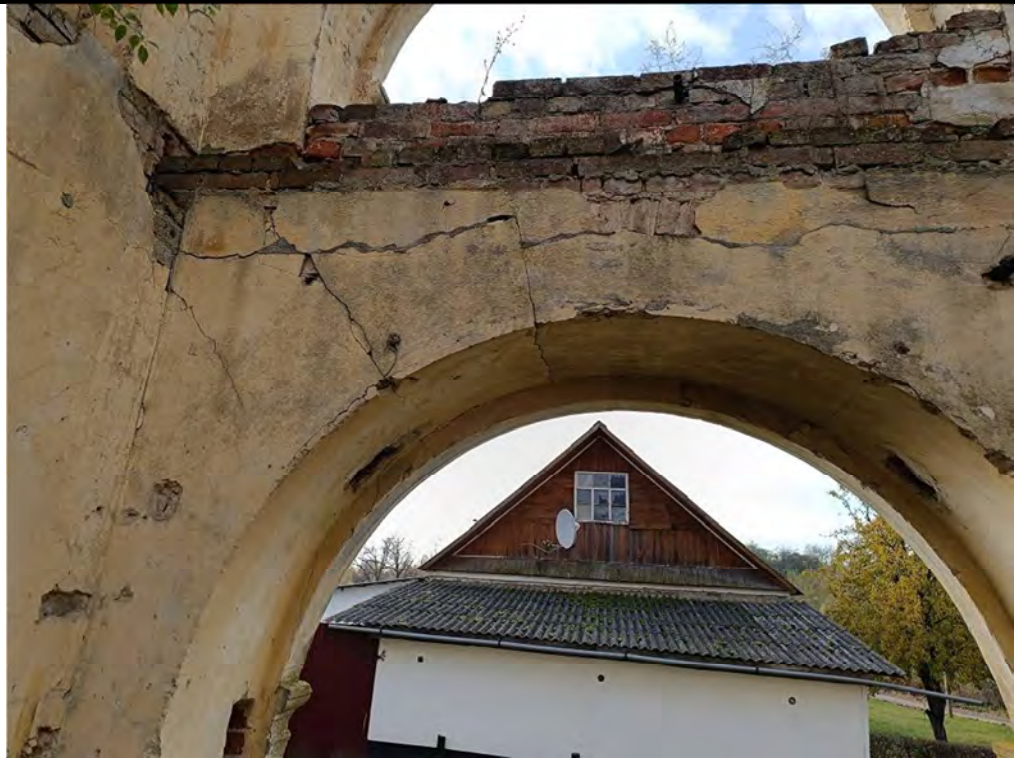
Фото 87

Фрагмент наружной стены пристройки в осях «1/А-Б» с внутренней стороны  
(сквозные трещины по кладке стены над арочным проемом; отслаивание  
отделочных покрытий стены; размораживание кладки стены)

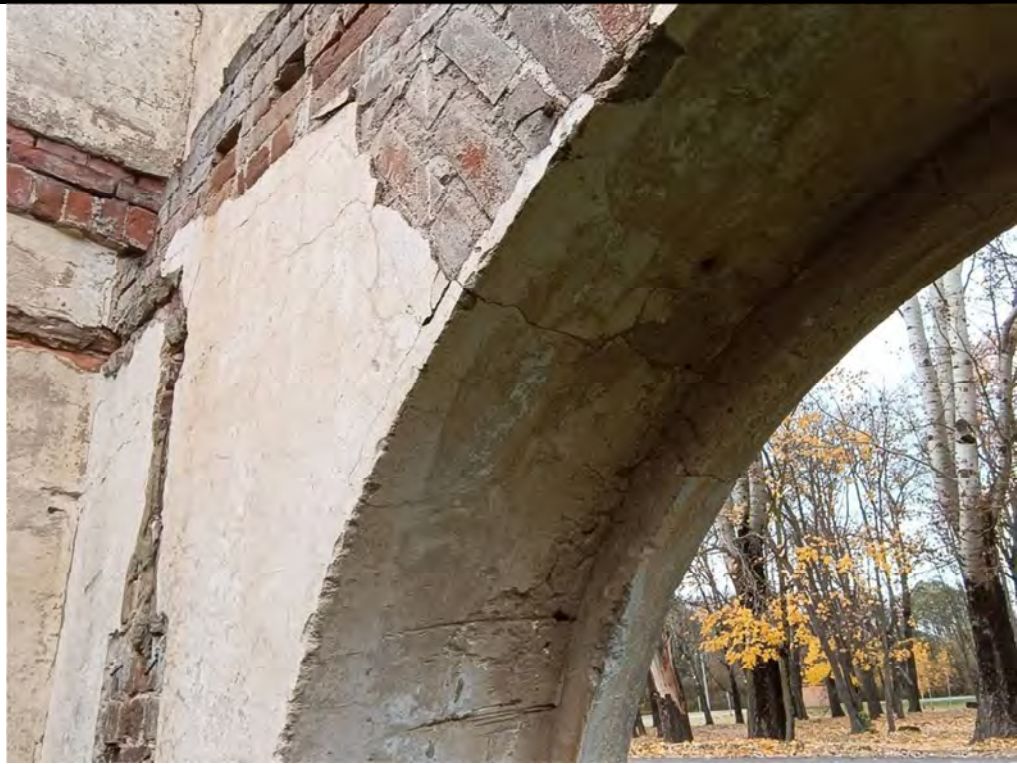
Фото 113  
Фрагмент перемычки над арочным проемом пристройки в осях «8-9/Б»  
(сквозная нормальная трещина по перемычке)

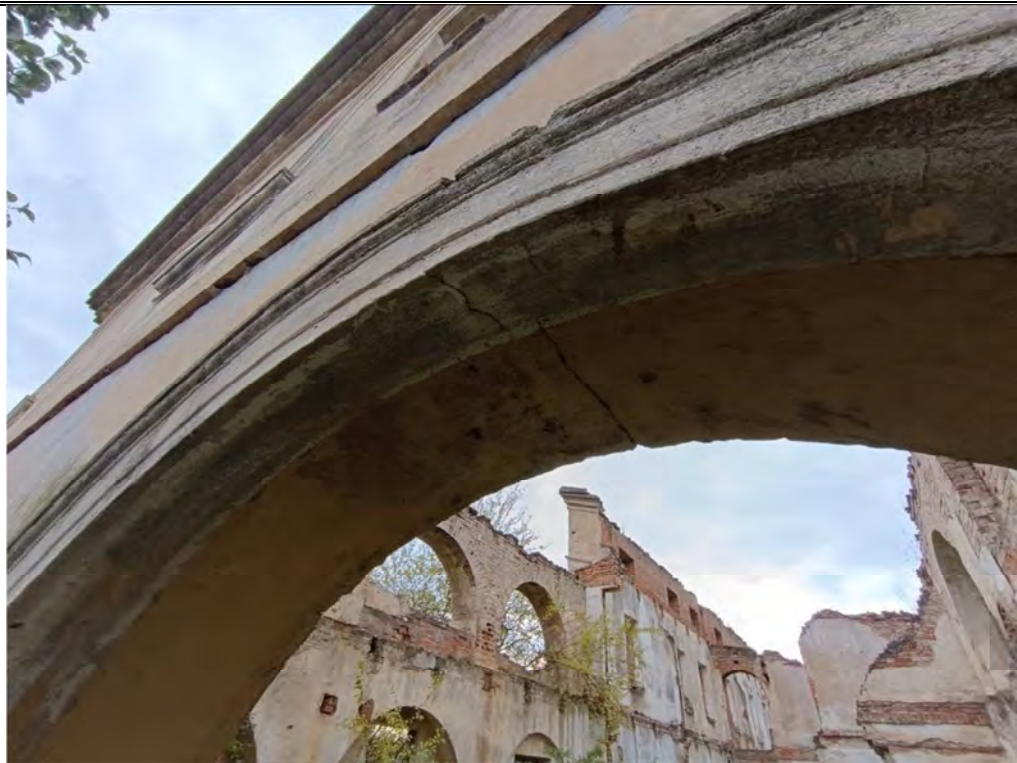
Фото 114  
Фрагмент перемычки над арочным проемом пристройки в осях «9/А-Б»  
(сквозная нормальная трещина по перемычке)
