Однако, в настоящее время на объекте: «Застройка микрорайона Лошица – 7». Жилой дом №3 по генплану», расположенного по адресу: ул. Манюшко, 10 в г. Минске снежный покров эксплуатируемой кровли) достигает от 15см до 50 см, местами более.

На основании вышеизложенного просим незамедлительно привести кровлю «стилобата» в соответствии с требованиями СН 1.04.01-2020 «Техническое состояние зданий и сооружений» для недопущения дефектов водосточной системы и разрушения кровельного покрытия.

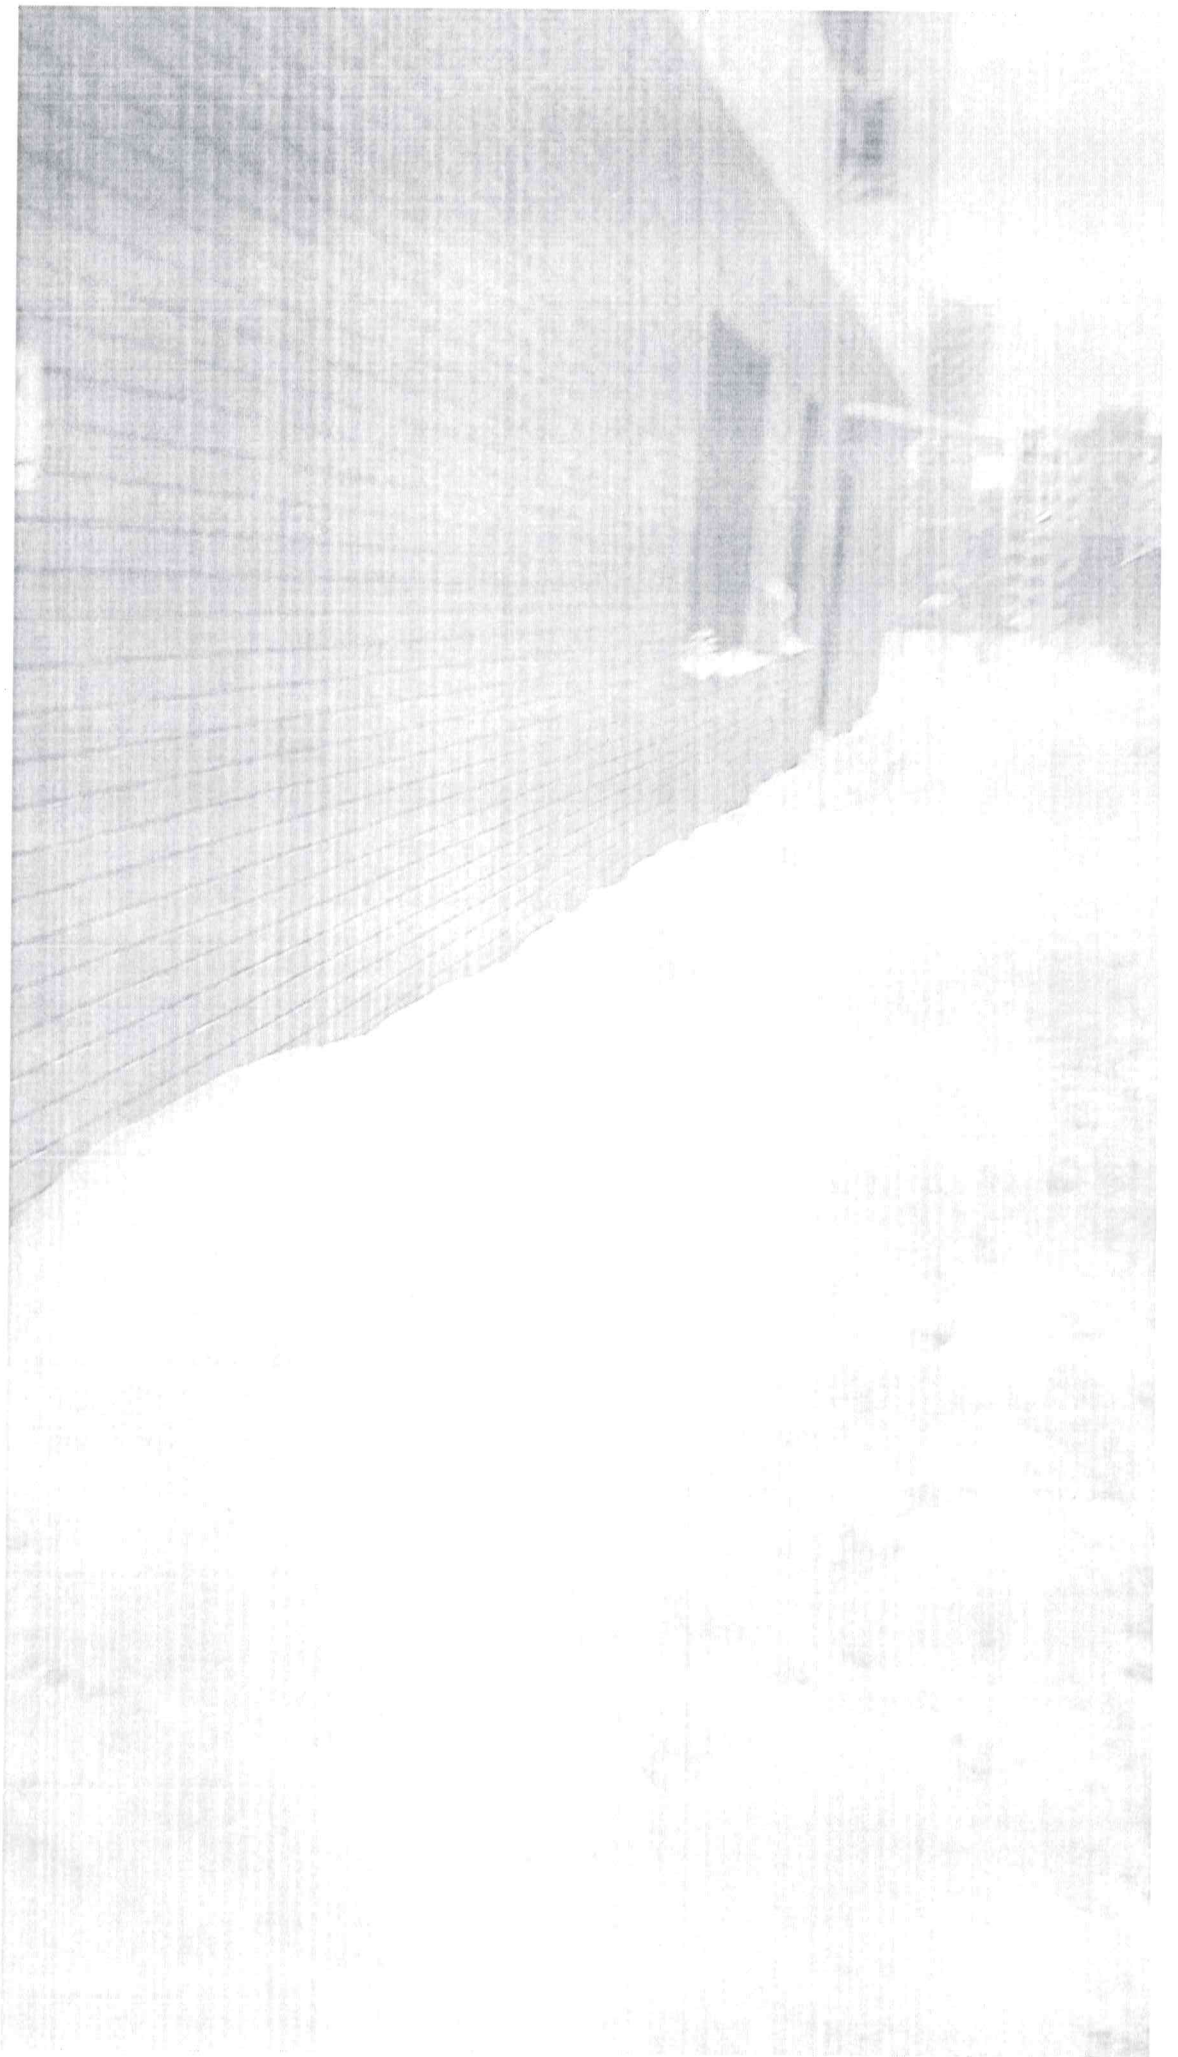
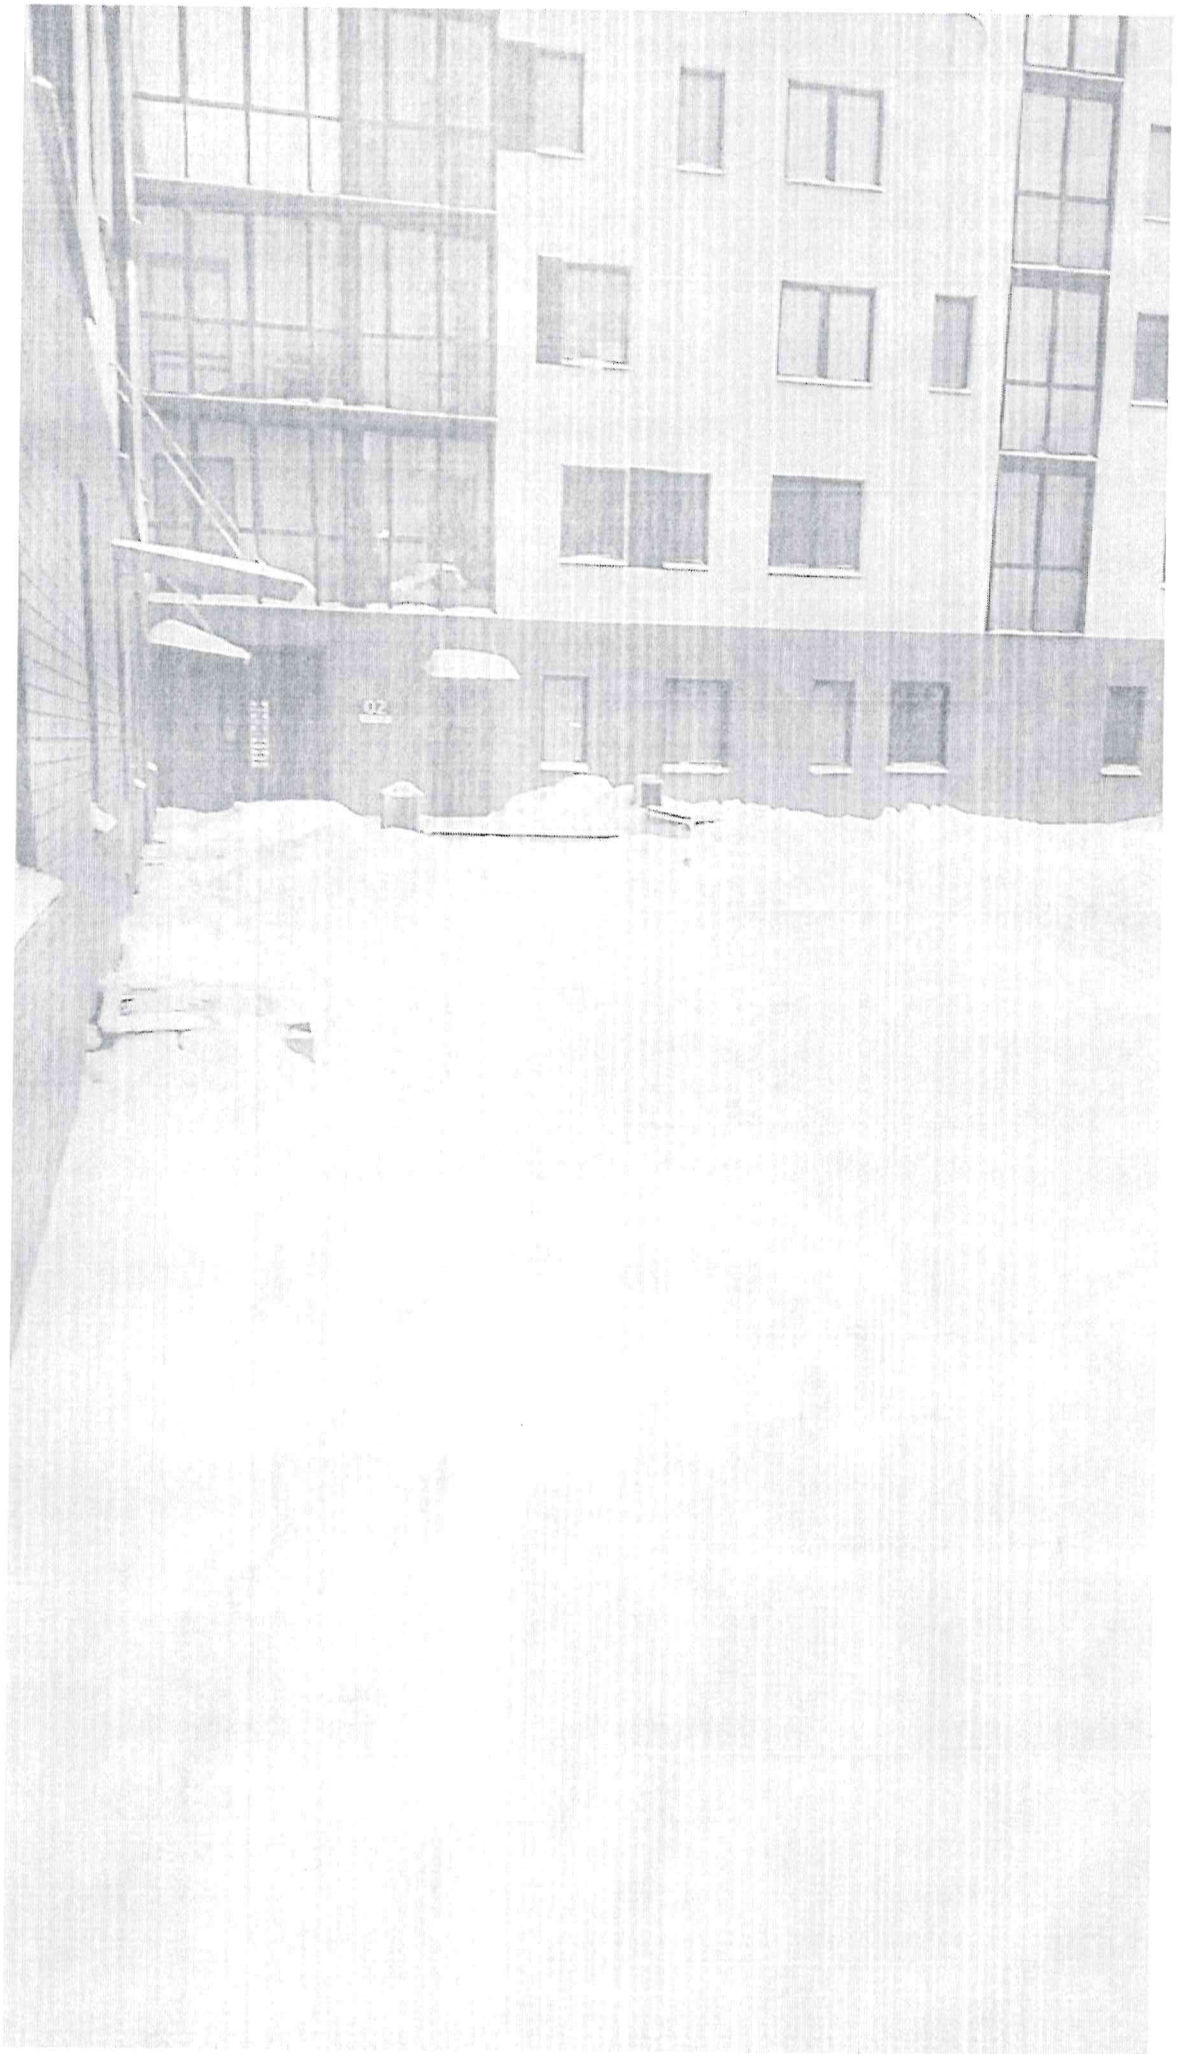
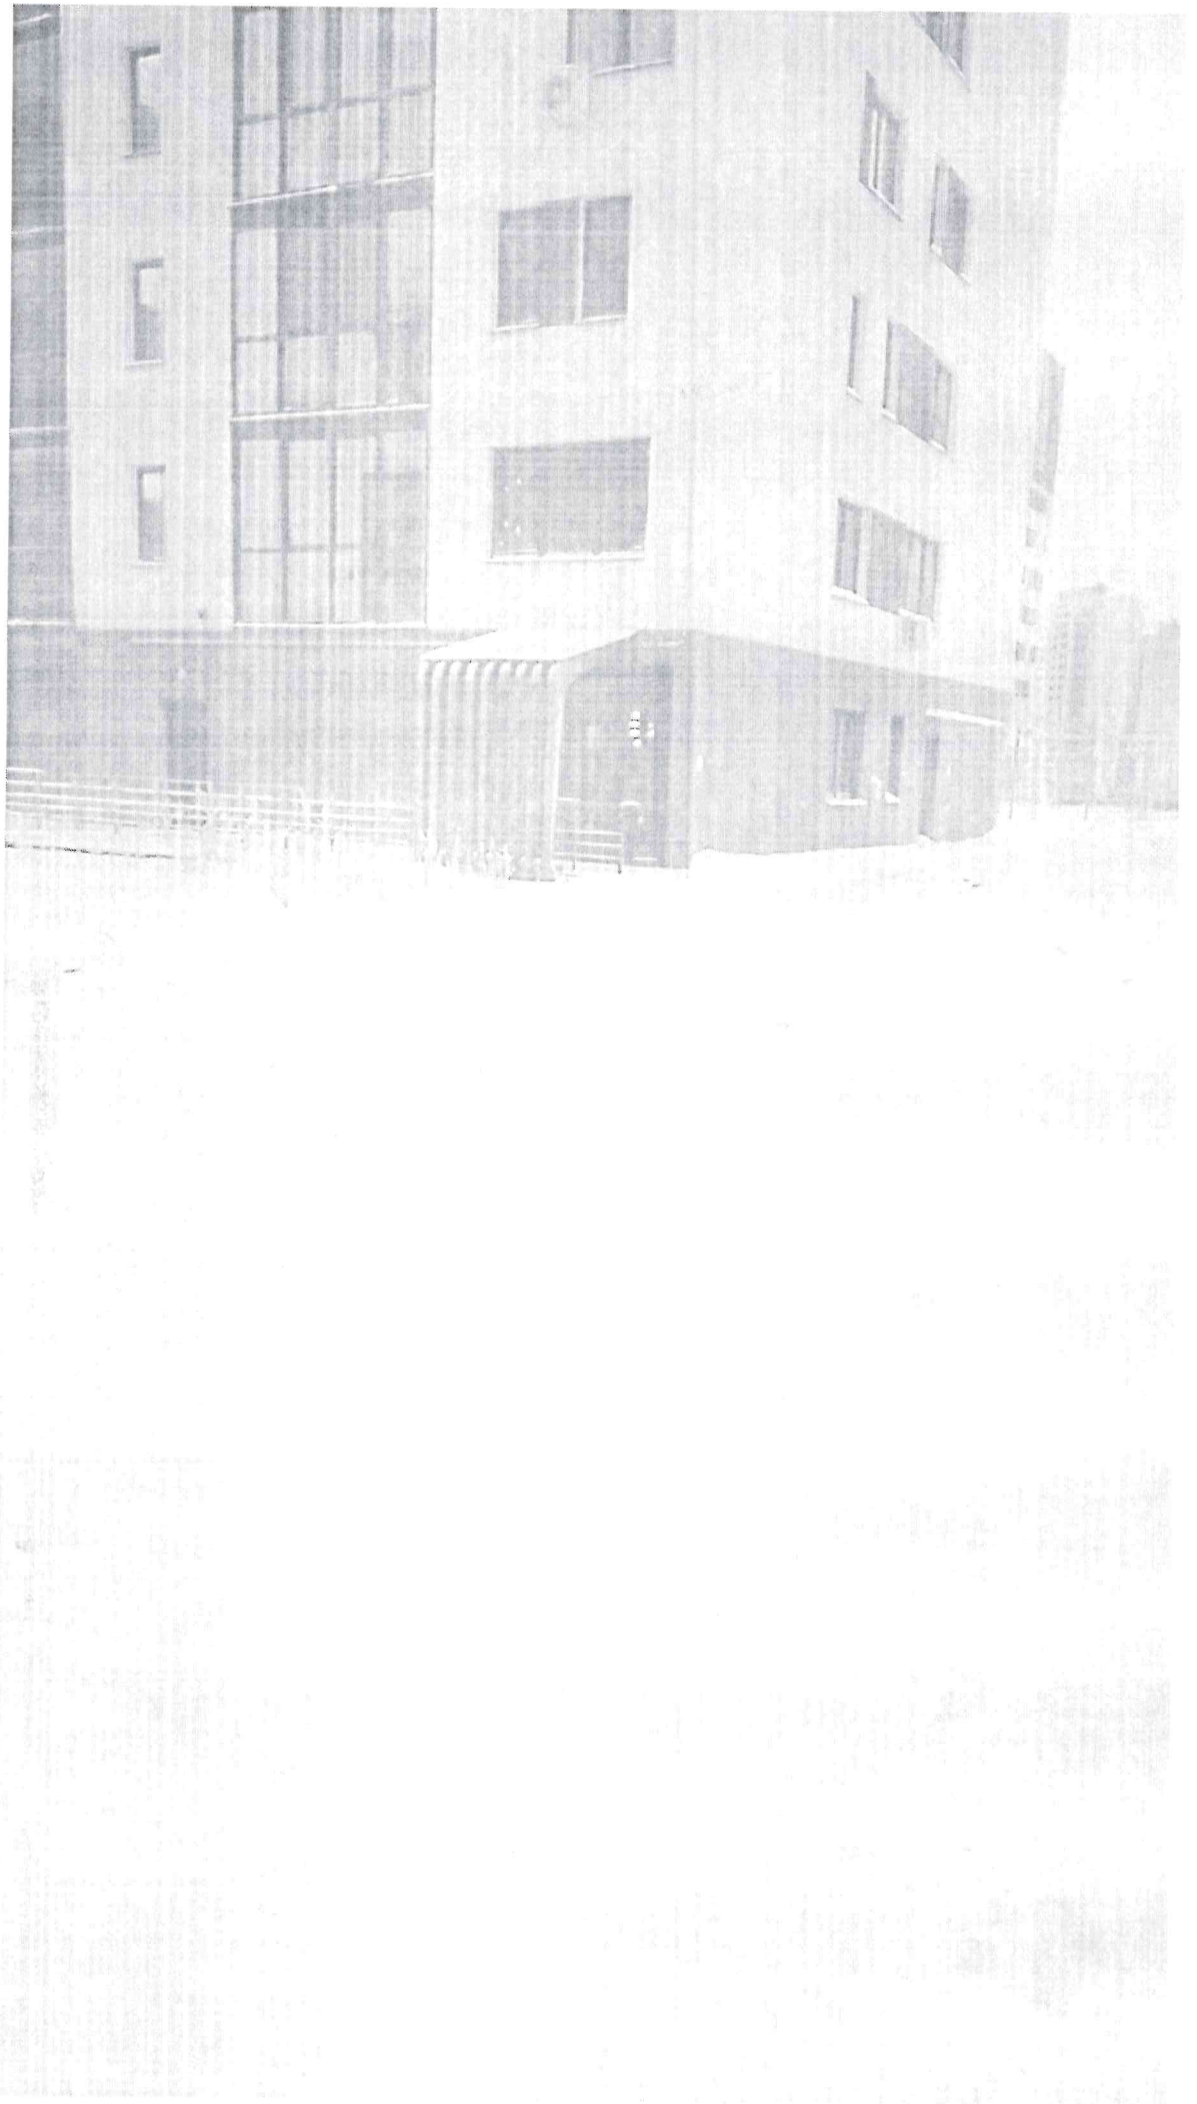
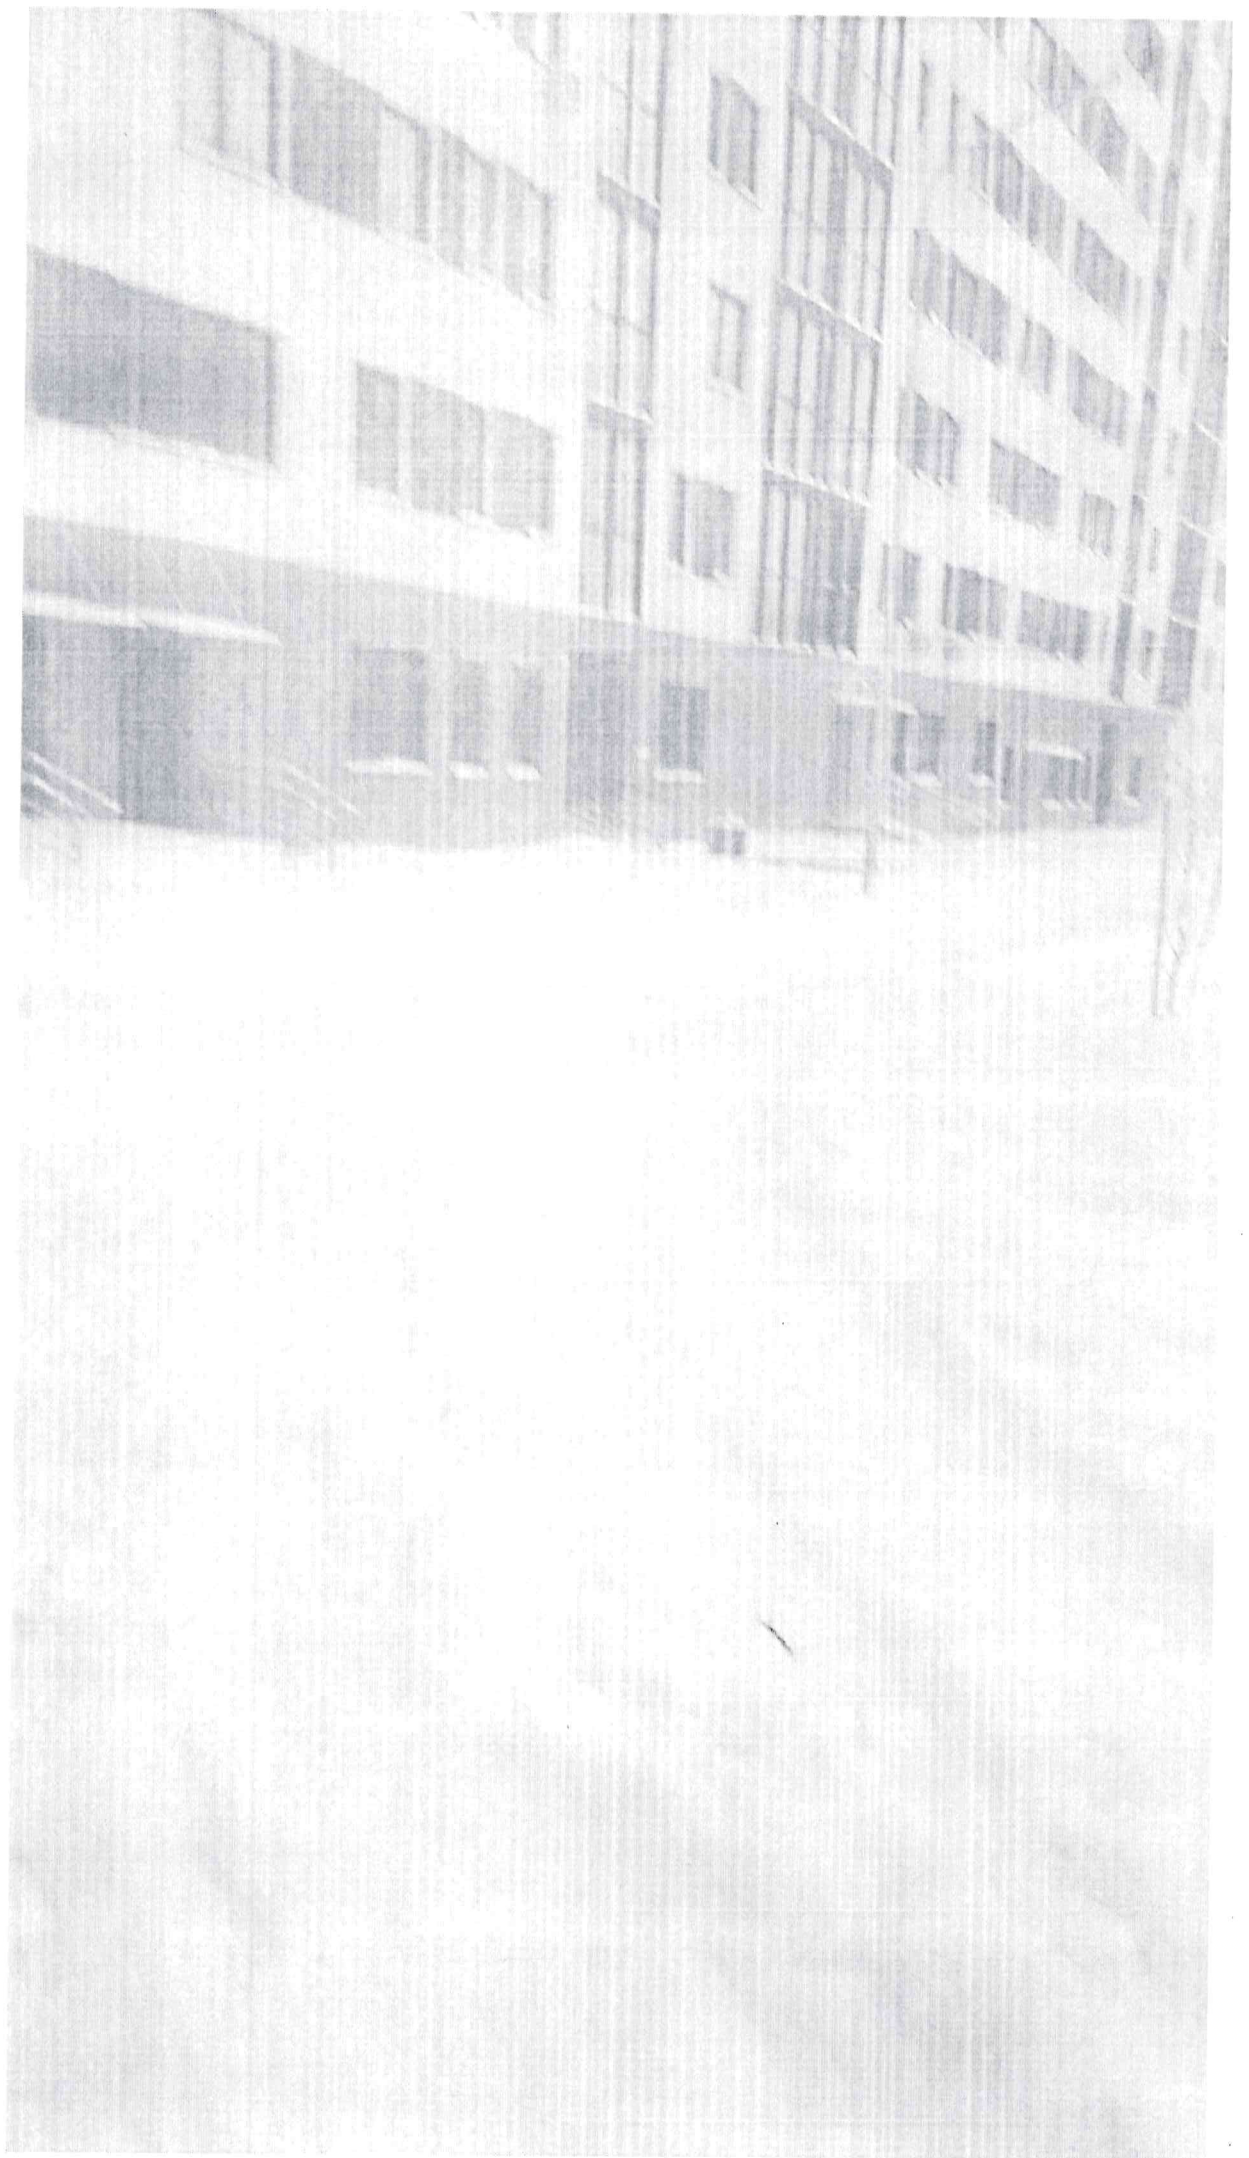
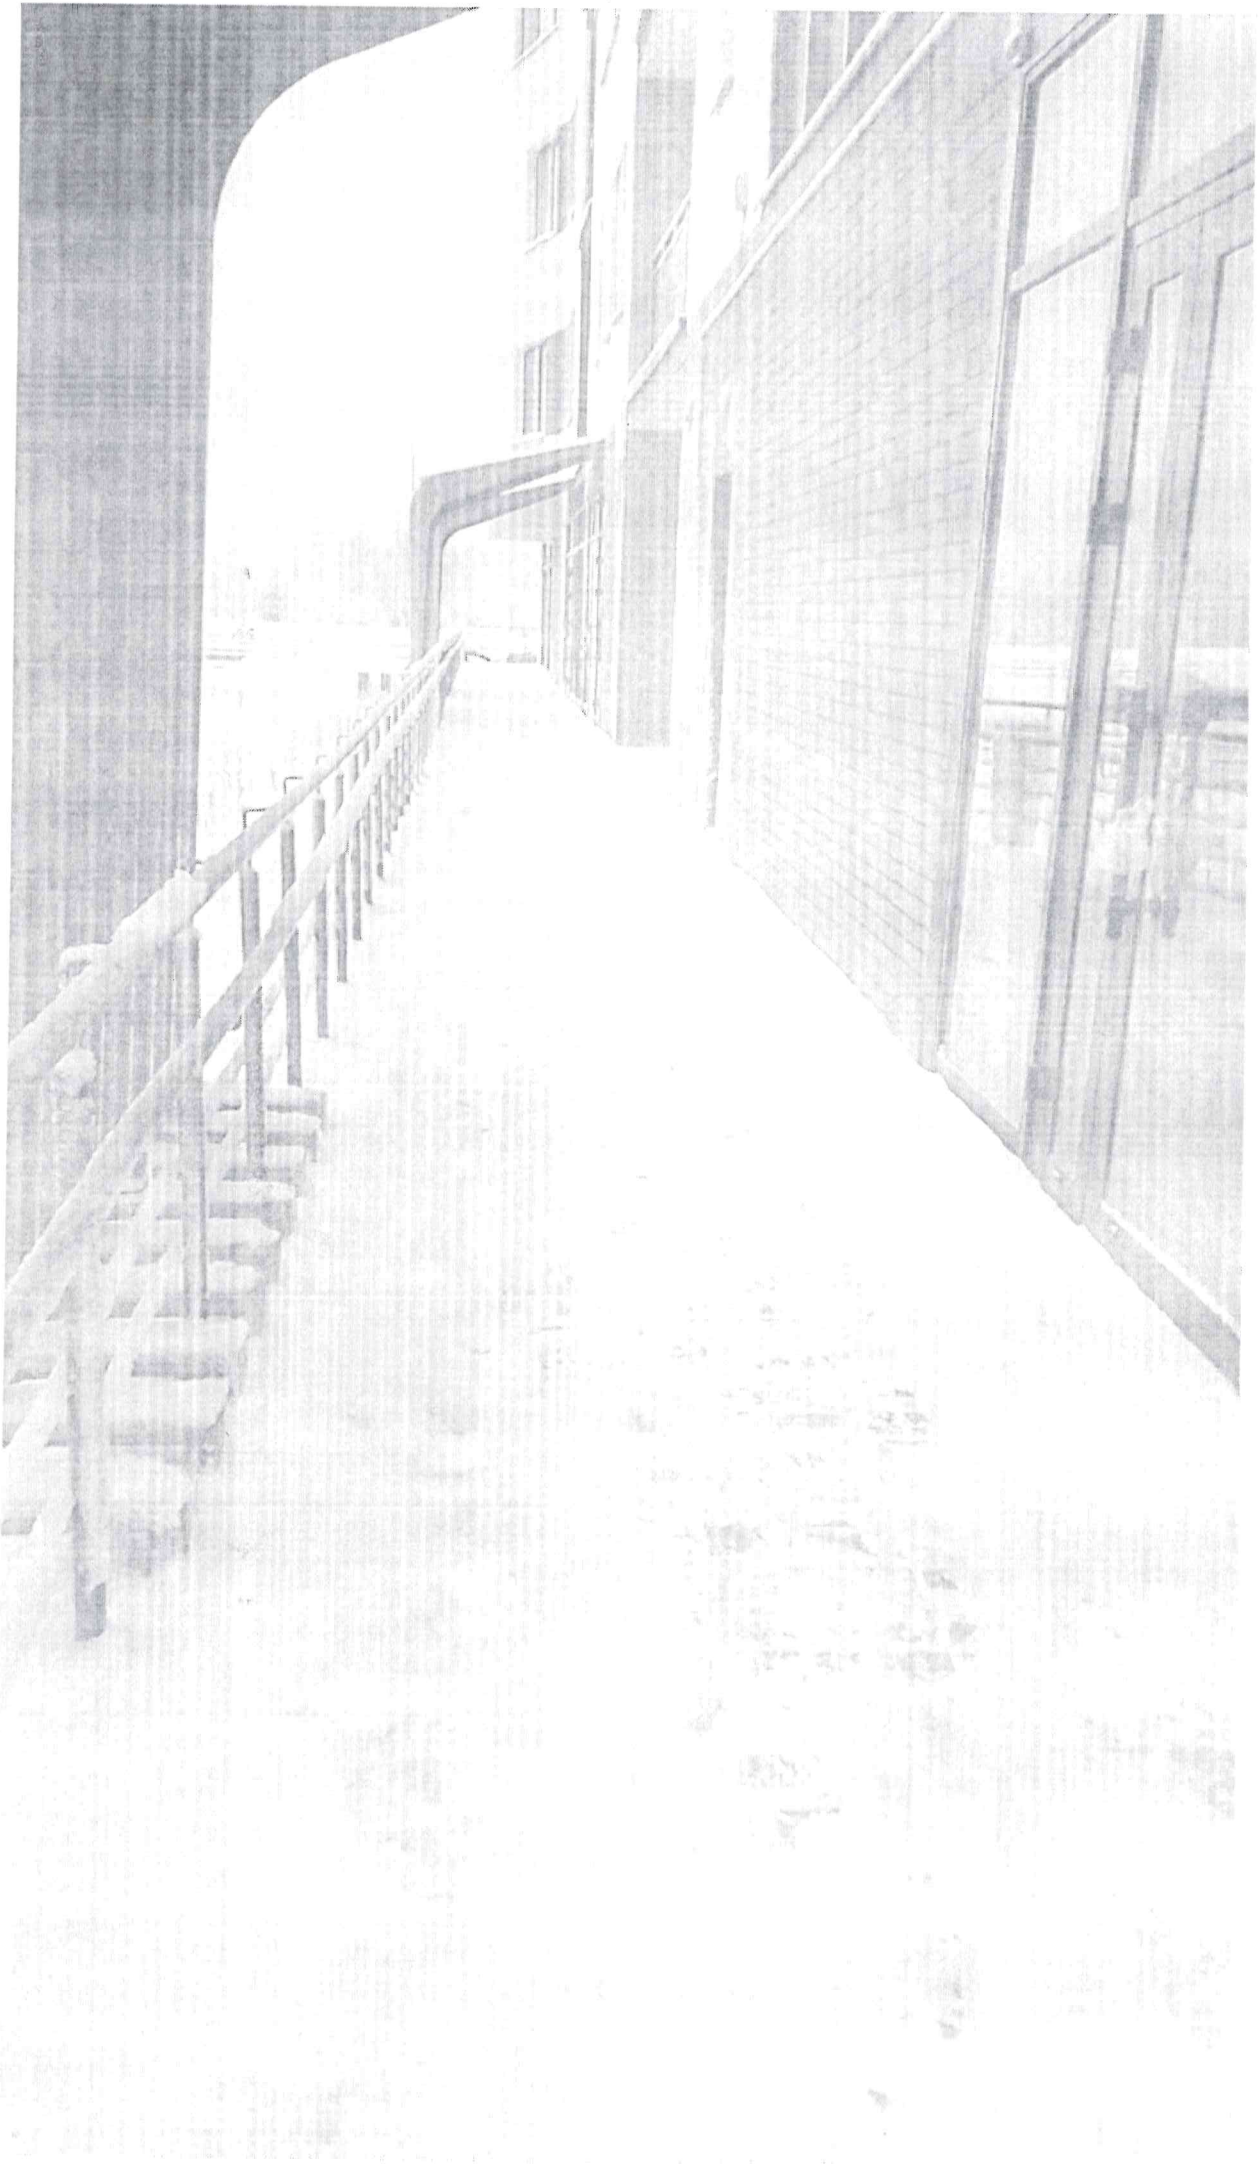
В настоящее время ливневая канализация забита ледяными глыбами.

Также необходимо отметить, что снежный покров расположен вдоль всего периметра здания, что в дальнейшем может повлечь за собой неблагоприятные последствия в виде протечек кровли.

Дополнительно необходимо отметить, что обильное количество выпавших осадков в период с 28.12.2025г. по 27.01.2026г. не вывезено с кровли стилобата.
