ТЕХНИЧЕСКОЕ ЗАКЛЮЧЕНИЕ

по результатам общего обследования технического состояния строительных конструкций плоской рулонной кровли здания Дома быта,

РБ, г.Минск, ул.Кульман, 5-1

№74/25-ОБ

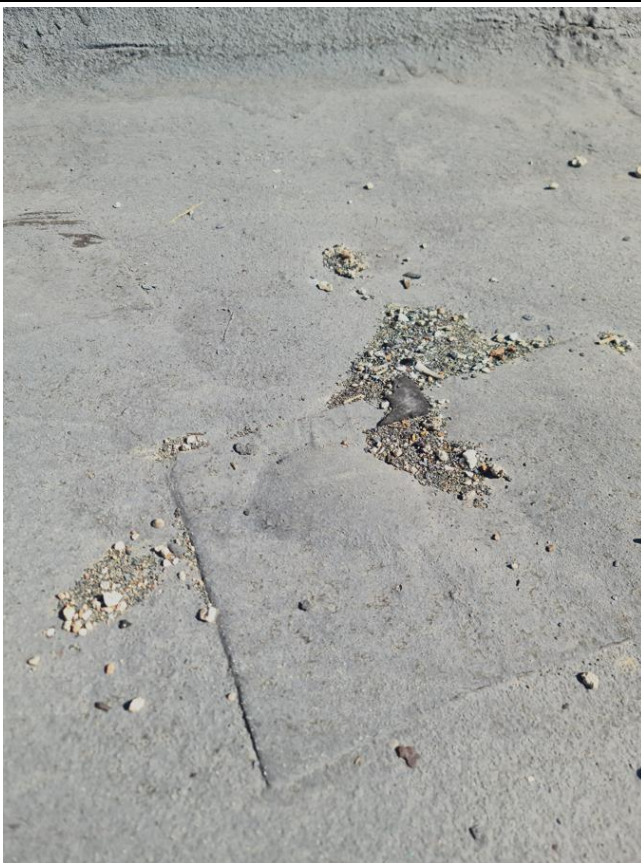
Фото 21. Некачественно выполнен ремонт кровельного покрытия

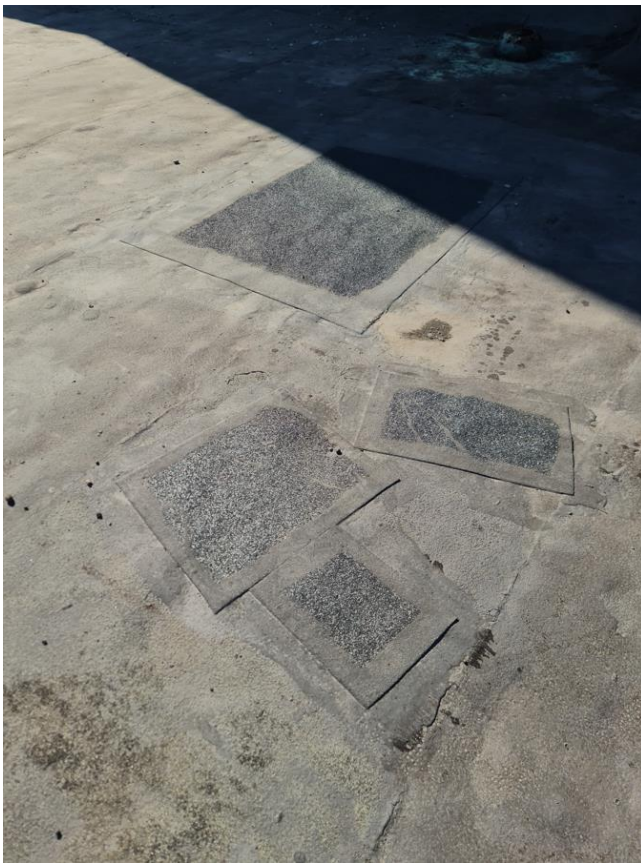
Фото 25. Некачественно выполнен ремонт кровельного покрытия

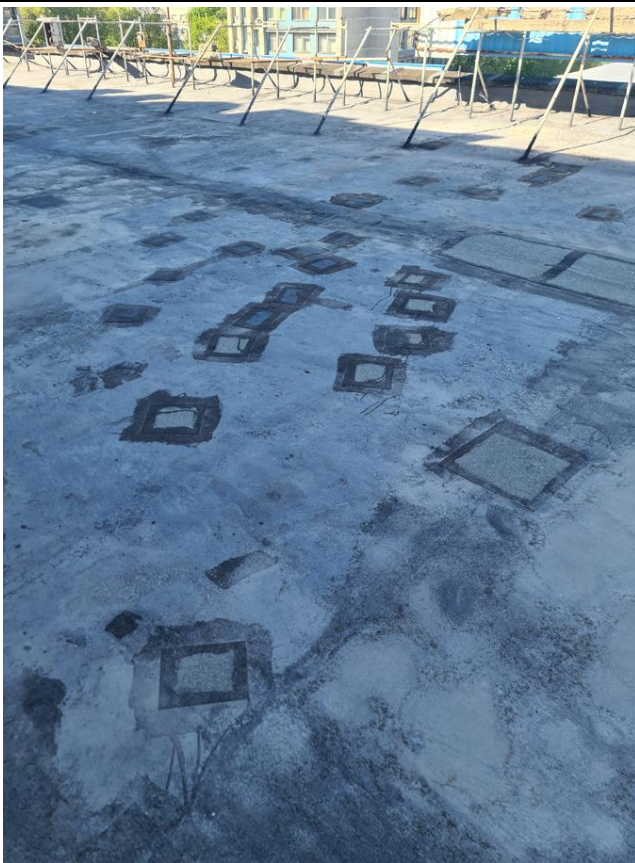
Фото 29. Некачественно выполнен ремонт кровельного покрытия

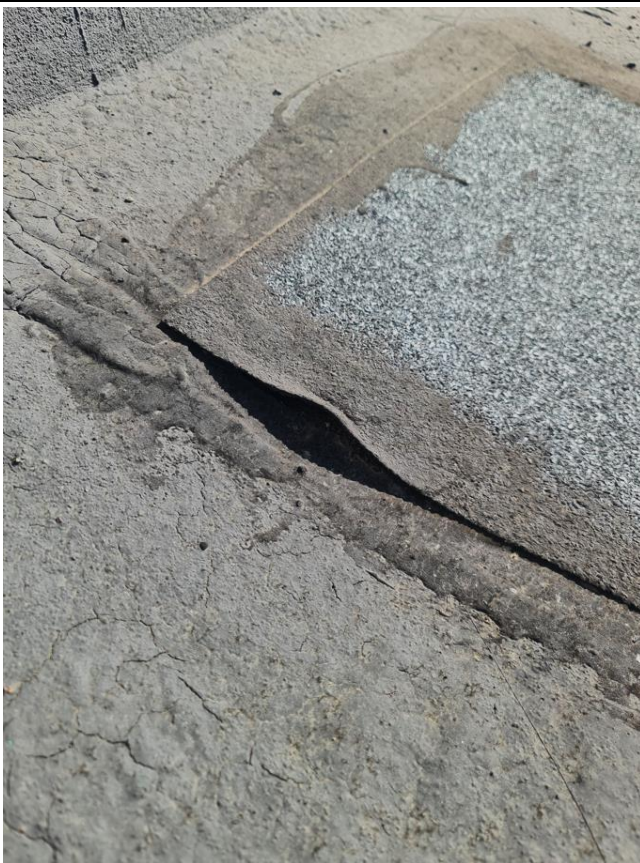
Фото 45. Некачественно выполнен ремонт кровельного покрытия

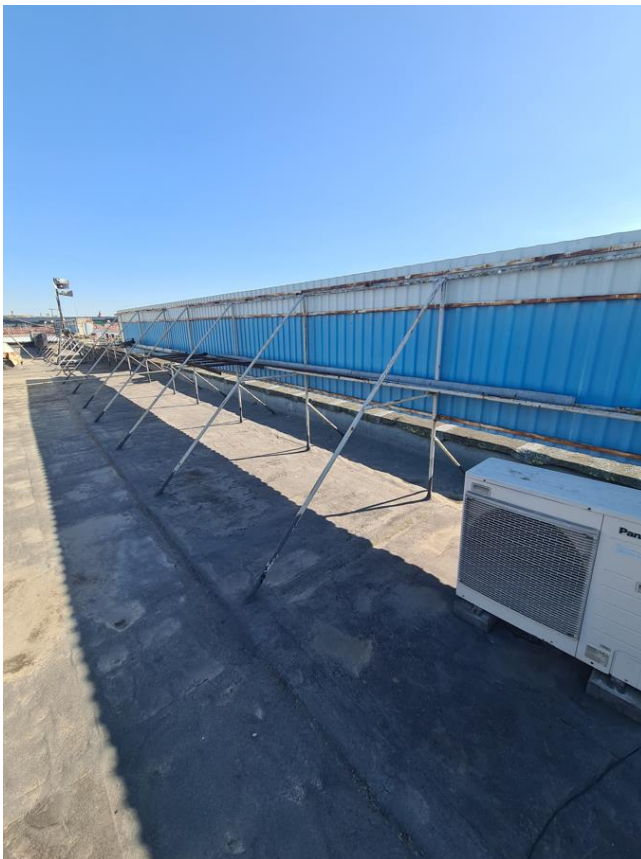
Фото 63. Общий вид ограждающе-декоративных конструкций в осях А/3-4

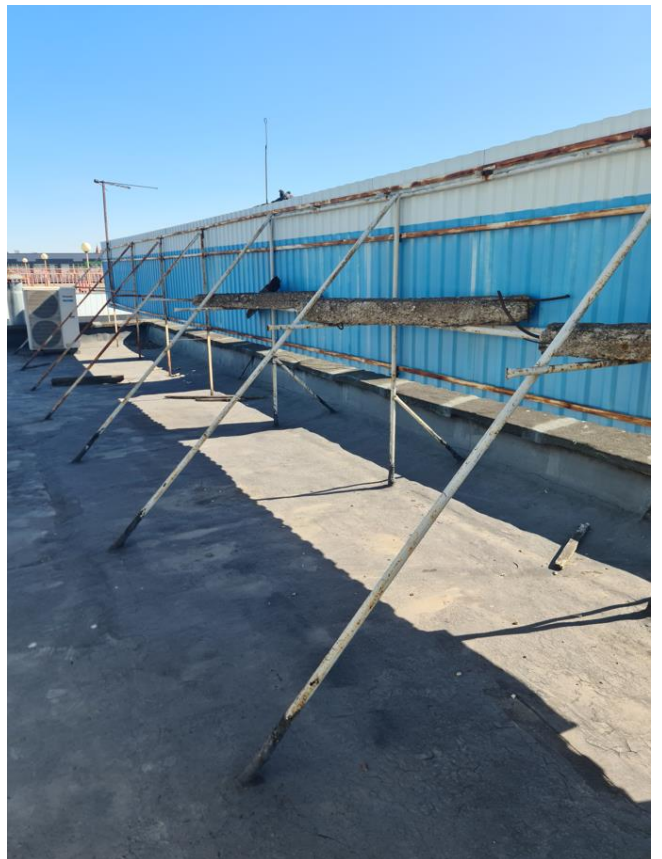
Фото 64. Общий вид ограждающе-декоративных конструкций кровли в осях А/3-4

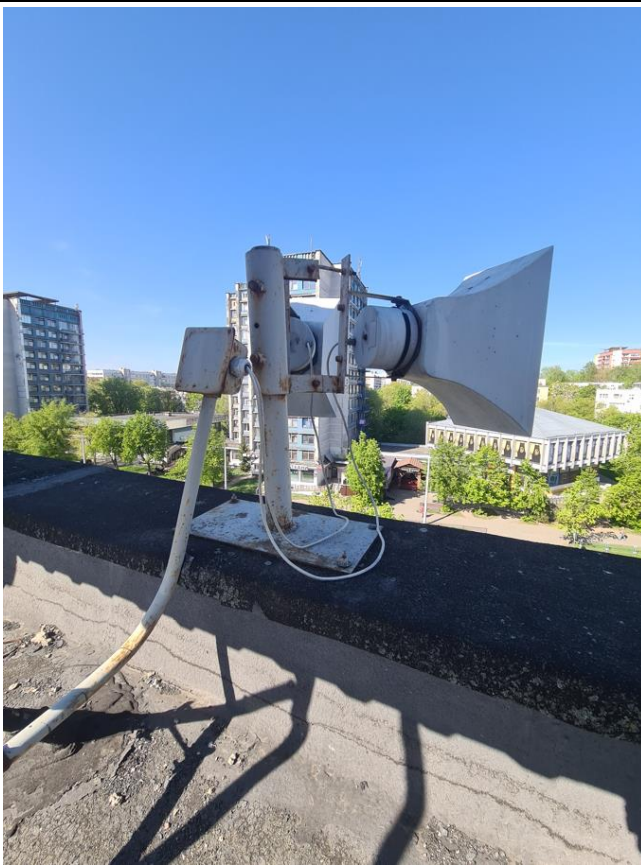
Фото 69. Общий вид системы оповещения населения

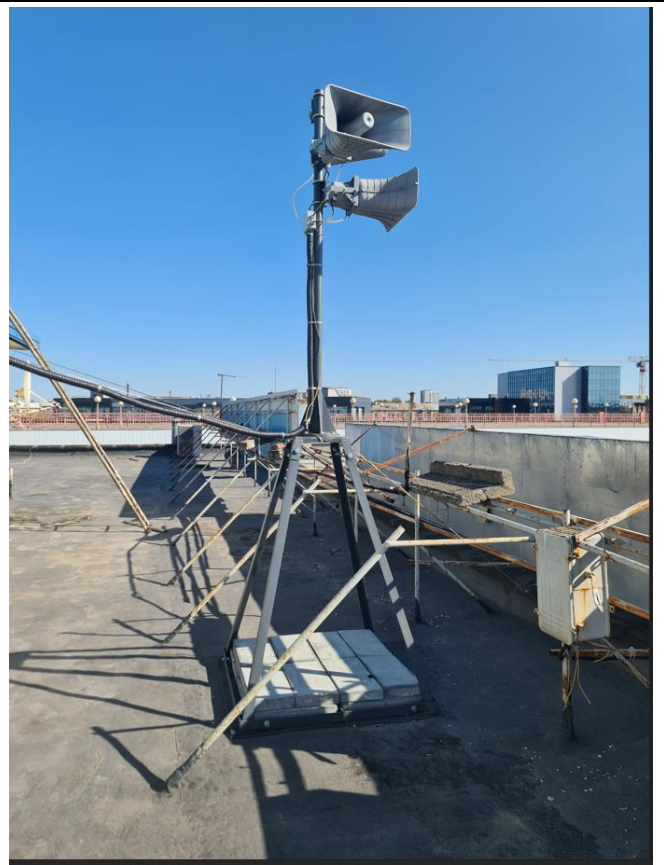
Фото 70. Общий вид системы оповещения населения

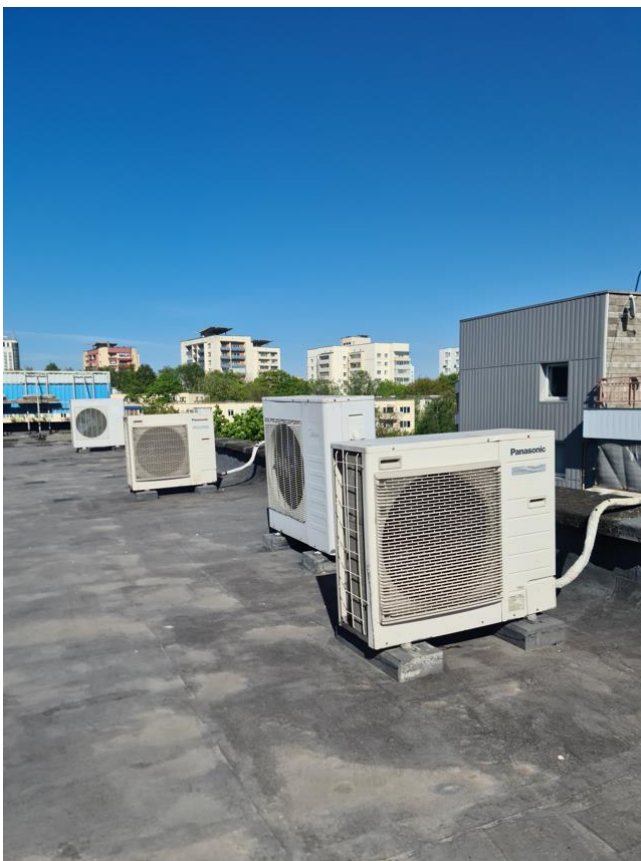
Фото 71. Общий вид оборудования на поверхности кровли в осях Б-Г/4

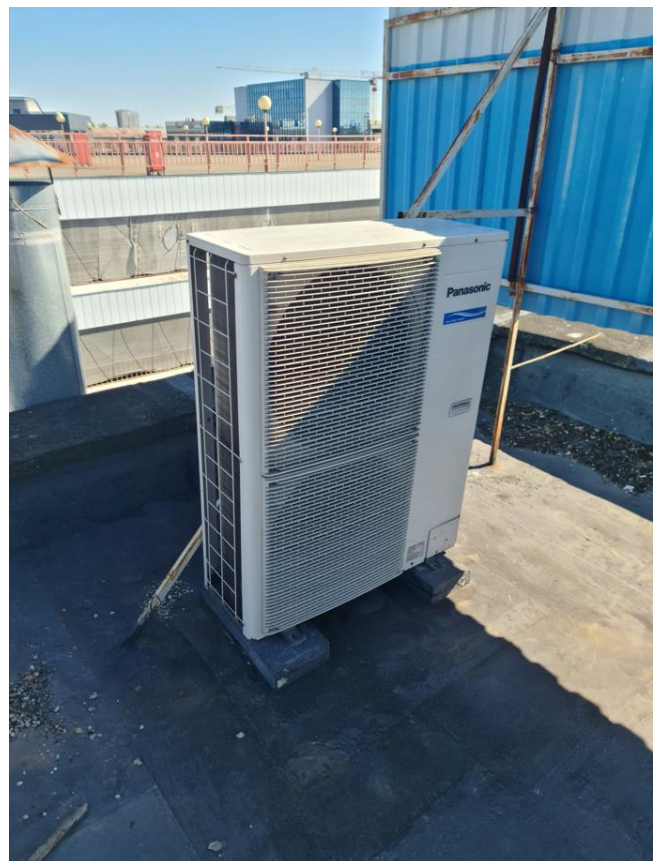
Фото 72. Общий вид оборудования на поверхности кровли в осях А/4

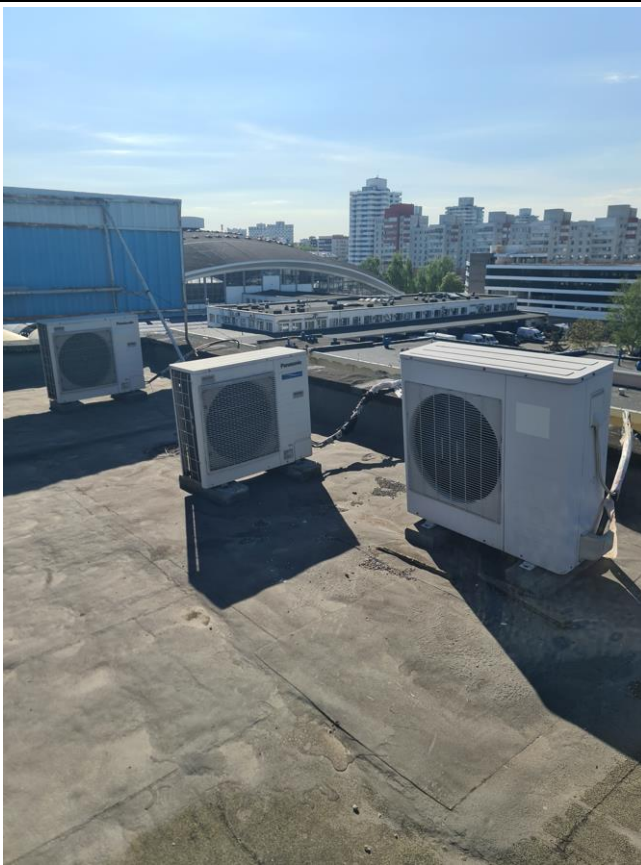
Фото 73. Общий вид оборудования на поверхности кровли в осях А/1

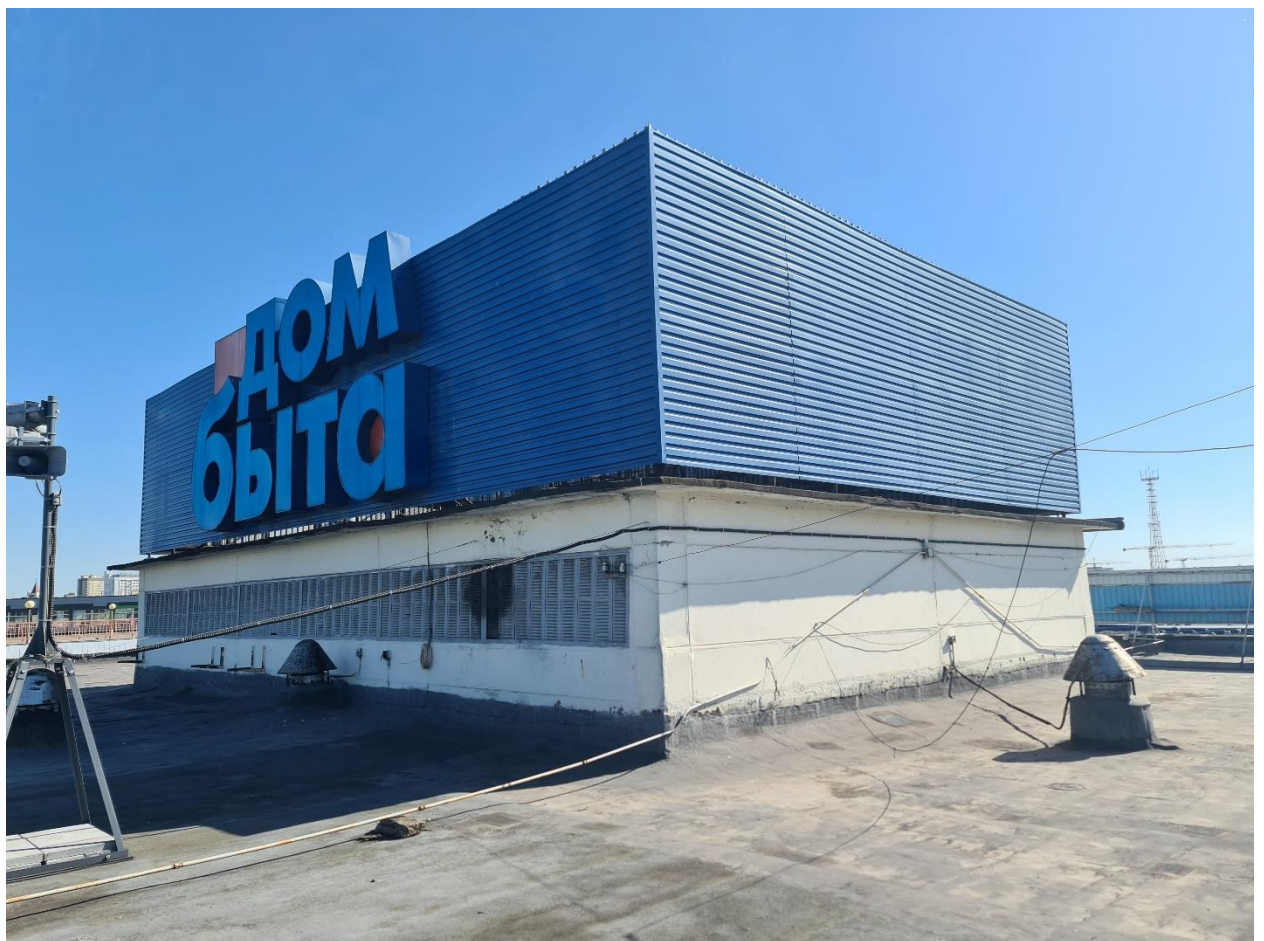
Фото 75. Общий вид технического этажа (надстройки) в осях Б-В/2-3

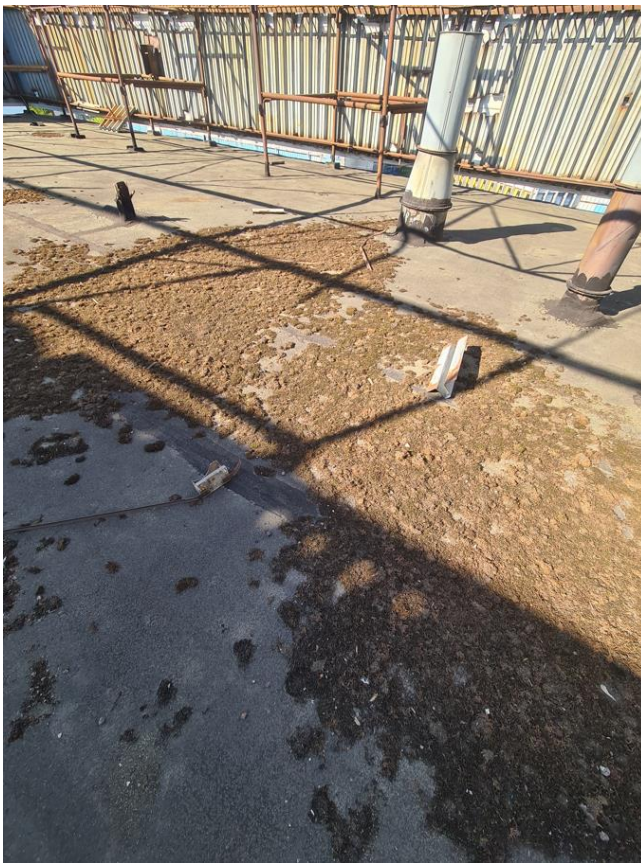
Фото 80. Замшелости кровельного покрытия в осях Б-В/2-3

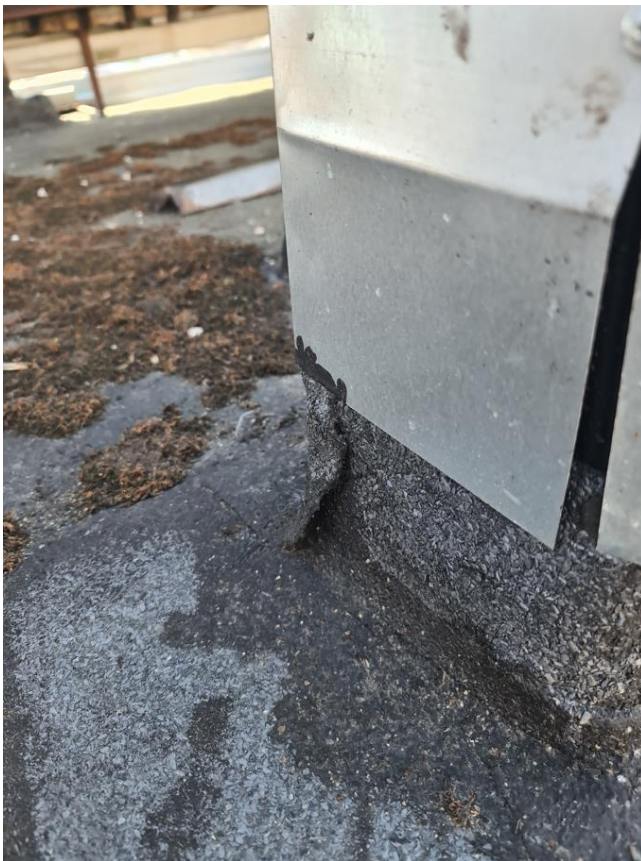
Фото 82. Отслоение рулонного ковра в узле примыкания кровли к вентиляционной трубе
