## ТЕХНИЧЕСКОЕ ЗАКЛЮЧЕНИЕ

по результатам детального обследования строительных конструкций здания  
бывшего винокуренного завода в составе дворцово-паркового ансамбля,  
расположенного по адресу: Могилевская область, Кировский район,  
Добосненкий с/с, а.г. Жиличи

Объект № 168.25

Заказчик:  
Учреждение культуры "Жиличский  
исторический комплекс-музей"

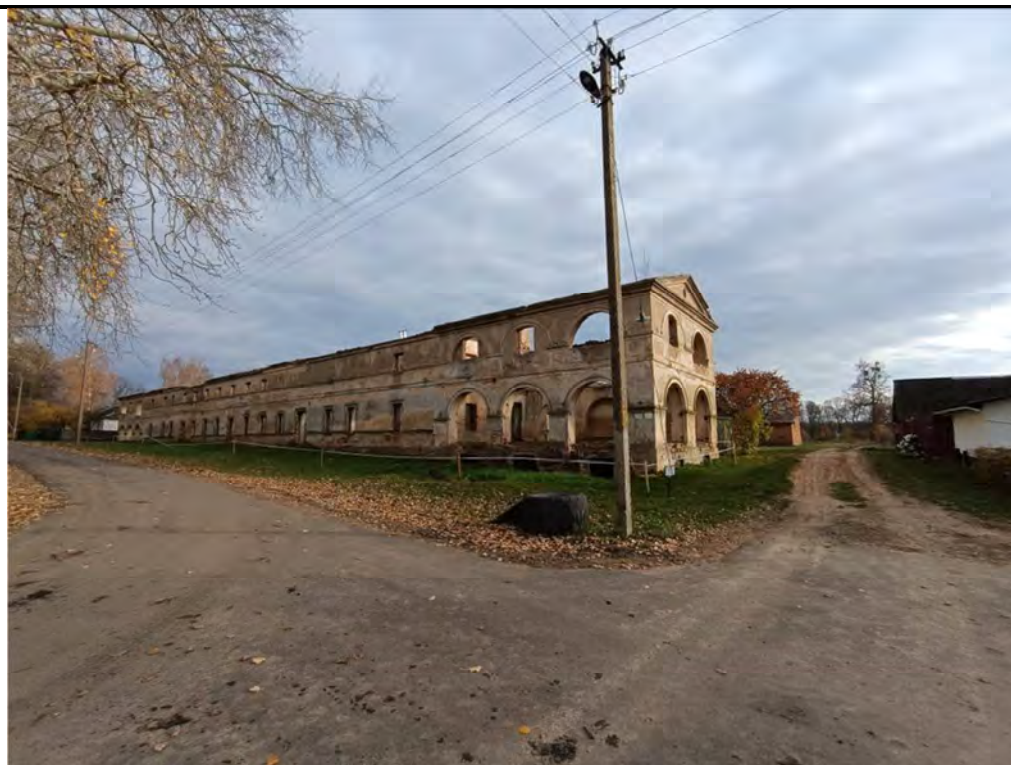
Фото 1

Общий вид обследуемого здания

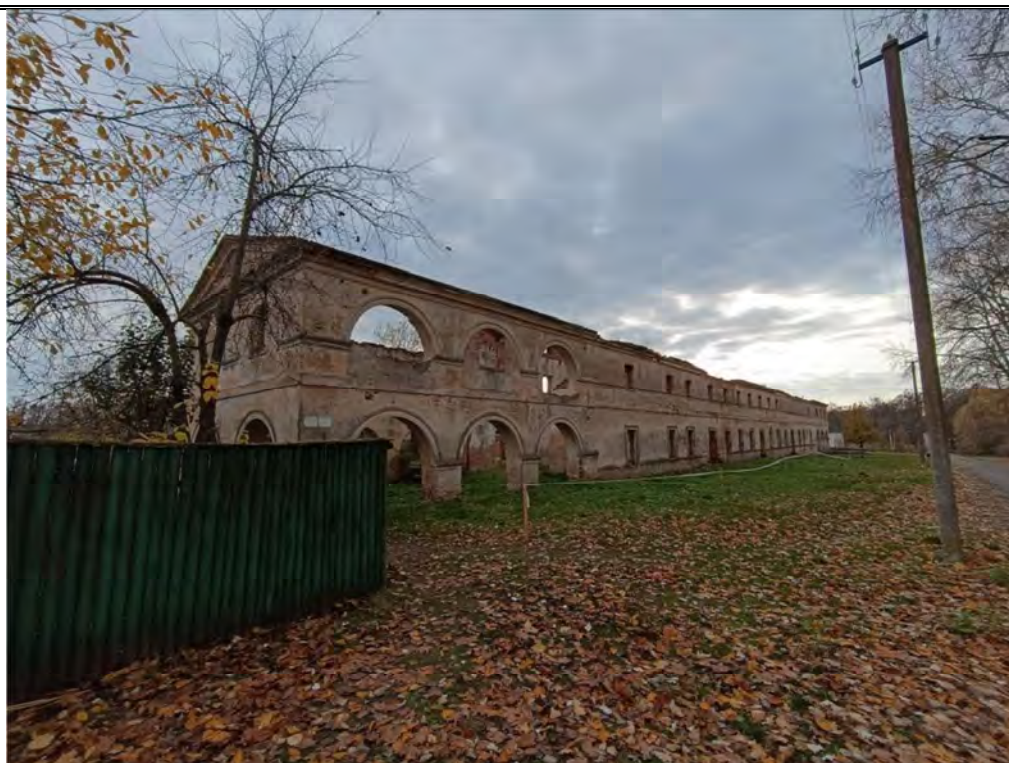
Фото 2

Общий вид обследуемого здания

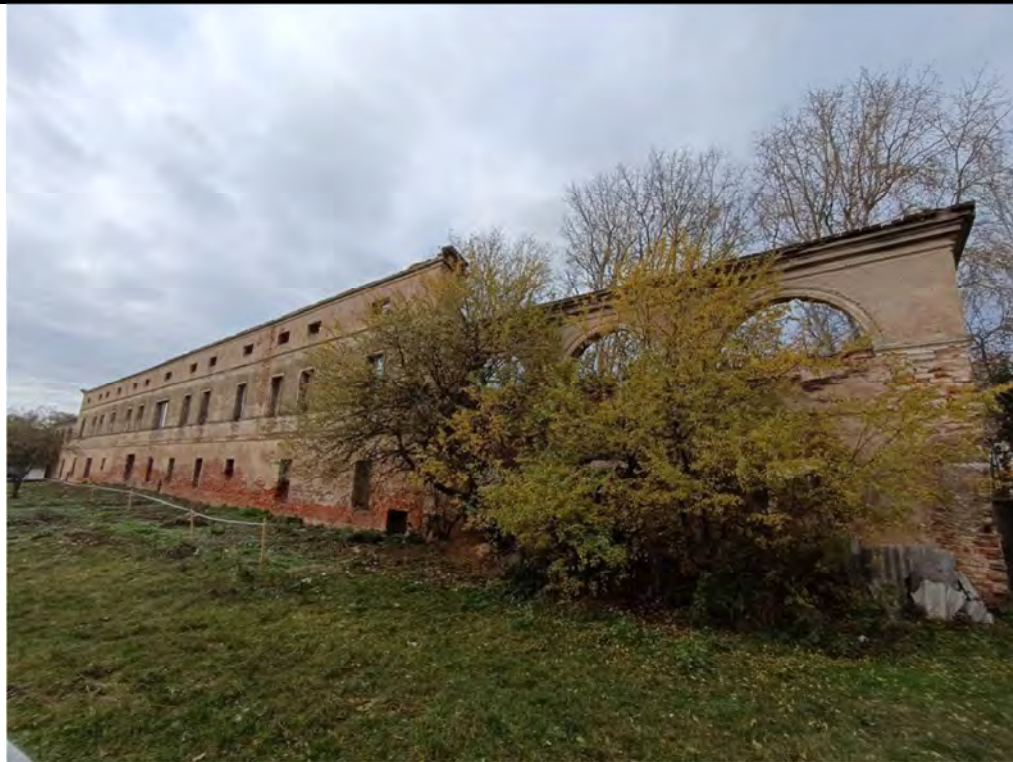
Фото 3  
Общий вид обследуемого здания

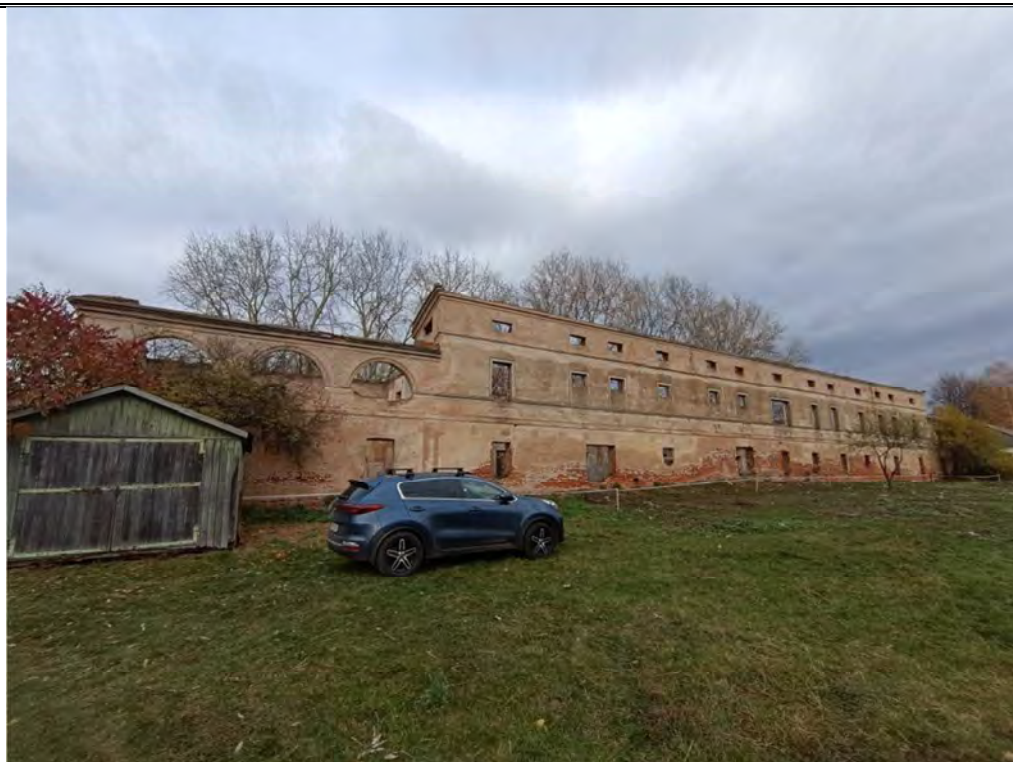
Фото 4  
Общий вид обследуемого здания

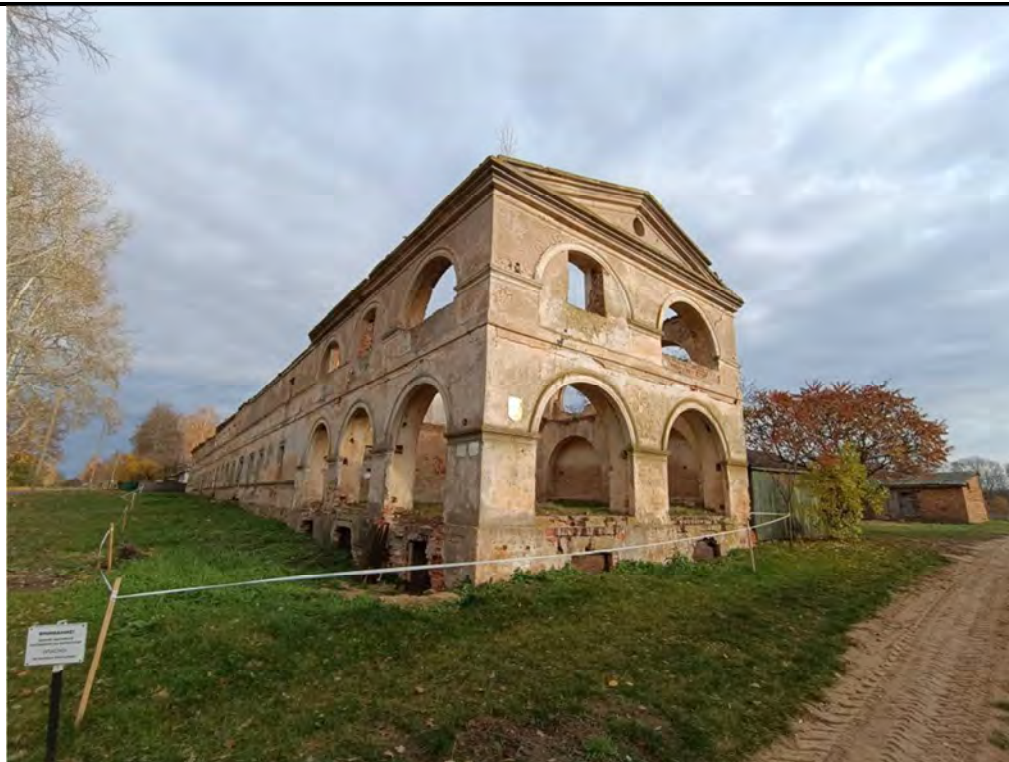
Фото 5  
Общий вид торцевого фасада здания

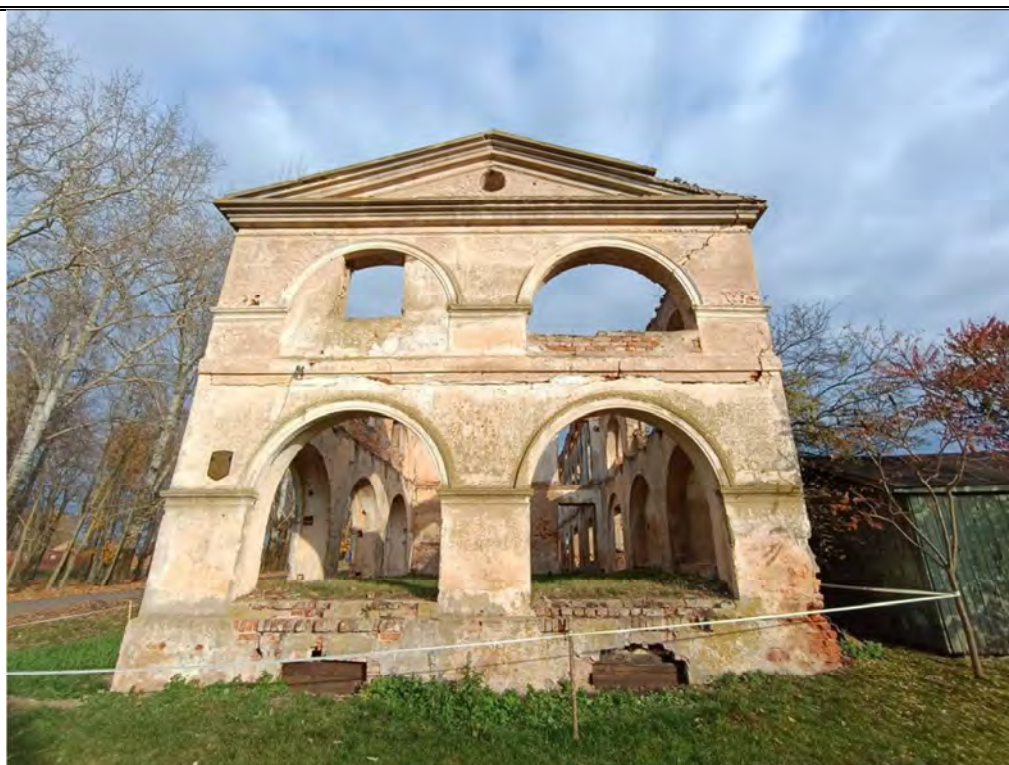
Фото 6  
Общий вид торцевого фасада здания

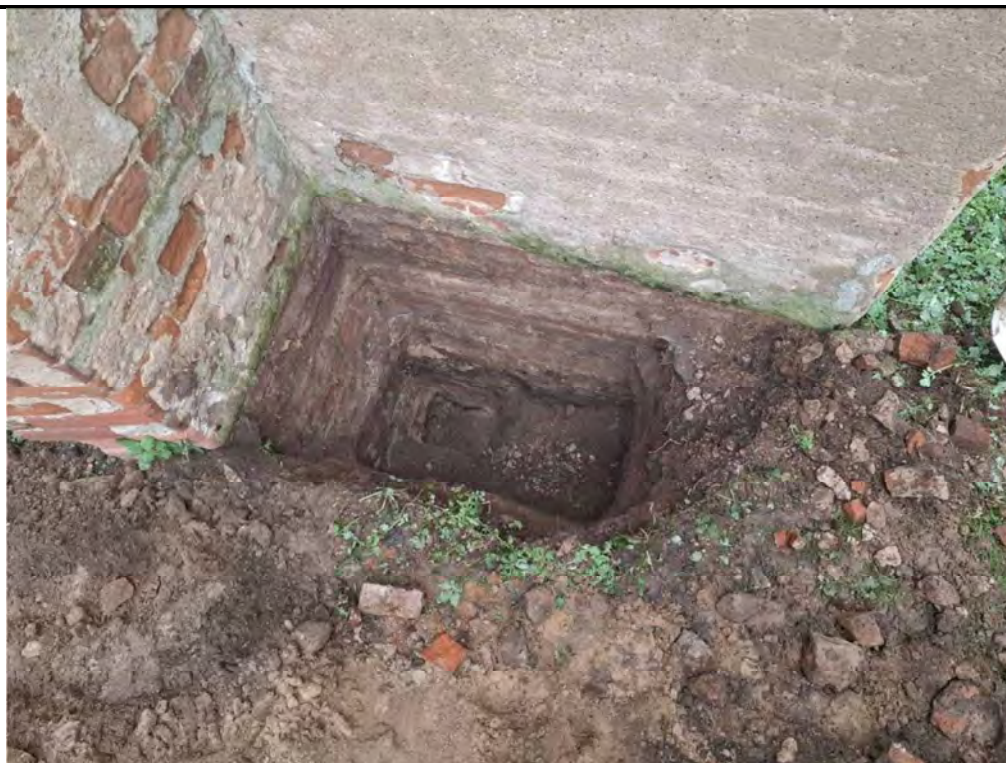
Фото 7

Фрагмент фундамента наружной и внутренней стен основной части здания

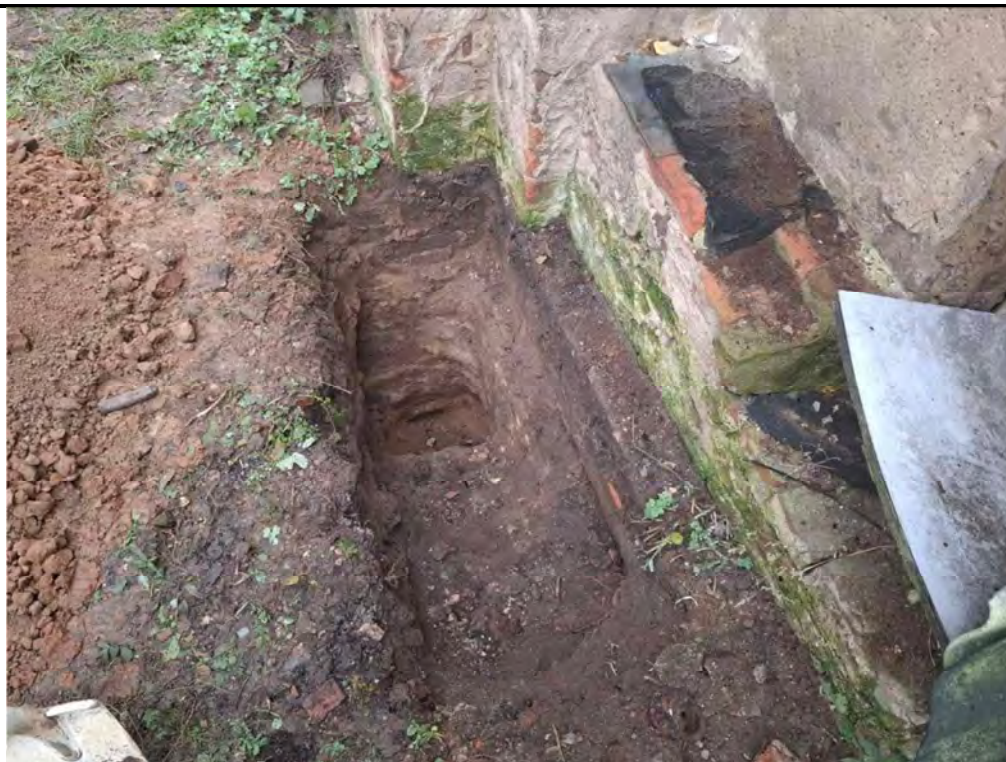
Фото 8

Фрагмент фундамента наружной и внутренней стен основной части здания

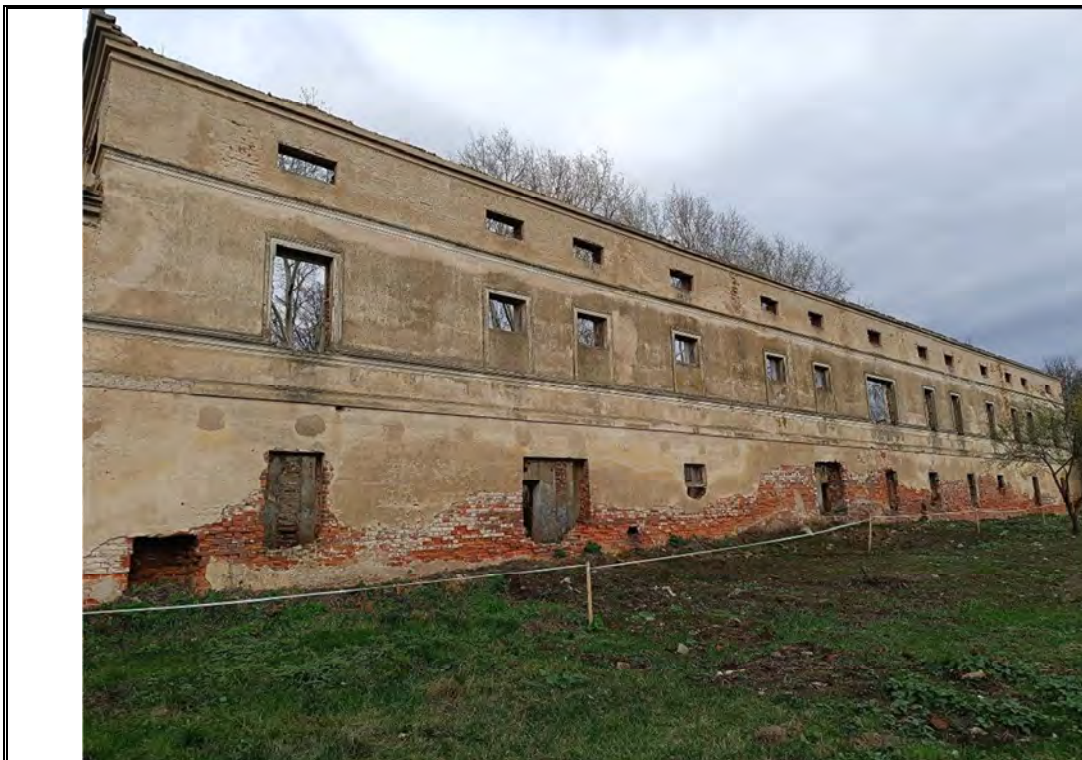
**Фото 9**

Общий вид наружной стены основной части здания в осях «2-8/А»  
(разрушение отделочных покрытий кладки стены; увлажнение, размораживание  
кладки стены в нижней части)

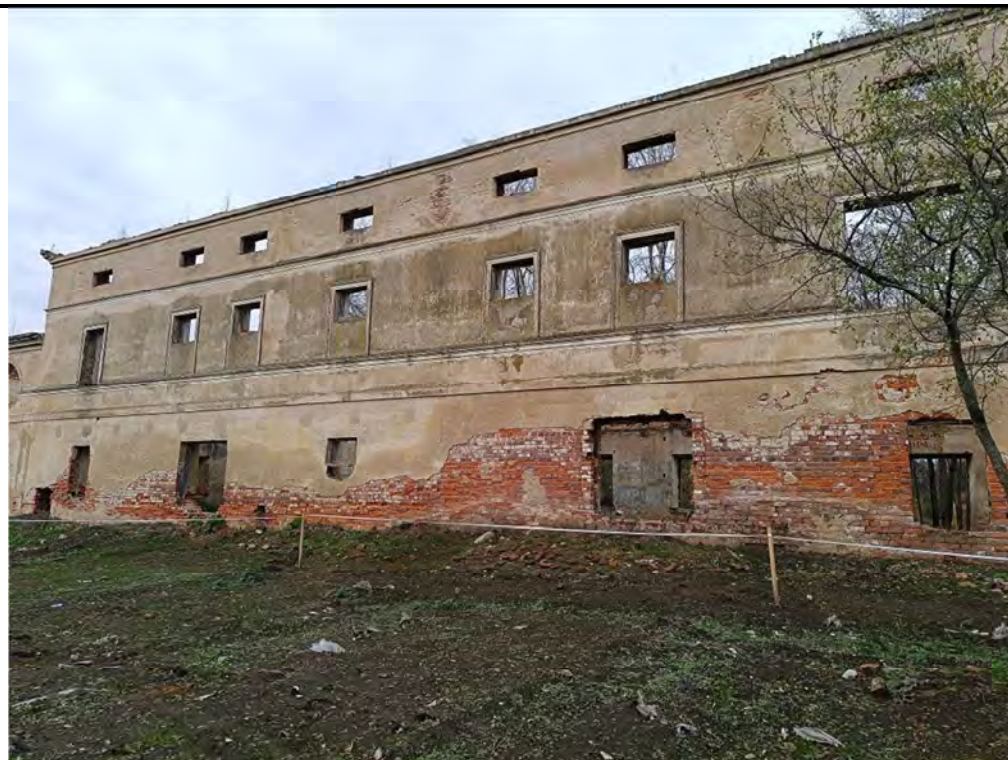
**Фото 10**

Фрагмент наружной стены основной части здания в осях «2-4/А»  
(разрушение отделочных покрытий кладки стены; увлажнение, размораживание  
кладки стены в нижней части)

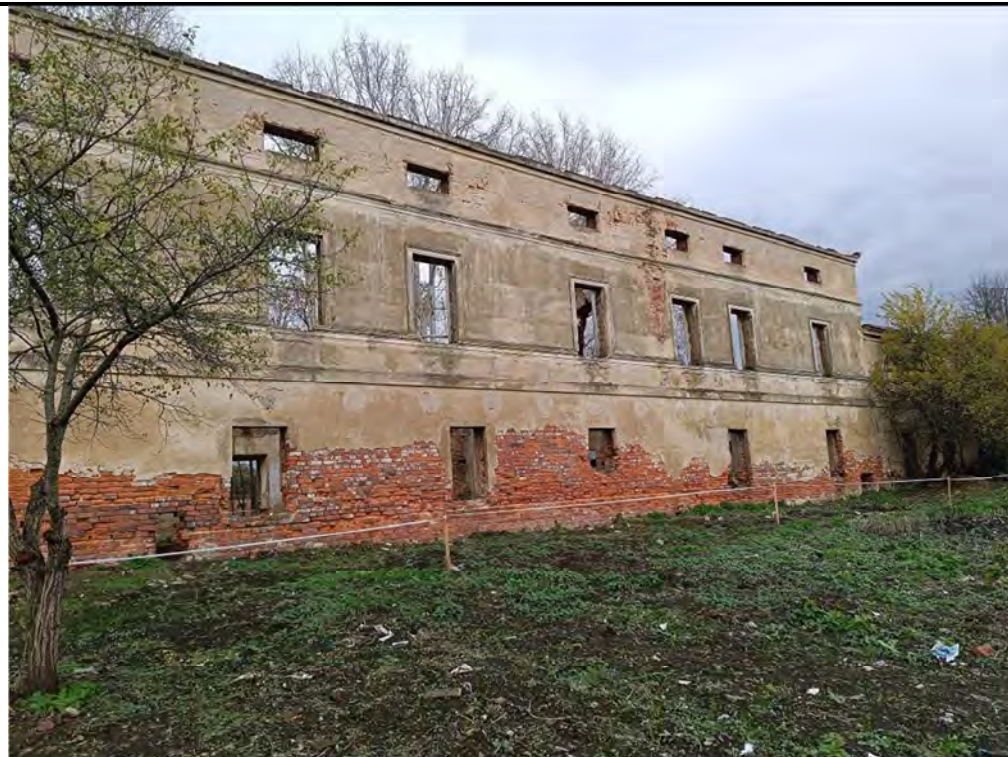
Фото 11

Фрагмент наружной стены основной части здания в осях «4-8/А»  
(разрушение отделочных покрытий кладки стены; увлажнение, размораживание  
кладки стены в нижней части)

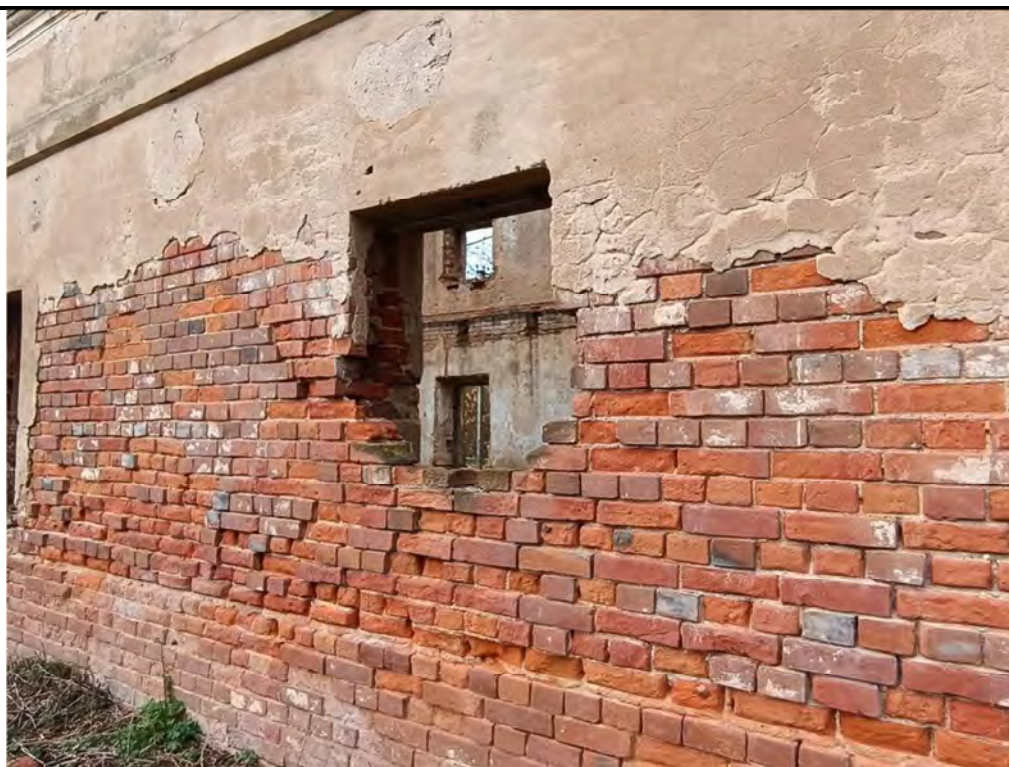
Фото 14

Фрагмент наружной стены основной части здания в осях «2-8/А» с наружной  
стороны (разрушение отделочных покрытий стены; увлажнение, размораживание  
кладки стены в нижней части; выкрашивание, вымывание раствора из швов кладки)

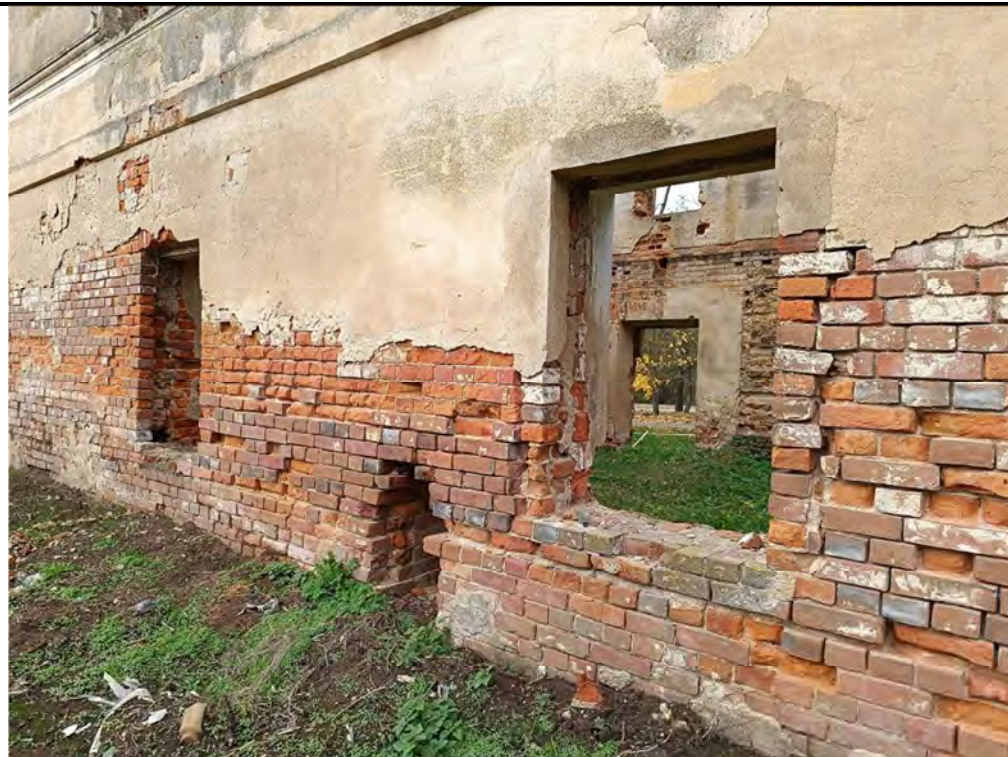
Фото 15

Фрагмент наружной стены основной части здания в осях «2-8/А» с наружной стороны (разрушение отделочных покрытий стены; увлажнение, размораживание кладки стены в нижней части; выкрашивание, вымывание раствора из швов кладки; разрушение участка кладки)

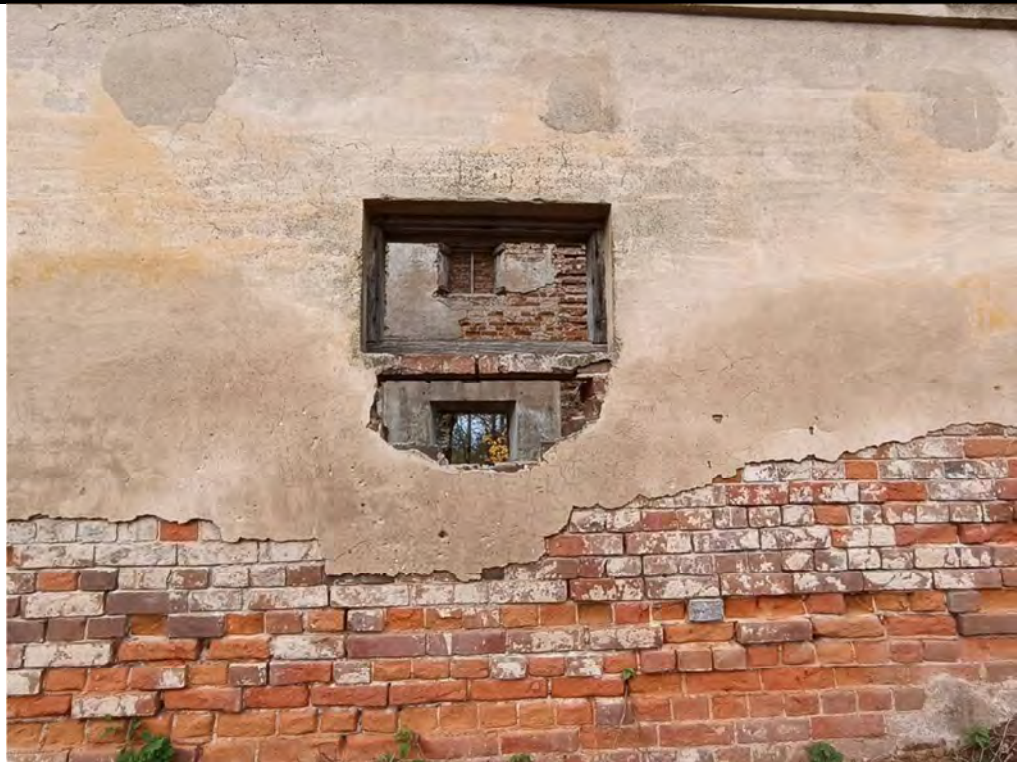
Фото 18

Фрагмент наружной стены здания в осях «2-8/А» на участке расположения оконного проема (разрушение участка кладки под оконным проемом; увлажнение, размораживание кладки стены в нижней части; выкрашивание раствора из швов кладки)

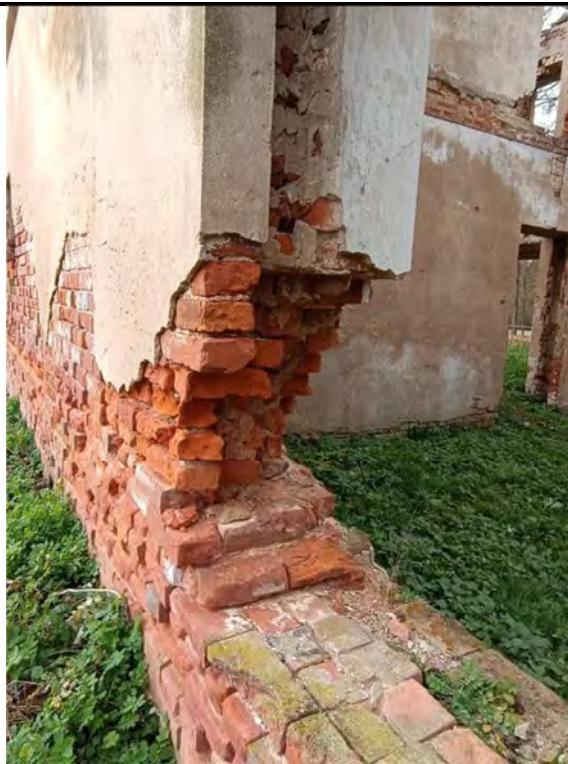
Фото 19

Фрагмент наружной стены здания в осях «2-8/А» на участке расположения оконного проема (разрушение кладки стены в нижней части оконного проема)

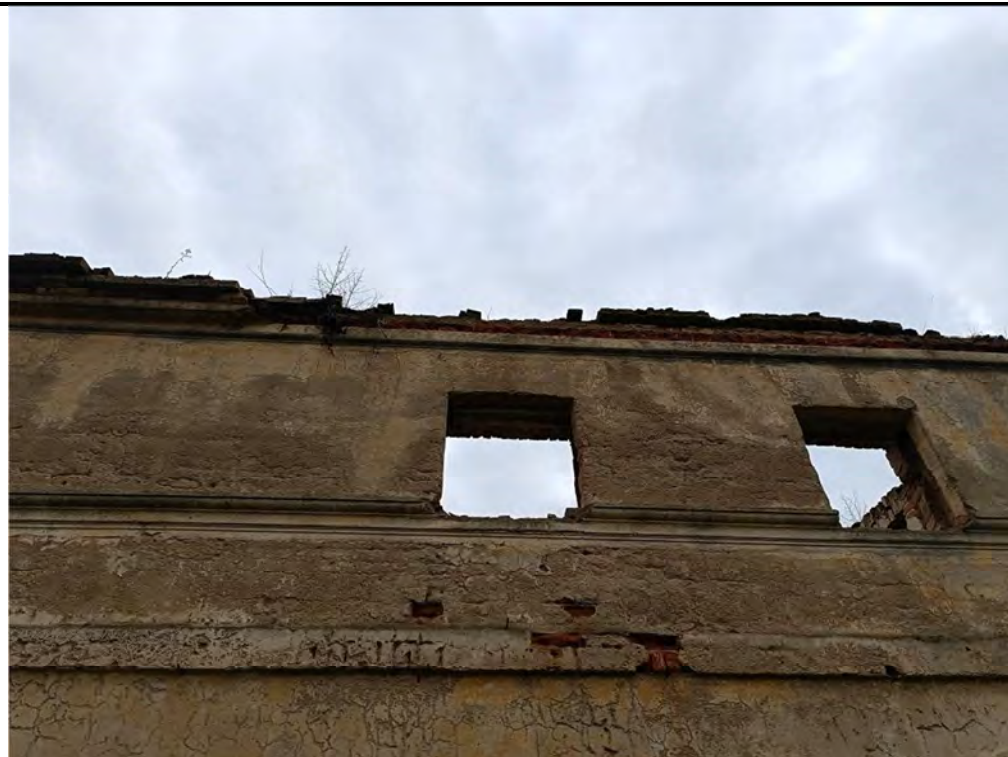
Фото 23

Фрагмент наружной стены здания в осях «2-8/Б» (размораживание, разрушение кладки карнизной части стены (выпадение кирпичей); увлажнение, растрескивание отделочных покрытий стены)

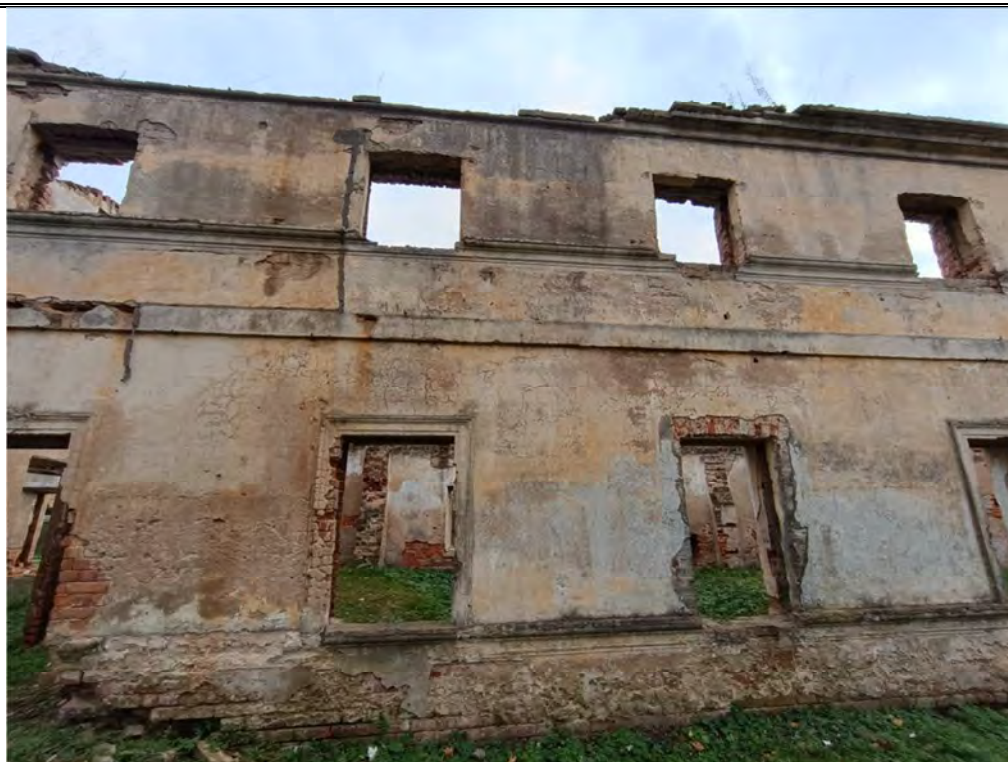
Фото 24

Фрагмент наружной стены здания в осях «2-8/Б» (размораживание, разрушение кладки карнизной части стены; увлажнение, биоповреждение стены в нижней части; растрескивание, разрушение отделочных покрытий стены)

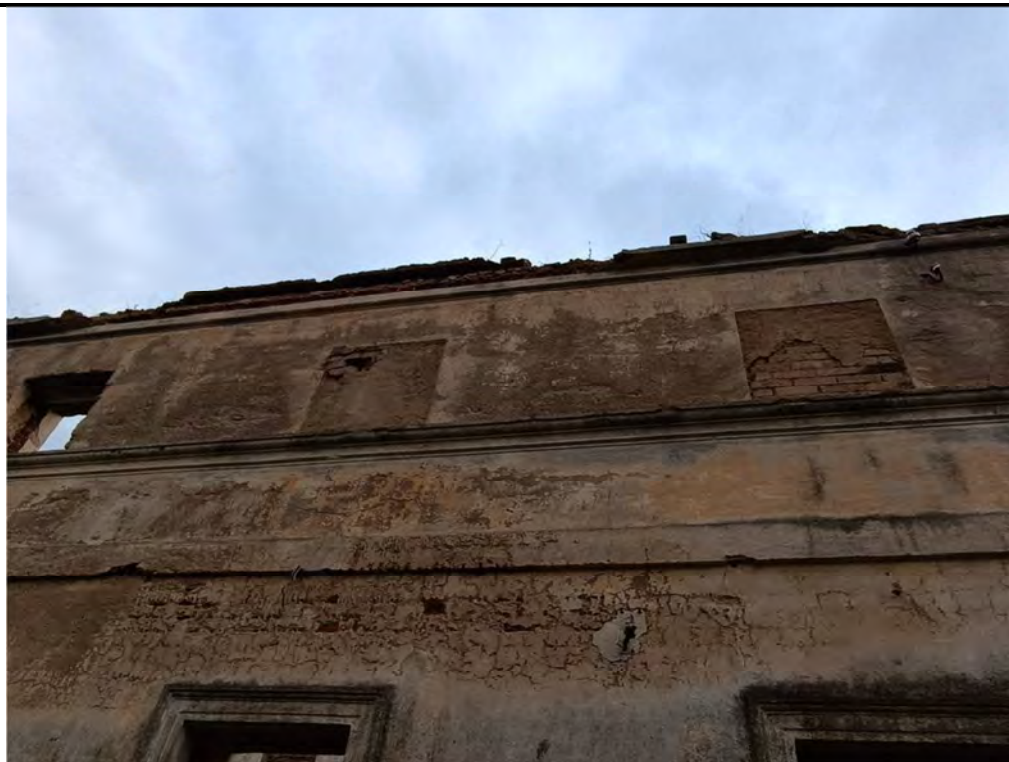
Фото 26

Фрагмент наружной стены здания в осях «2-8/Б» (размораживание, разрушение кладки карнизной части стены; увлажнение, биоповреждение поверхности стены; растрескивание отделочных покрытий стены)

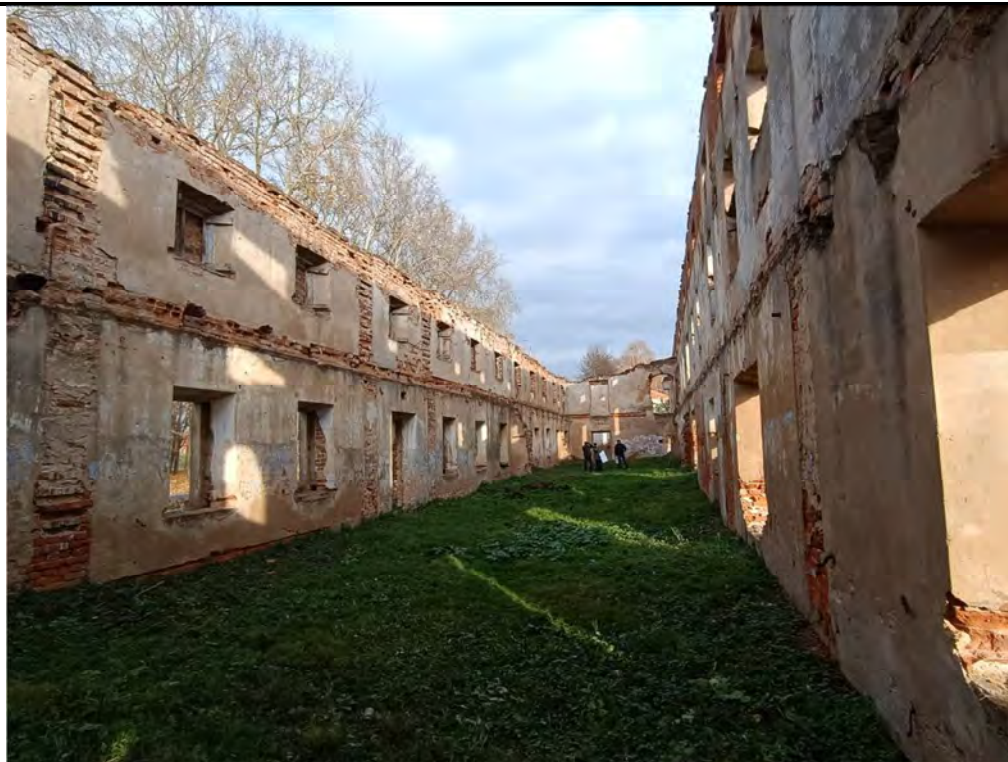
Фото 27

Общий вид наружных стен основной части здания изнутри  
(отсутствие перекрытия и покрытия здания; разрушение кладки внутренних стен)

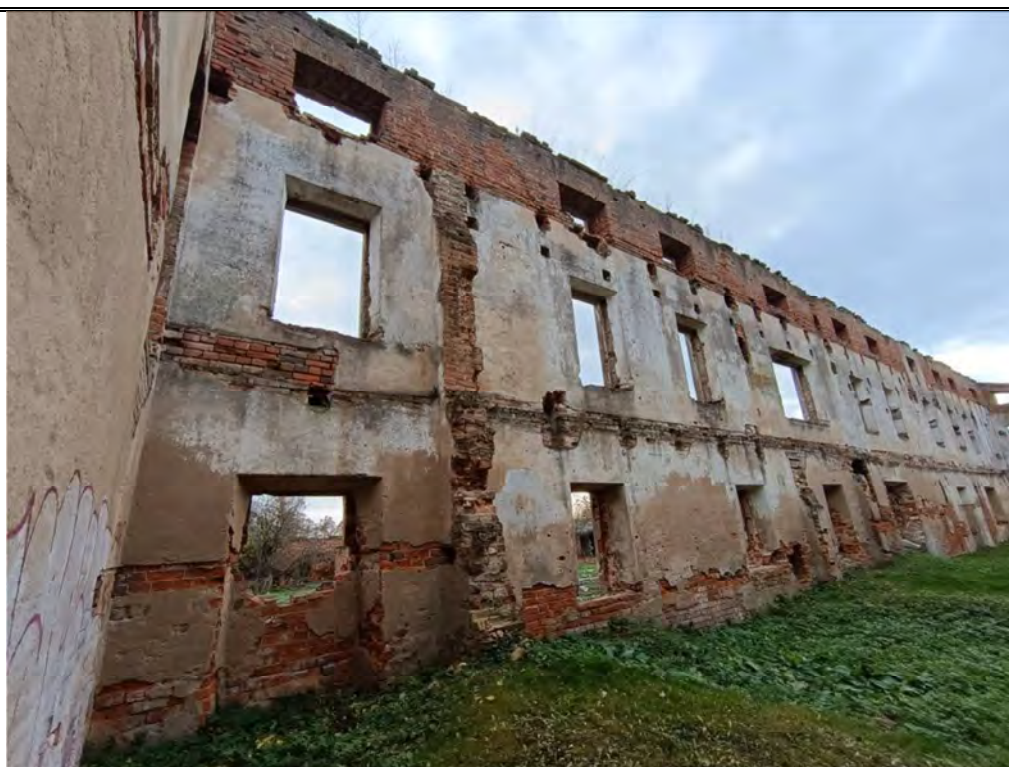
Фото 34

Фрагмент наружной стены здания в осях «2-8/А» изнутри (увлажнение отделочных покрытий стены; размораживание кладки стены в нижней и верхней части; разрушение кладки внутренних стен)

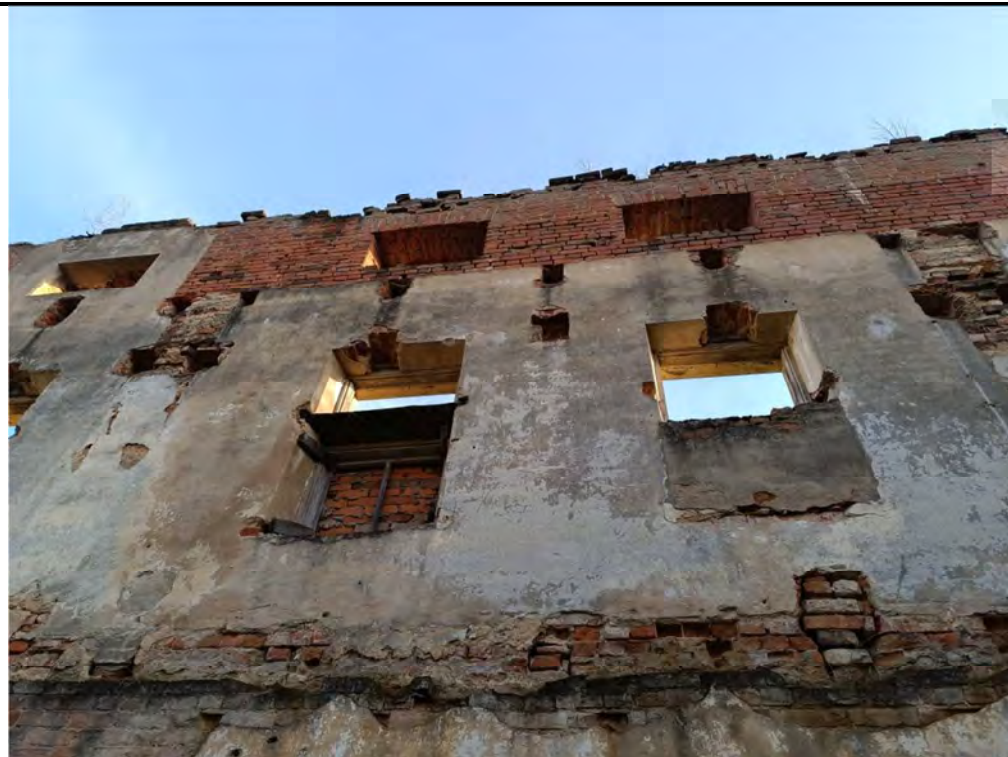
Фото 35

Фрагмент наружной стены здания в осях «2-8/А» изнутри в уровне 2-го этажа (увлажнение отделочных покрытий стены; размораживание, разрушение кладки стены в верхней части и в месте перепада толщины стены (отм.+3.400))

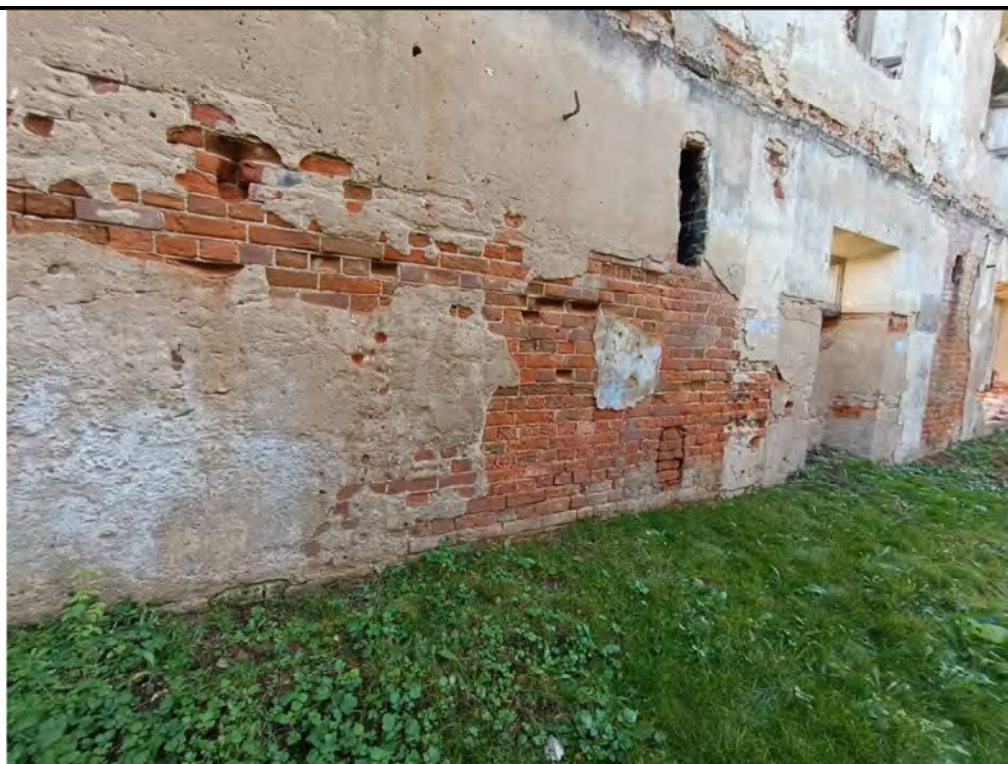
Фото 36

Фрагмент наружной стены здания в осях «2-8/А» изнутри (увлажнение, разрушение отделочных покрытий стены; увлажнение, размораживание кладки стены в нижней части; вымывание, выкрашивание раствора из швов кладки)

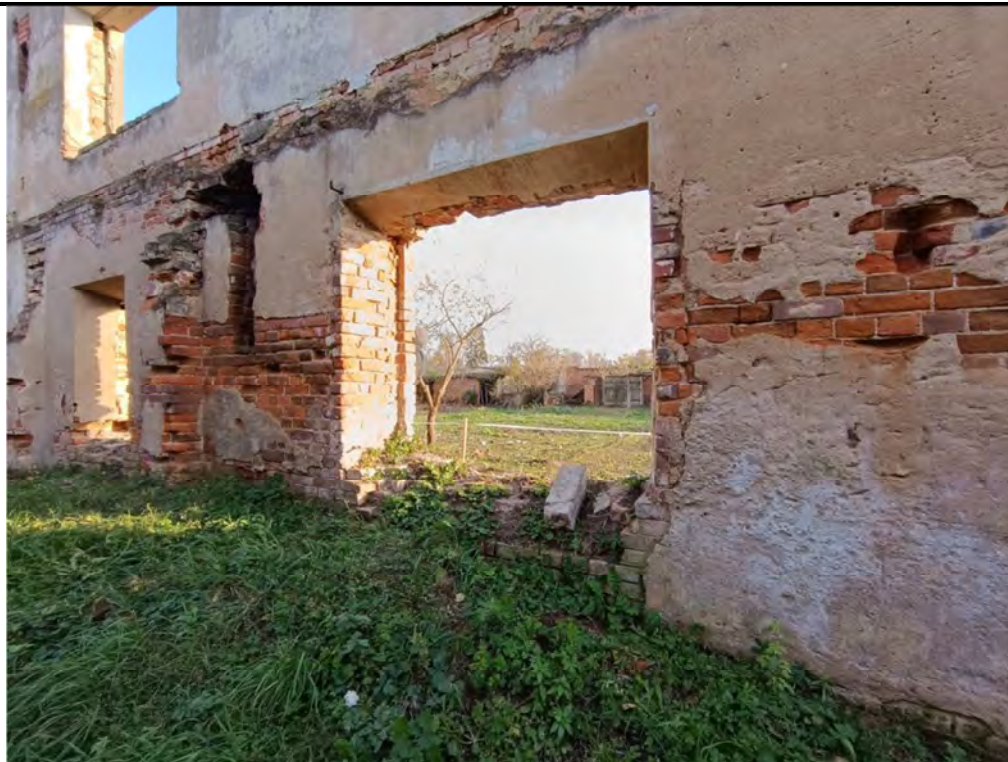
Фото 37

Фрагмент наружной стены здания в осях «2-8/А» изнутри в месте расположения оконного проема (увлажнение, разрушение отделочных покрытий стены; размораживание, разрушение участков кладки под оконным проемом)

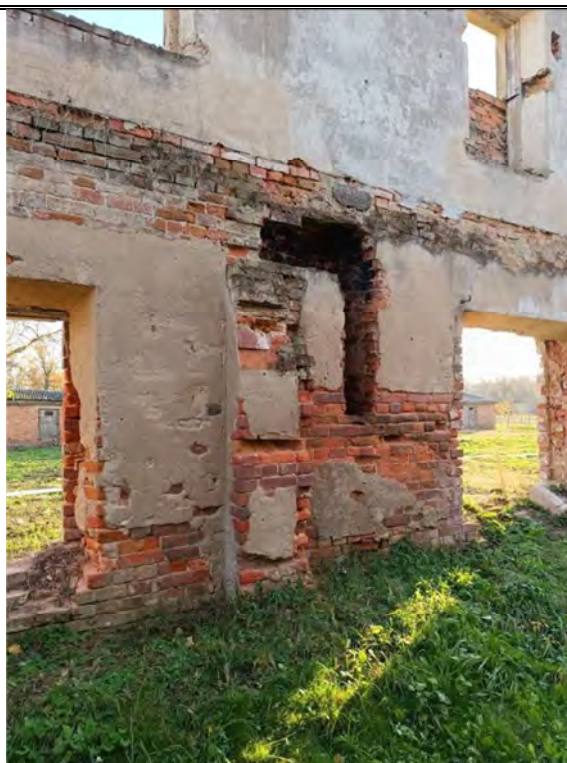
Фото 38

Фрагмент наружной стены здания в осях «2-8/А» изнутри (увлажнение, разрушение отделочных покрытий стены; размораживание кладки стены в нижней части; вымывание, выкрашивание раствора из швов кладки)

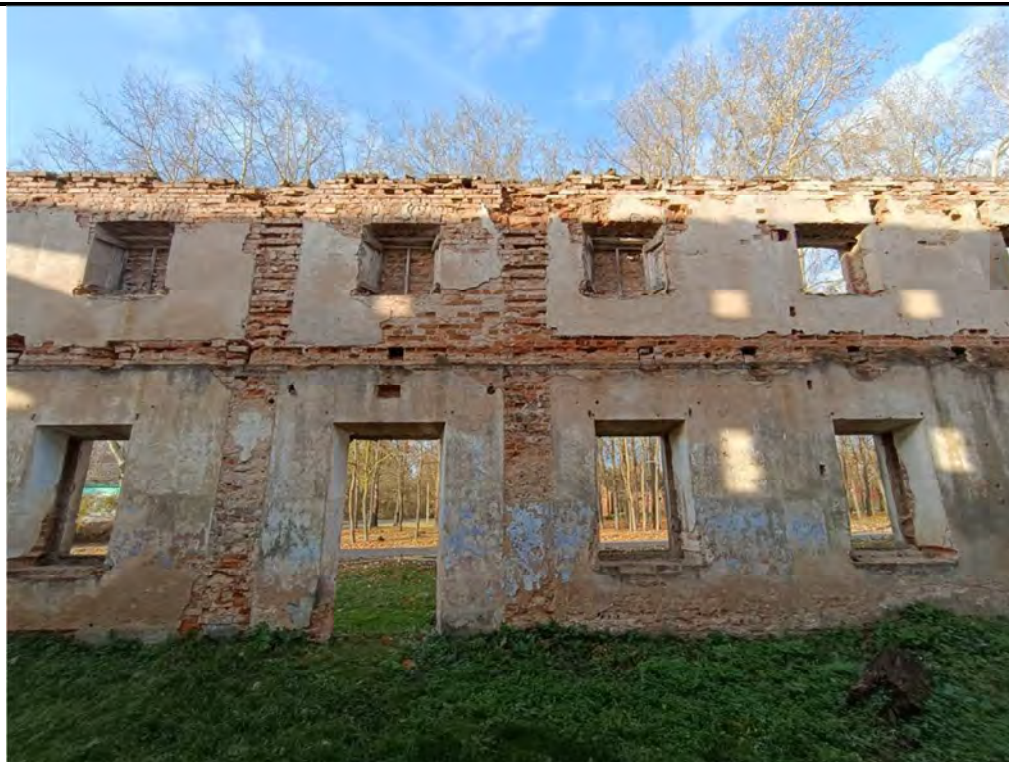
Фото 41

Фрагмент наружной стены здания в осях «2-8/Б» изнутри (размораживание, разрушение кладки карнизной части стены; увлажнение, биоповреждение поверхности стены; размораживание поверхности стены)

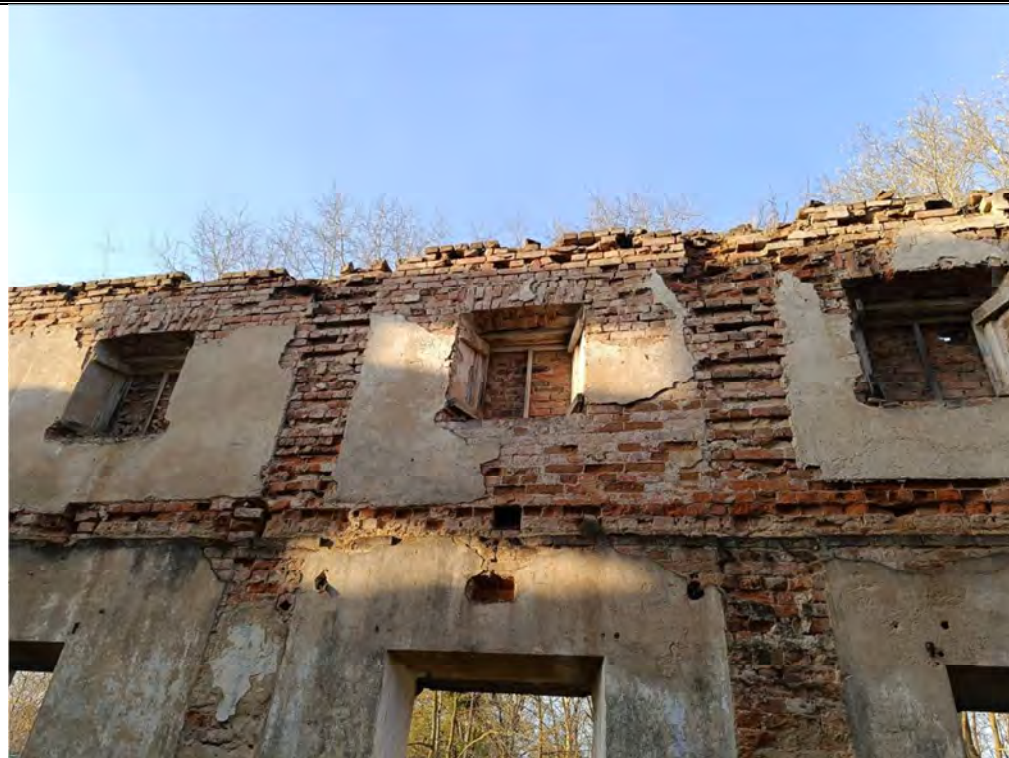
Фото 42

Фрагмент наружной стены здания в осях «2-8/Б» изнутри (разрушение кладки карнизной части стены; размораживание кладки стены в уровне 2-го этажа здания; увлажнение, биоповреждение отделочных покрытий стен)

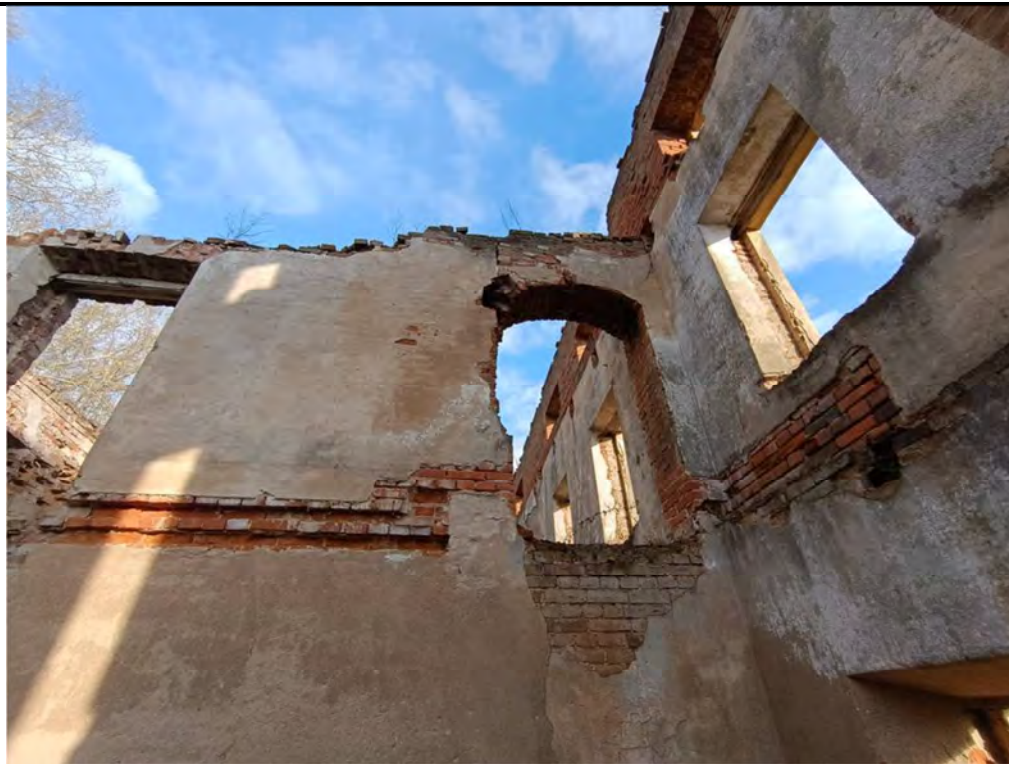
Фото 51

Фрагмент внутренней стены здания в осях «2/А-Б»  
(разрушение кладки стены в верхней части; увлажнение поверхности стены;  
сквозные трещины по кладке стены над дверными проемами)

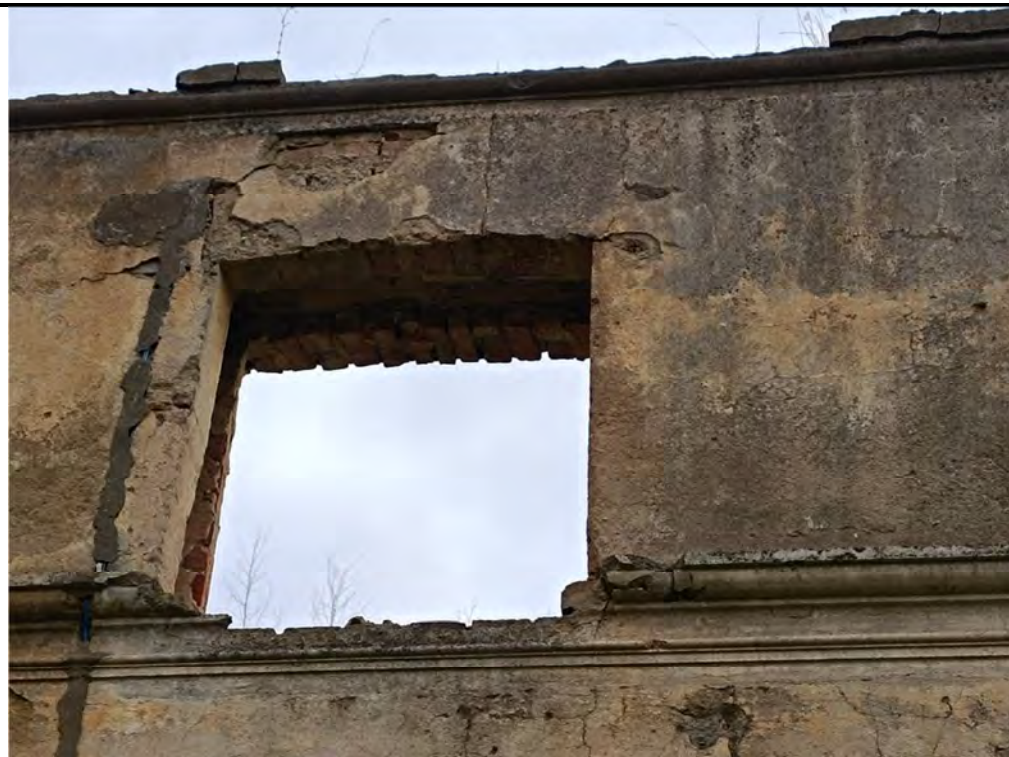
Фото 52

Фрагмент оконной перемычки здания  
(увлажнение, биоповреждение отделочных покрытий; отслаивание отделочных  
покрытий; трещины по кладке перемычки)

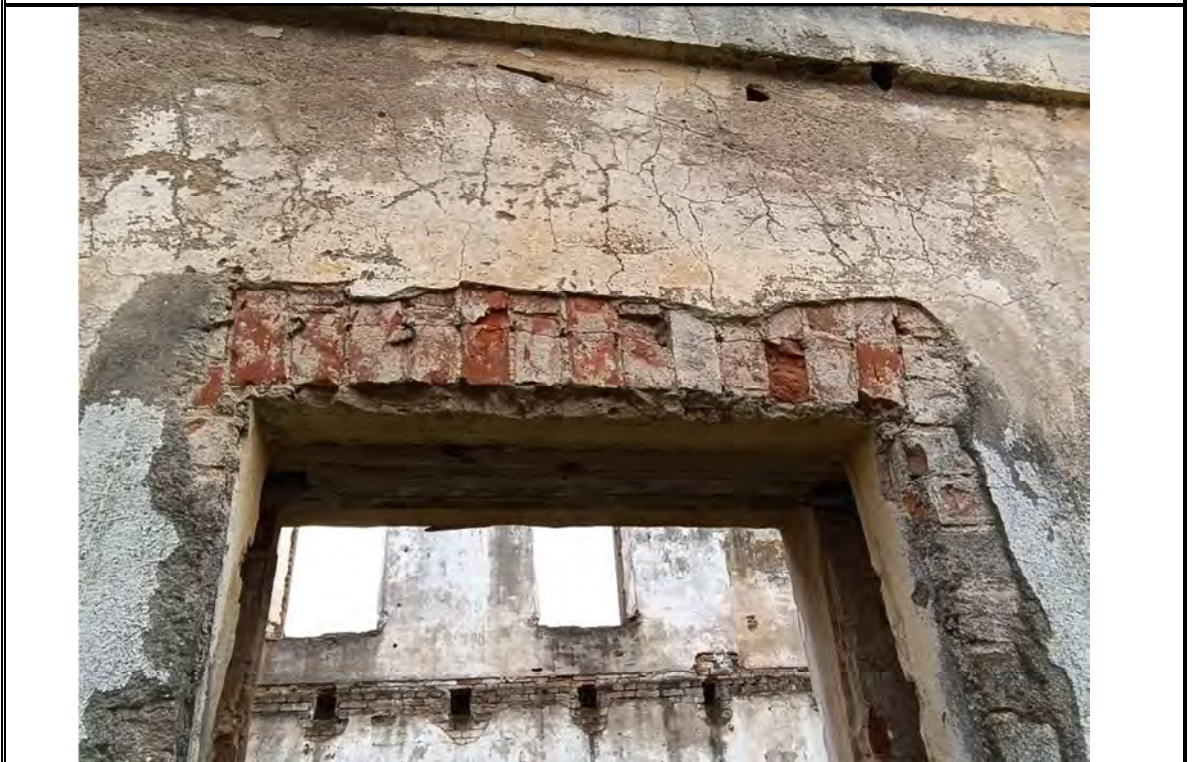
Фото 56

Фрагмент дверной перемычки здания в осях «4-5/Б»  
(разрушение отделочных покрытий; увлажнение, размораживание кладки перемычки; горизонтальная трещина по телу перемычки)
