## ТЕХНИЧЕСКОЕ ЗАКЛЮЧЕНИЕ

по результатам детального обследования строительных конструкций здания  
бывшего винокуренного завода в составе дворцово-паркового ансамбля,  
расположенного по адресу: Могилевская область, Кировский район,  
Добосненкий с/с, а.г. Жиличи

Объект № 168.25

Заказчик:  
Учреждение культуры "Жиличский  
исторический комплекс-музей"

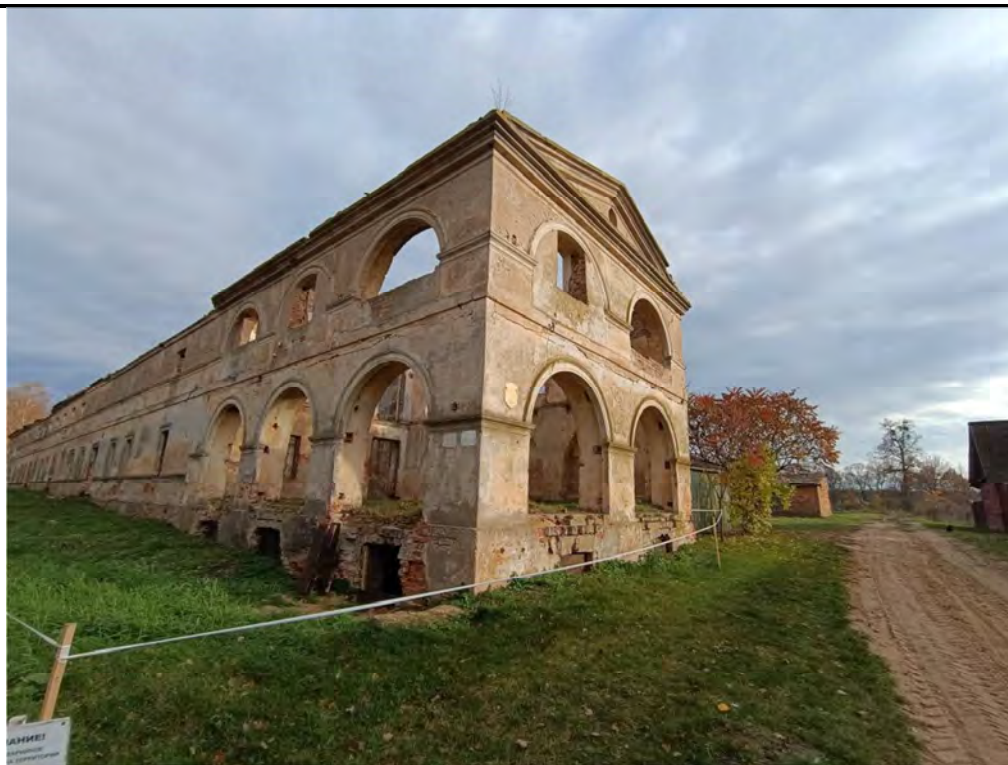
**Фото 57**

Фрагмент общего вида пристройки здания

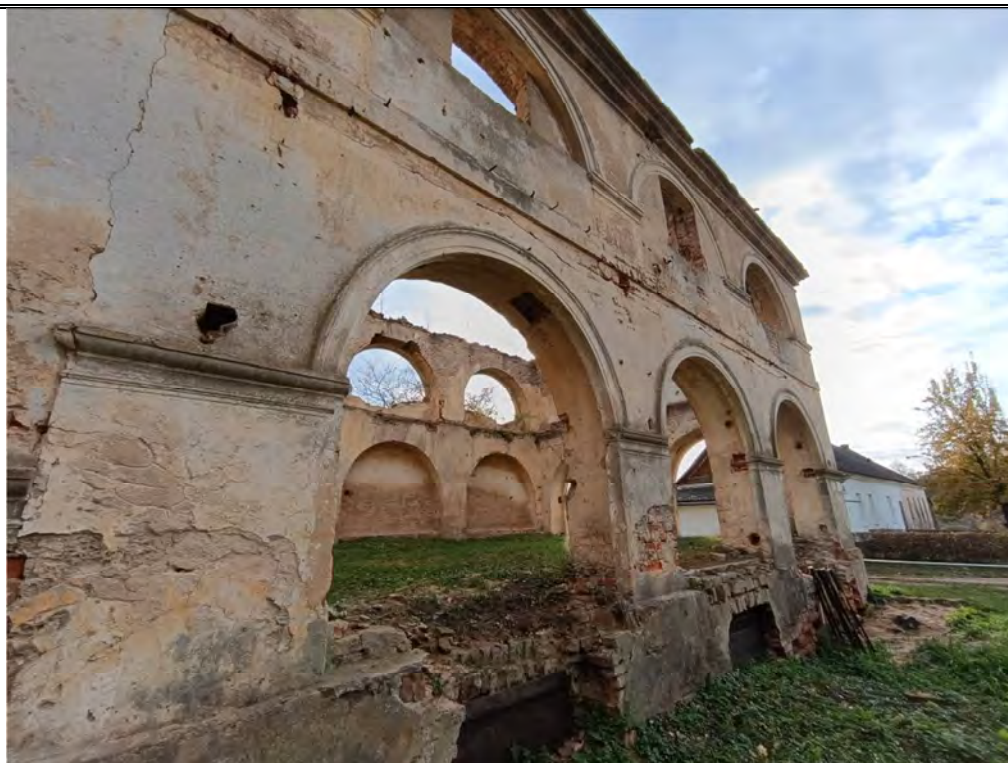
**Фото 58**

Фрагмент общего вида пристройки здания в осях «1-2/А-Б»  
(увлажнение, разрушение кладки верхних рядов подвальной части здания;  
разрушение кладки по периметру оконных проемов подвала)

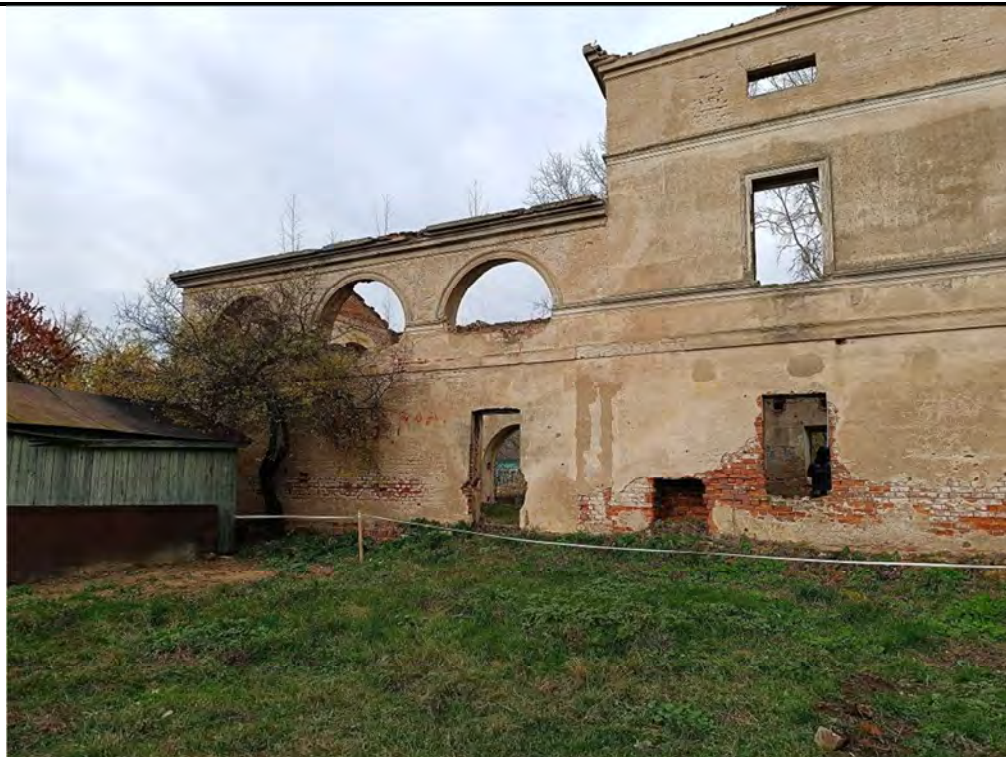
Фото 59  
Фрагмент общего вида пристройки здания  
(увлажнение, размораживание кладки наружной стены пристройки)

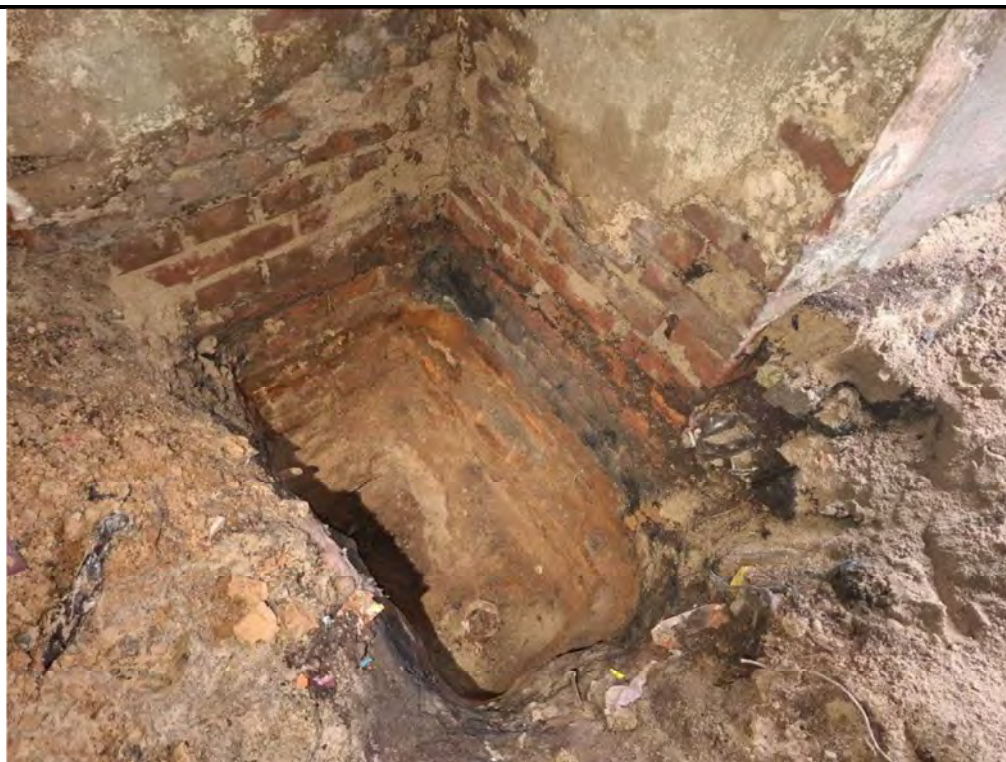
Фото 60  
Фрагмент фундамента под наружными стенами пристройки здания на участке  
откопки шурфа (шурф №2)

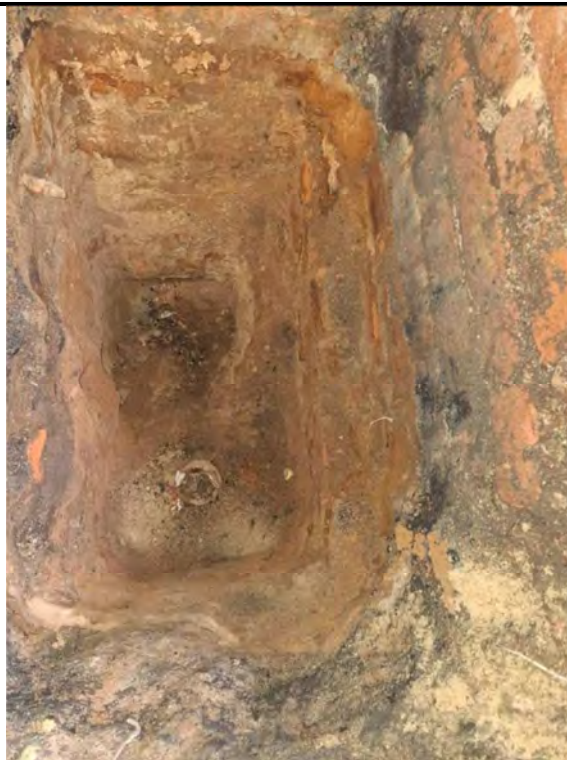
Фото 61

Фрагмент фундамента под наружными стенами пристройки здания на участке откопки шурфа (шурф №2)

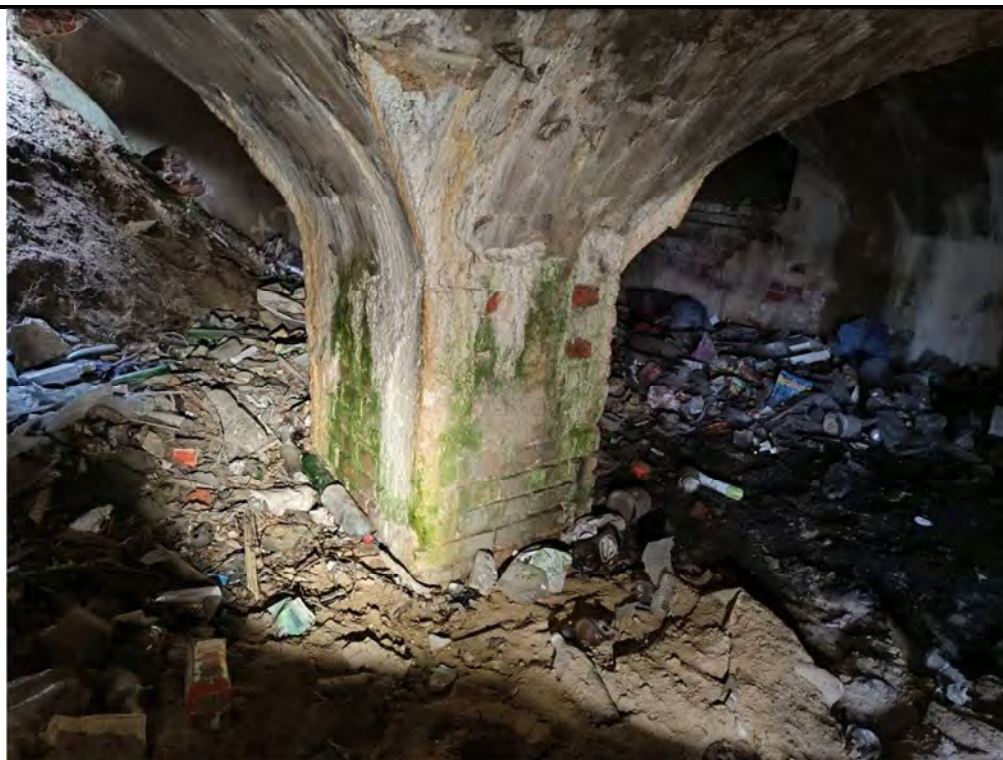
Фото 62

Фрагмент кирпичного столба подвала здания  
(увлажнение, биоповреждение отделочных покрытий столба; отслаивание, разрушение отделочных покрытий; размораживание кладки кирпичного столбы с вымывание раствора из швов кладки)

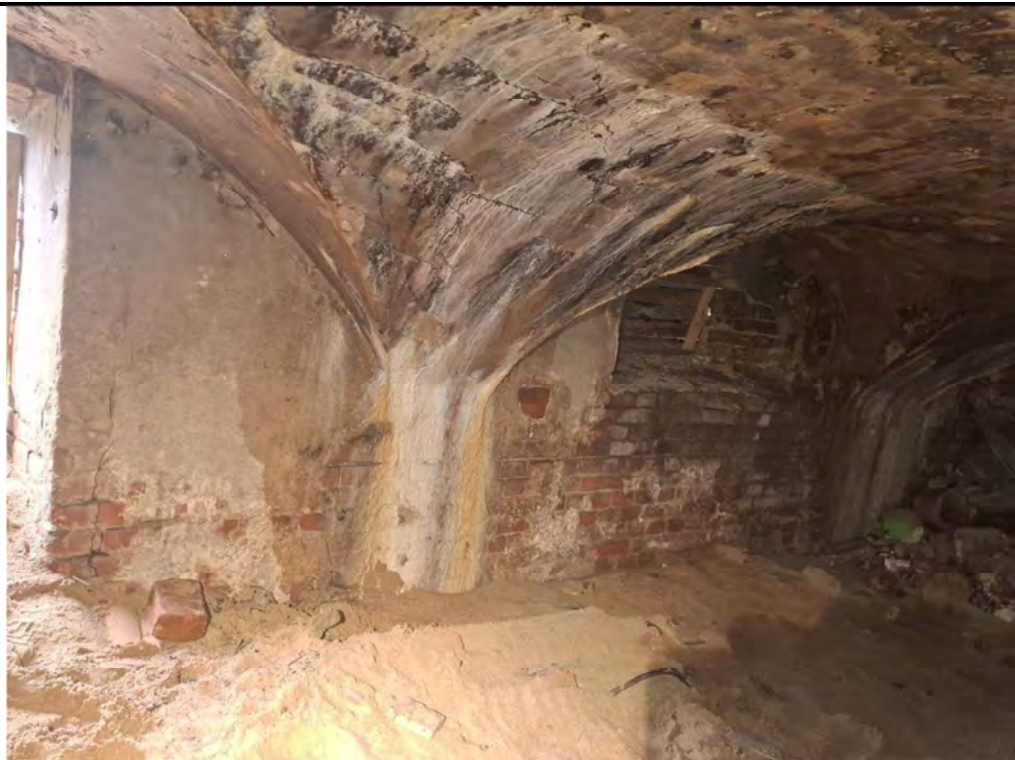
Фото 64

Фрагмент наружных стен подвала пристройки  
(увлажнение, биоповреждение отделочных покрытий стен и перекрытия; высолы по наружной поверхности конструкций подвала; разрушение отделочных покрытий стен; увлажнение кладки)

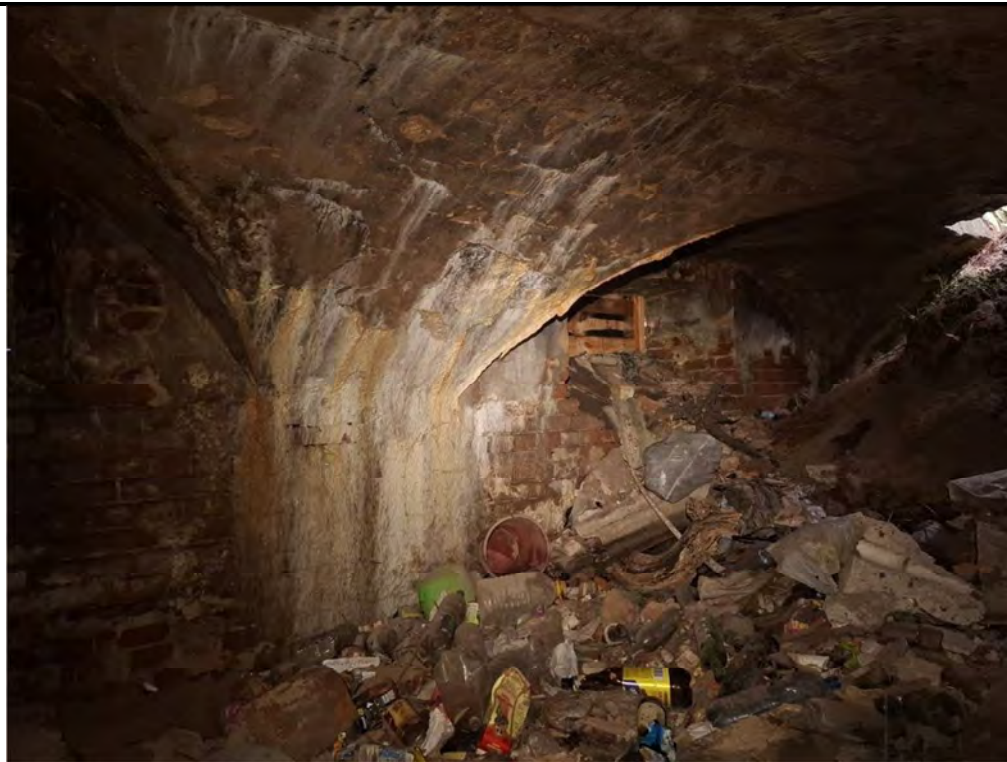
Фото 65

Фрагмент наружных стен подвала пристройки  
(увлажнение, биоповреждение отделочных покрытий стен и перекрытия; высолы по наружной поверхности конструкций подвала; разрушение отделочных покрытий стен; увлажнение кладки)

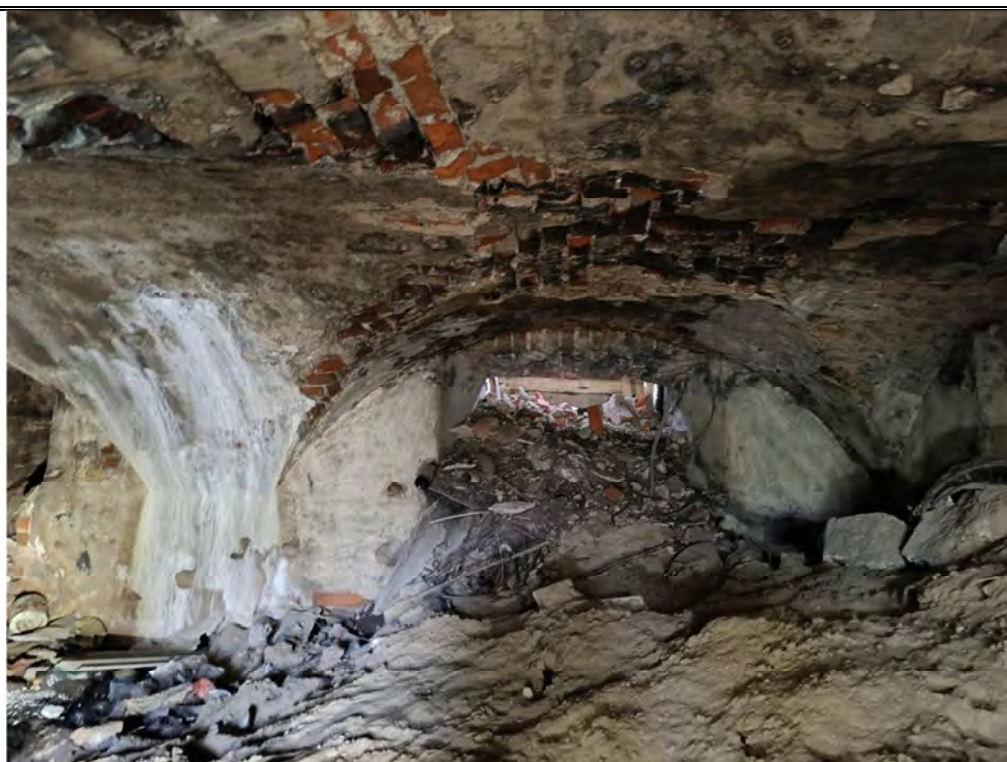
Фото 66

Фрагмент конструкций подвала пристройки (увлажнение отделочных покрытий стен и перекрытия; высолы по наружной поверхности конструкций подвала; разрушение отделочных покрытий стен и перекрытия)

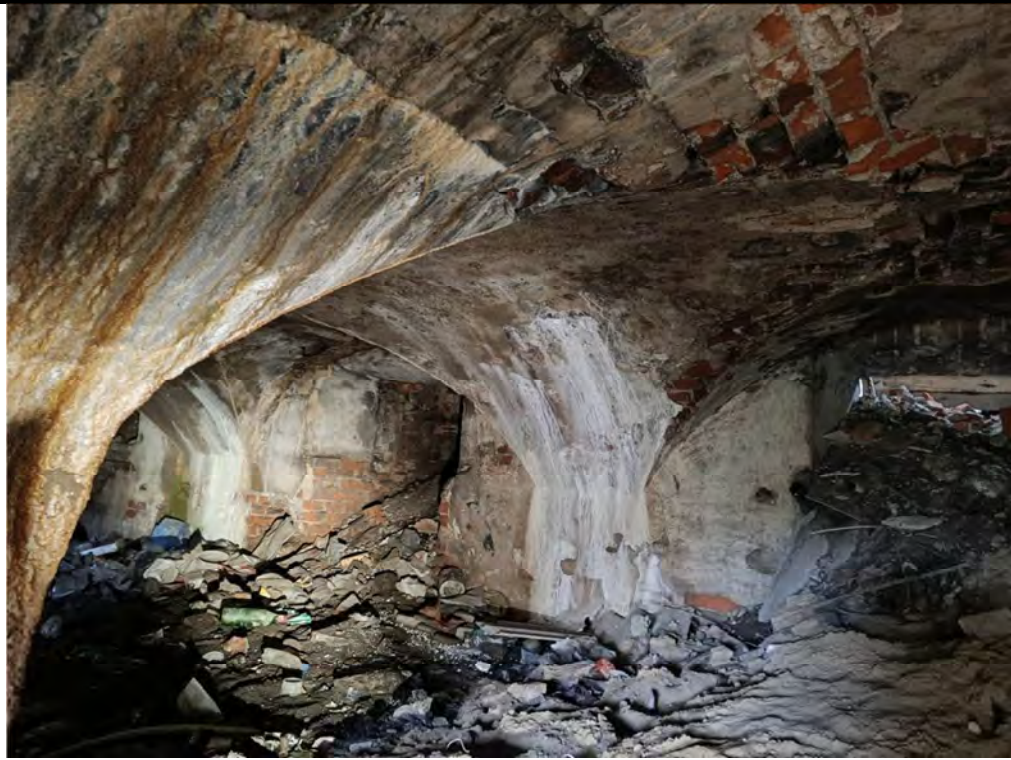
Фото 67

Фрагмент конструкций подвала пристройки (увлажнение отделочных покрытий стен и перекрытия; высолы по наружной поверхности конструкций подвала; разрушение отделочных покрытий стен и перекрытия)

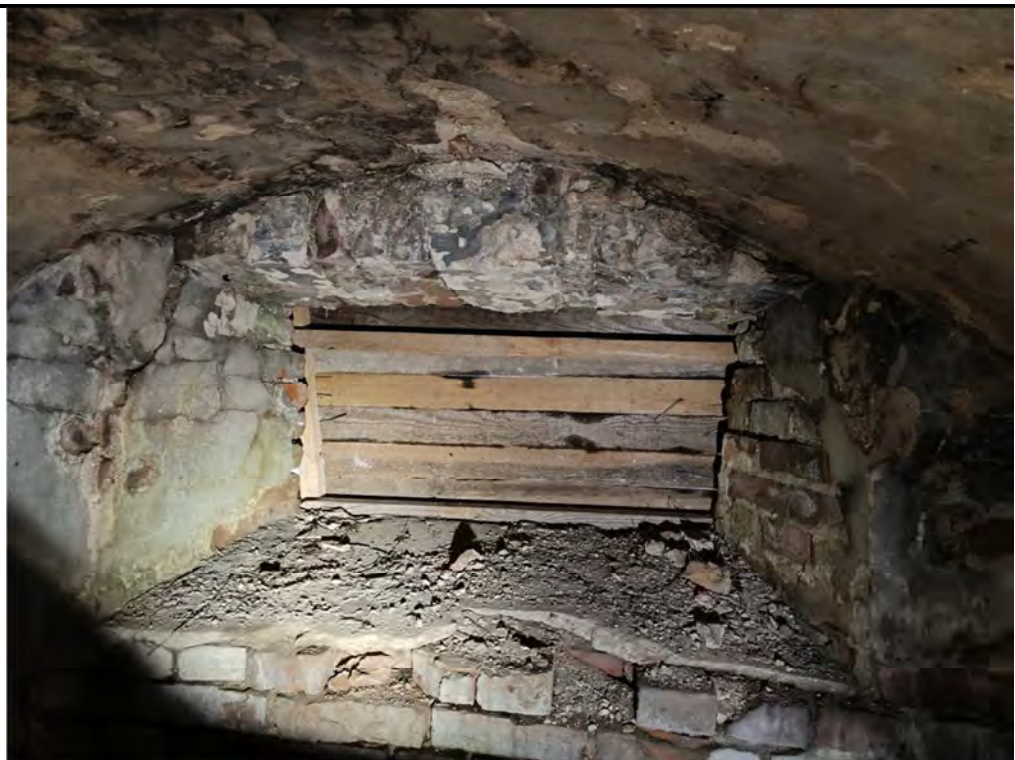
Фото 73

Фрагмент перекрытия подвала пристройки (увлажнение, биоповреждение отделочных покрытий по лицевой поверхности перекрытия; разрушение участка отделочных покрытий; размораживание кладки перекрытия)

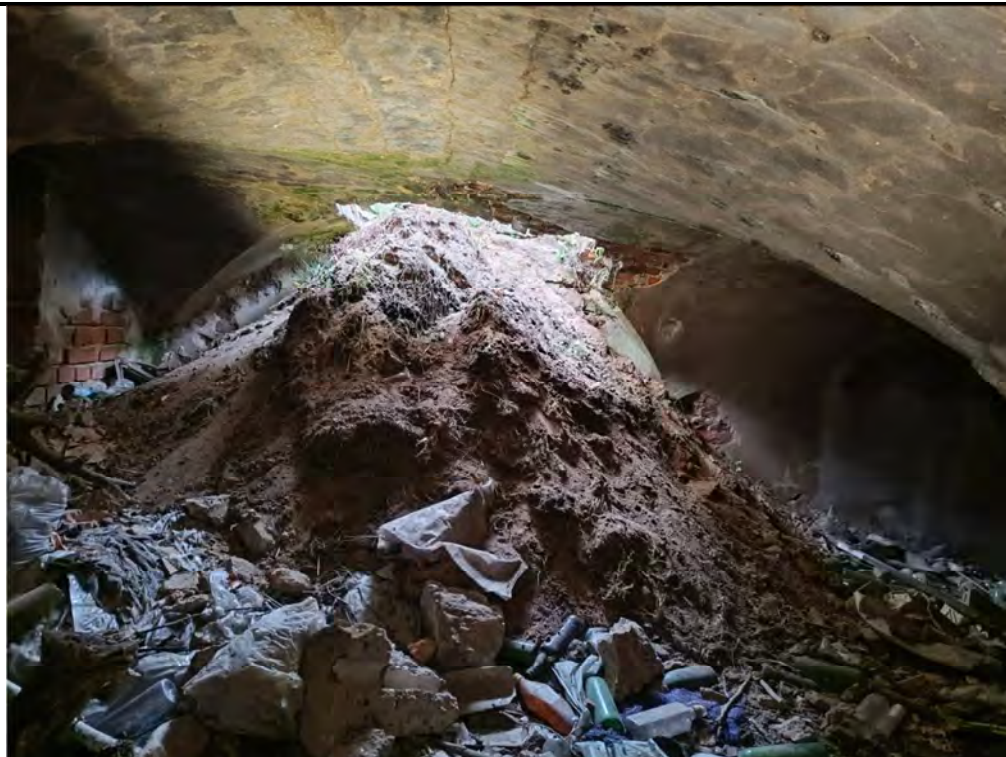
Фото 74

Фрагмент оконного проема подвала  
(увлажнение, биоповреждение, высолы кладки стен;  
разрушение отделочных покрытий)

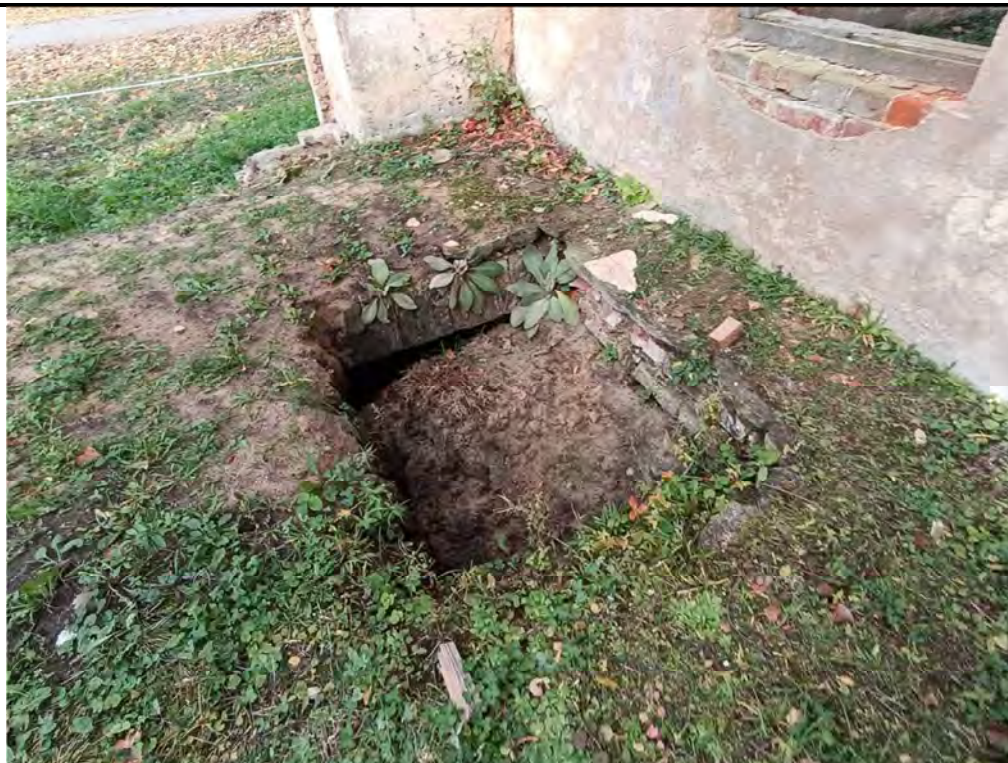
В перекрытии в осях «1-2/А-Б» расположен люк (проем) для спуска в подвал. Габаритные размеры люка в плане оставляют: 1050×1250мм. На момент обследования спуск в подвал здания через люк невозможен ввиду его засыпки грунтом основания (см. фото 75, 76 Приложения Б). Доступ в подвал пристройки здания осуществляется через оконный проем в наружной стене подвала в осях «1-2/Б» (было выполнено удаление досок (забивки) проема).

**Фото 75**  
Фрагмент люка спуска в подвал  
(засорение спуска в подвал грунтом и мусором)

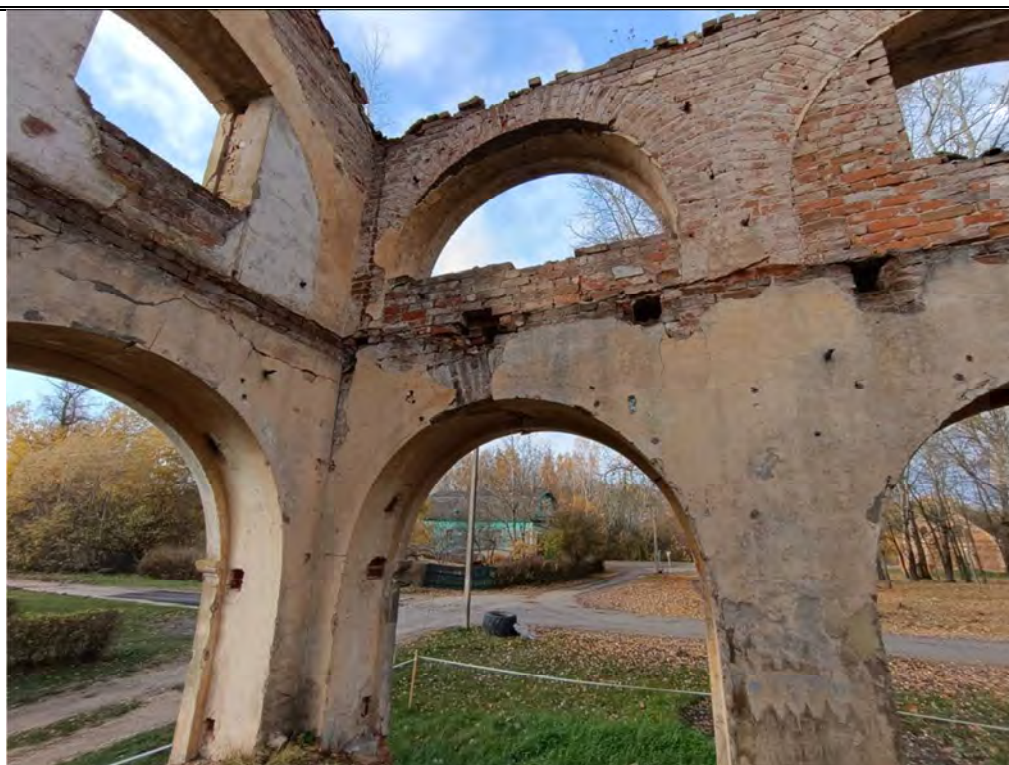
Фото 79

Фрагмент наружной стены пристройки в осях «1-2/А»  
(увлажнение стены в нижней части; разрушение отделочных покрытий стены в уровне 2-го этажа; размораживание, разрушение кладки парапетной части стен и заполнения оконных проемов)

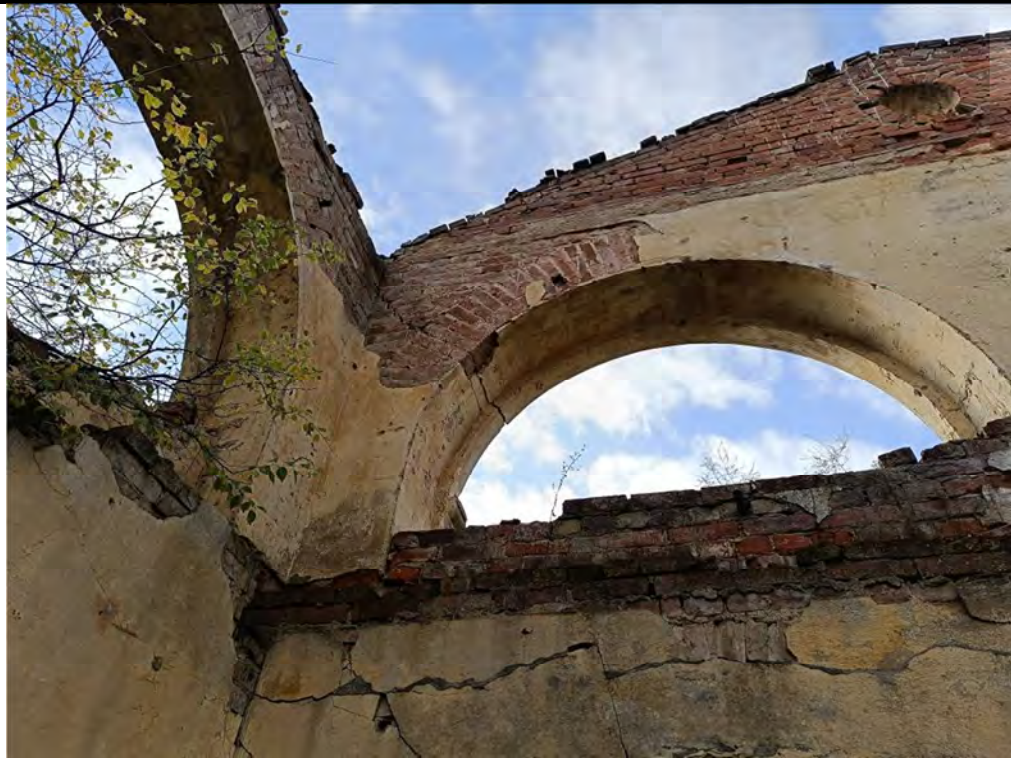
Фото 80

Фрагмент наружных стен пристройки в осях «1/Б»  
(разрушение отделочных покрытий стен в уровне 2-го этажа; размораживание, разрушение кладки парапетной части стен и заполнения оконных проемов; горизонтальная трещина по кладке стены)

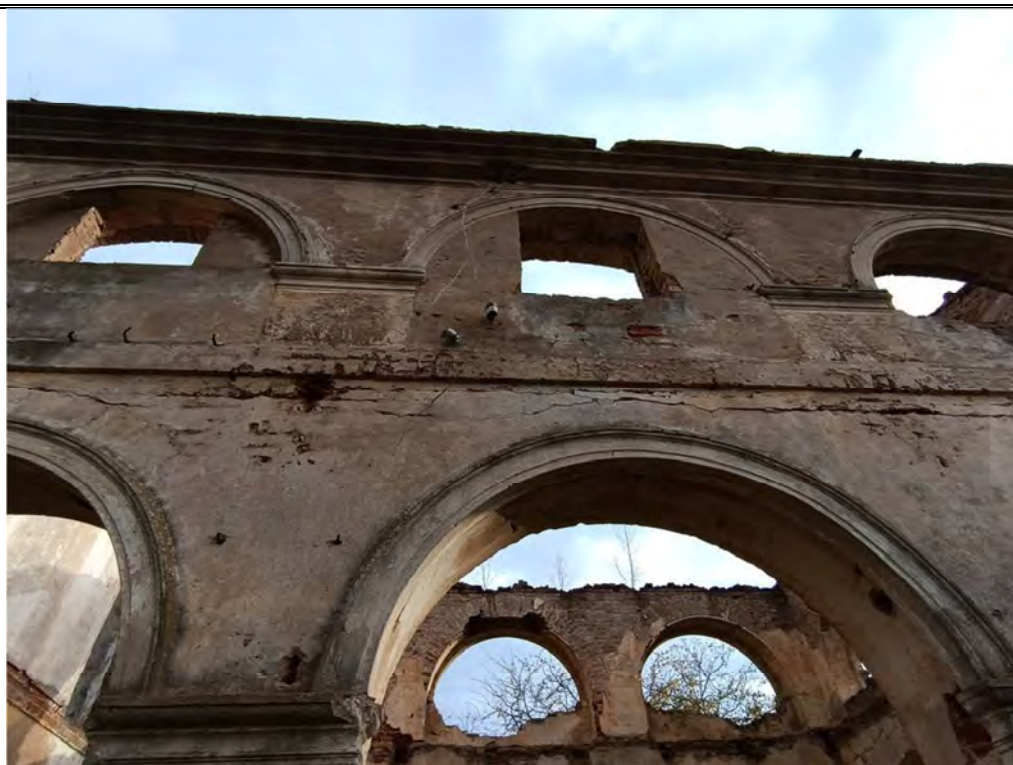
**Фото 81**

Фрагмент наружных стен пристройки в осях «1/А»  
 (разрушение отделочных покрытий стен в уровне 2-го этажа; увлажнение, размораживание кладки парапетной части стен и заполнения оконных проемов; сквозные трещины по кладке стены)

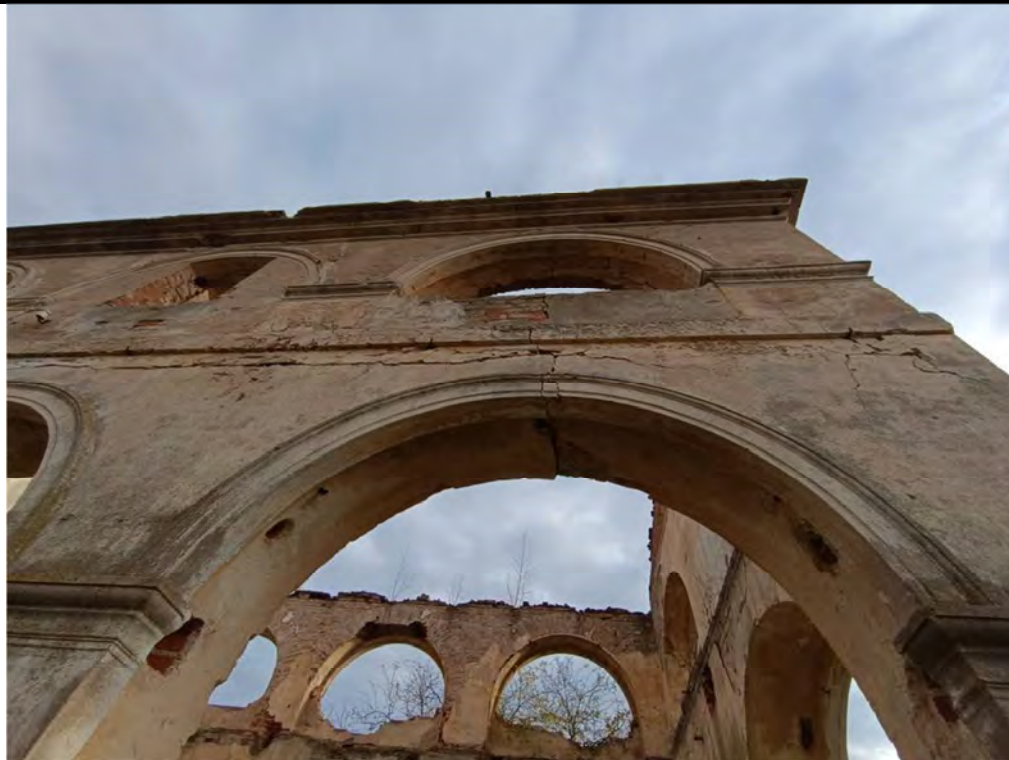
**Фото 82**

Фрагмент наружной стены пристройки в осях «1-2/Б» с наружной стороны  
 (увлажнение поверхности стены; отслаивание, растрескивание отделочных покрытий стены; горизонтальная трещина по кладке стены)

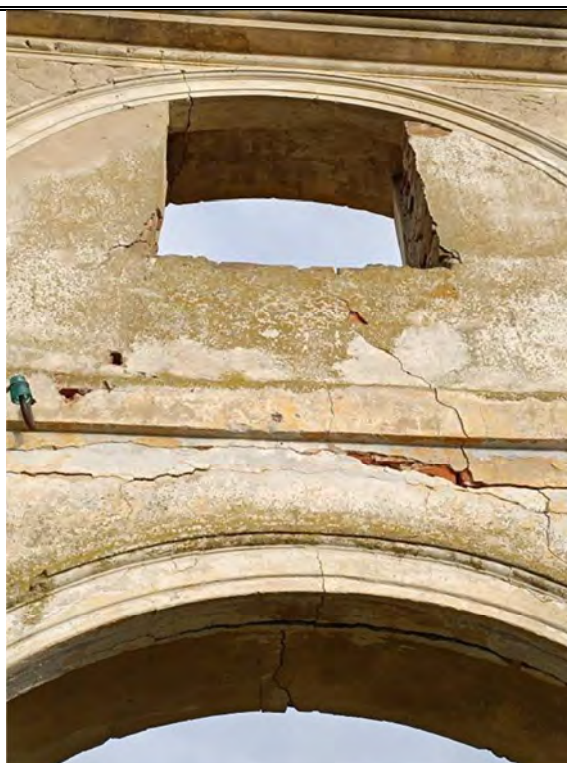
**Фото 83**

Фрагмент наружной стены пристройки в осях «1-2/Б» с наружной стороны (увлажнение поверхности стены; отслаивание, растрескивание отделочных покрытий стены; горизонтальная трещина по кладке стены; сквозная нормальная трещина по арочной перемычке)

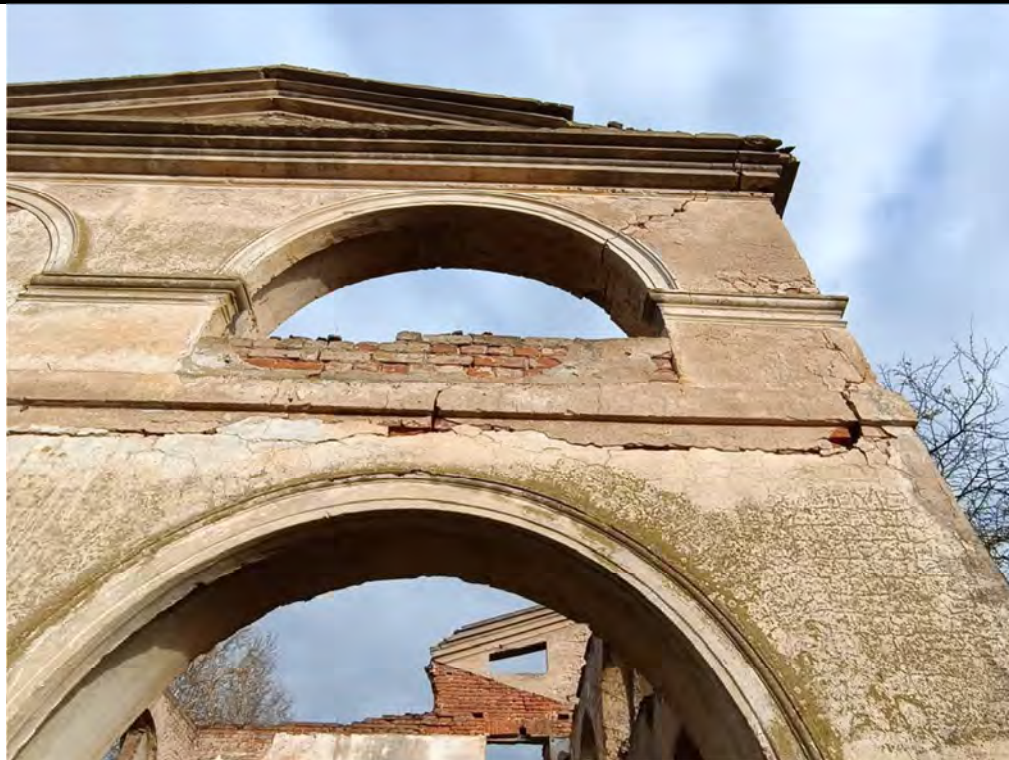
**Фото 84**

Фрагмент наружной стены пристройки в осях «1/А-Б» с наружной стороны (отслаивание, растрескивание отделочных покрытий стены; сквозные трещины по стене здания)

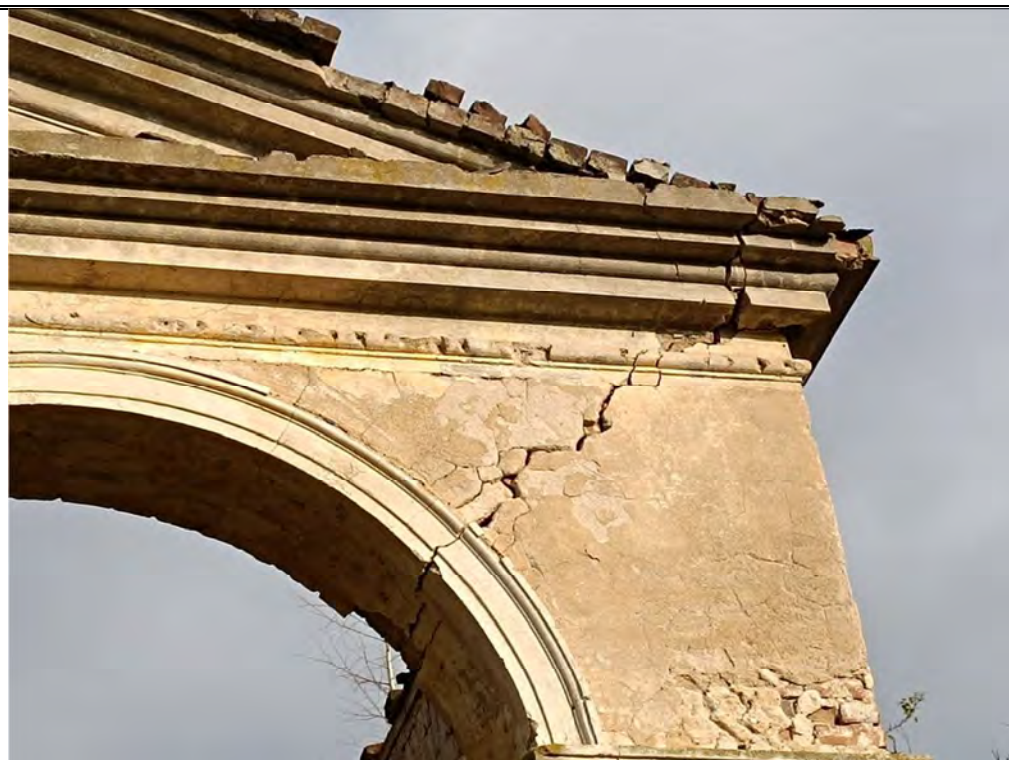
Фото 85

Фрагмент наружной стены пристройки в осях «1/А-Б» с наружной стороны  
(сквозные трещины различного характера по кладке стены)

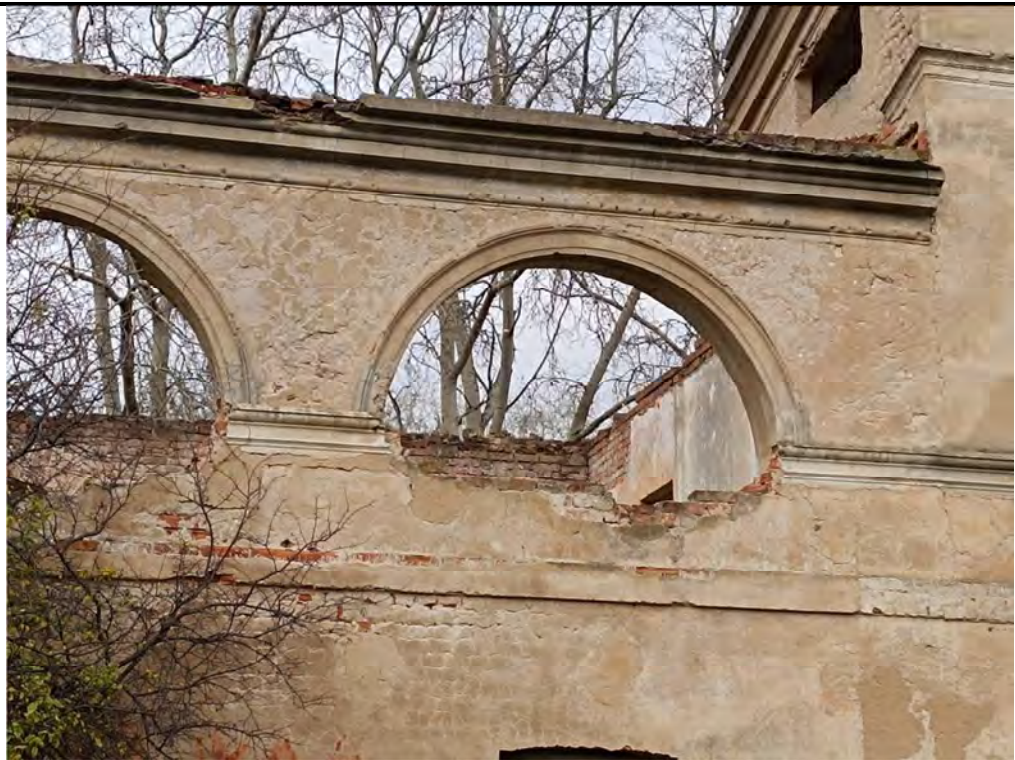
Фото 87

Фрагмент наружной стены пристройки в осях «1/А-Б» с внутренней стороны  
(сквозные трещины по кладке стены над арочным проемом; отслаивание  
отделочных покрытий стены; размораживание кладки стены)

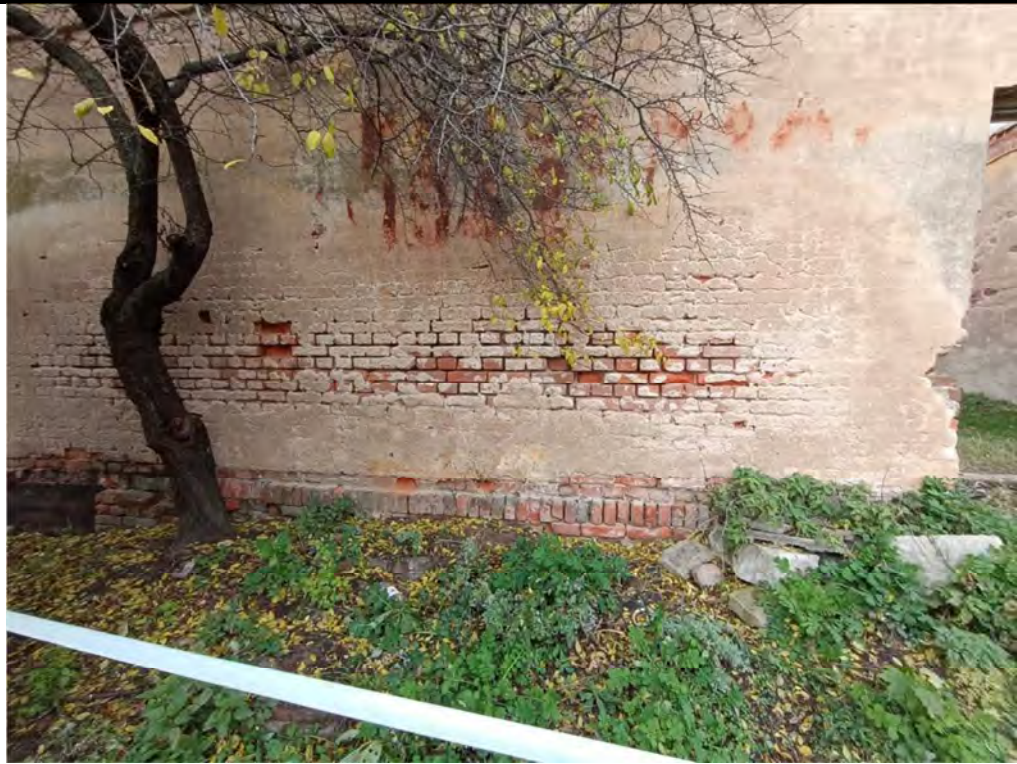
Фото 88

Фрагмент наружной стены пристройки в осях «1-2/А-Б» с наружной стороны  
(разрушение кладки заполнения оконного проема; увлажнение, размораживание  
участков стены)

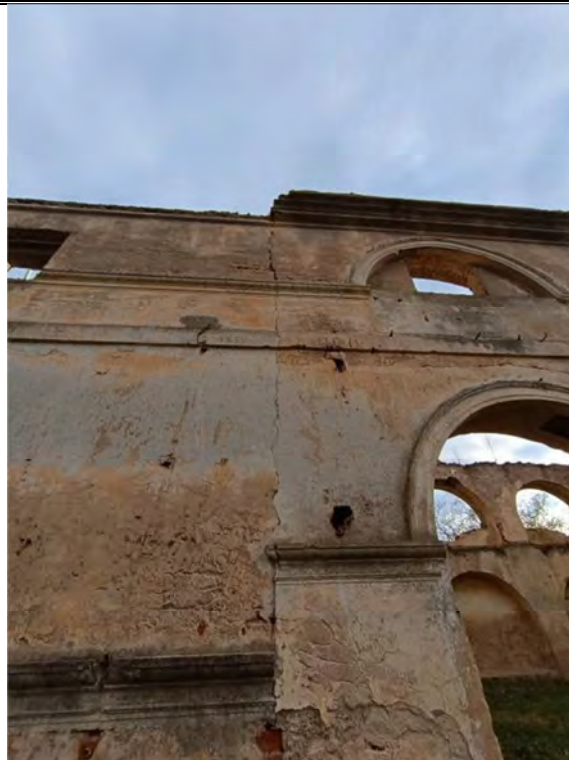
Фото 89

Фрагмент наружной стены пристройки в осях «1-2/А» с наружной стороны (увлажнение, разрушение отделочных покрытий стены; размораживание кладки стены; вымывание, выкрашивание раствора заделки швов)

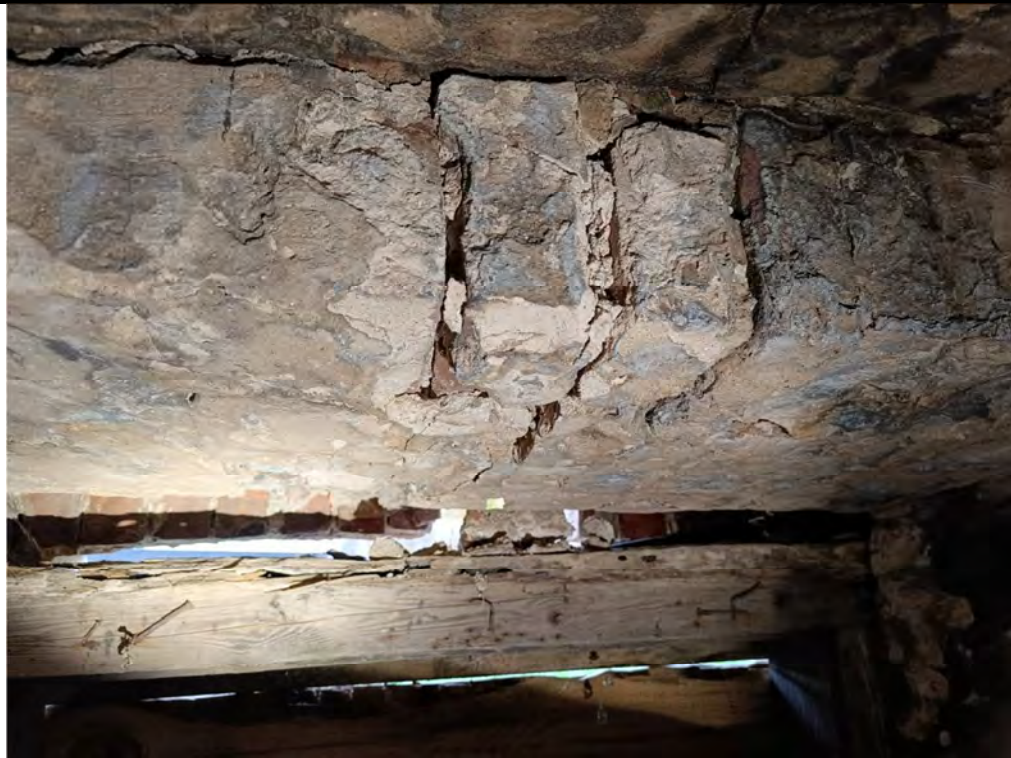
Фото 90

Фрагмент стыка наружных стен пристройки и основной части здания в осях «2/Б»

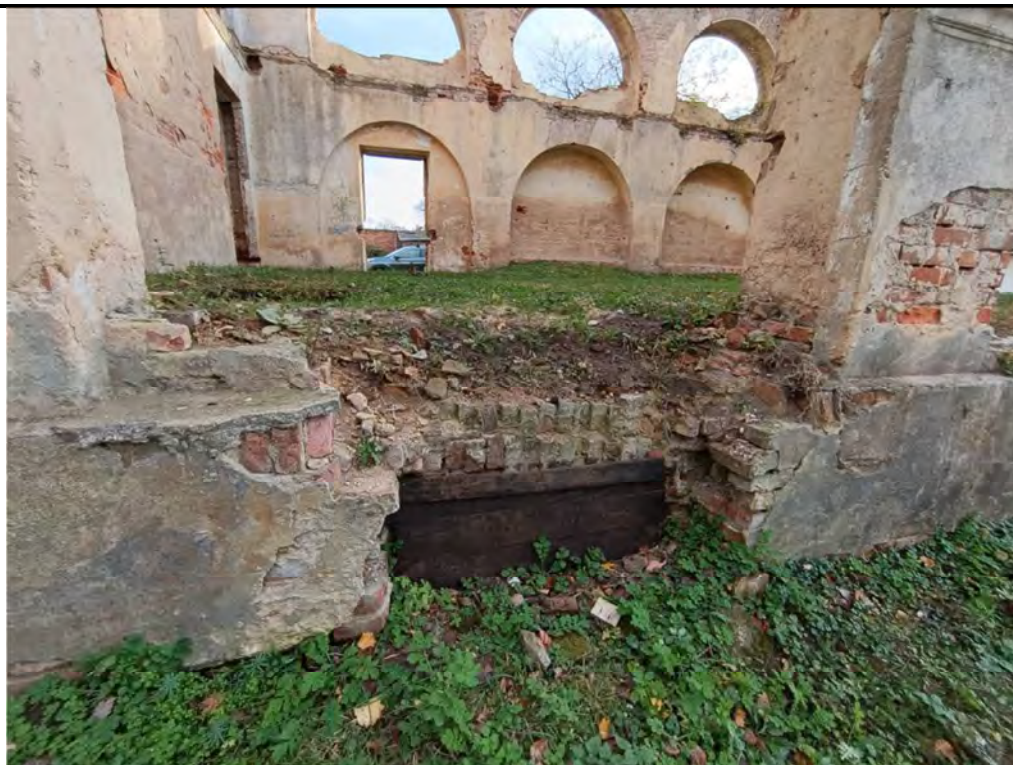
**Фото 91**

Фрагмент оконной перемычки наружной стены пристройки  
(выкрашивание раствора из швов кладки перемычки; разрушение отделочных покрытий; увлажнение и размораживание кладки перемычки)

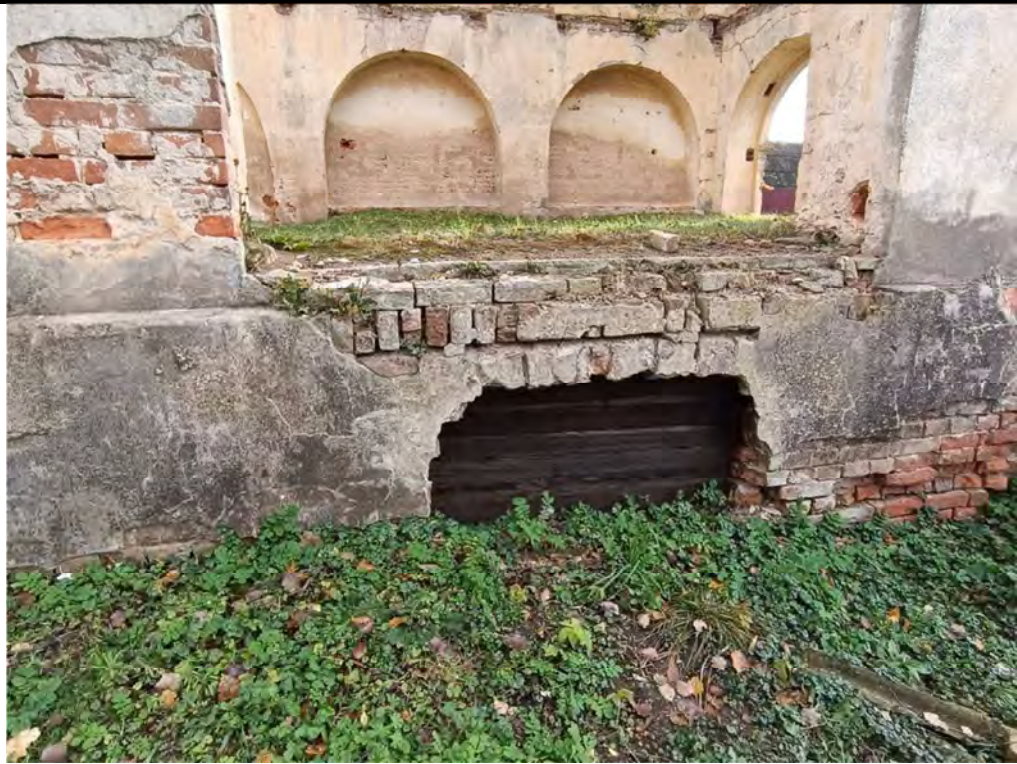
**Фото 92**

Фрагмент оконной перемычки наружной стены пристройки в осях «1-2/Б»  
(полное разрушение перемычки над оконным проемом с наружной стороны подвала; увлажнение и размораживание кладки стены)

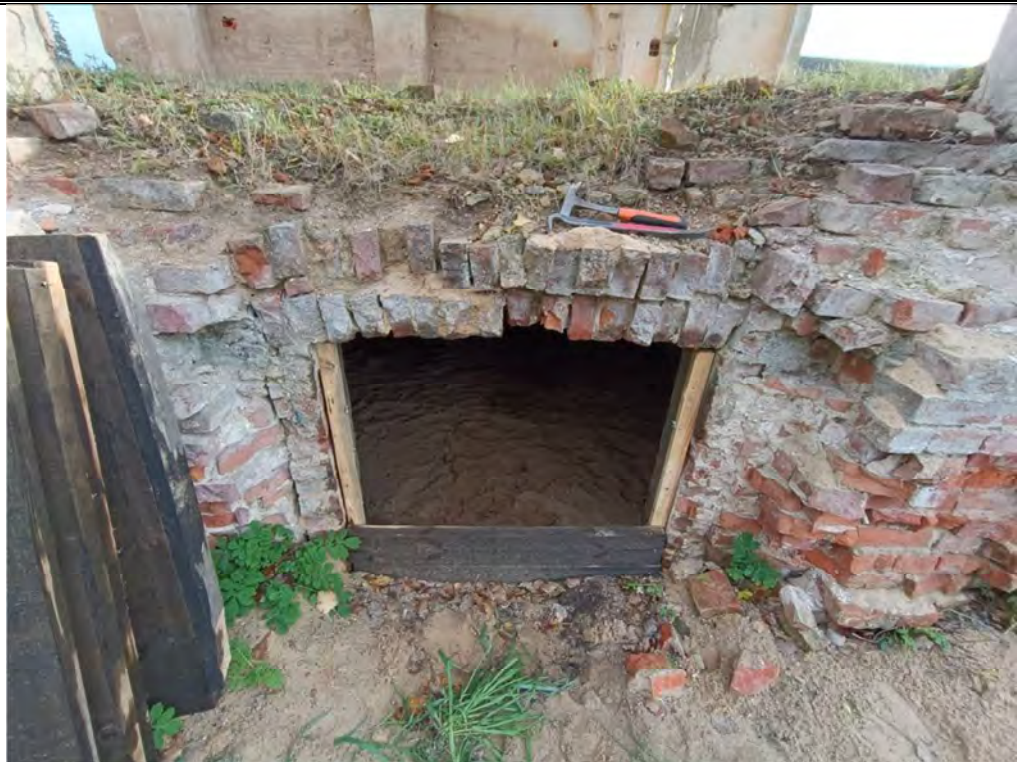
Фото 93

Фрагмент оконной перемычки наружной стены пристройки в осях «1-2/Б»  
(выкрашивание раствора из швов кладки перемычки; разрушение отделочных покрытий; увлажнение и размораживание кладки перемычки)

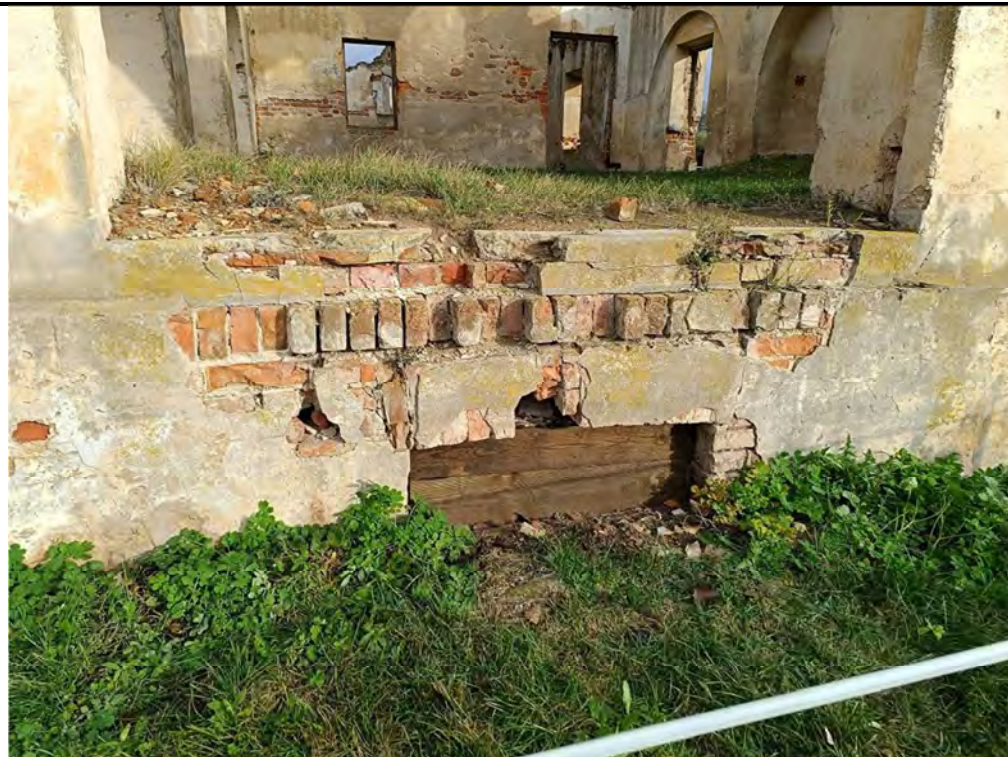
Фото 94

Фрагмент оконной перемычки наружной стены пристройки в осях «1-2/Б»  
(разрушение, размораживание кладки перемычки с наружной стороны подвала)

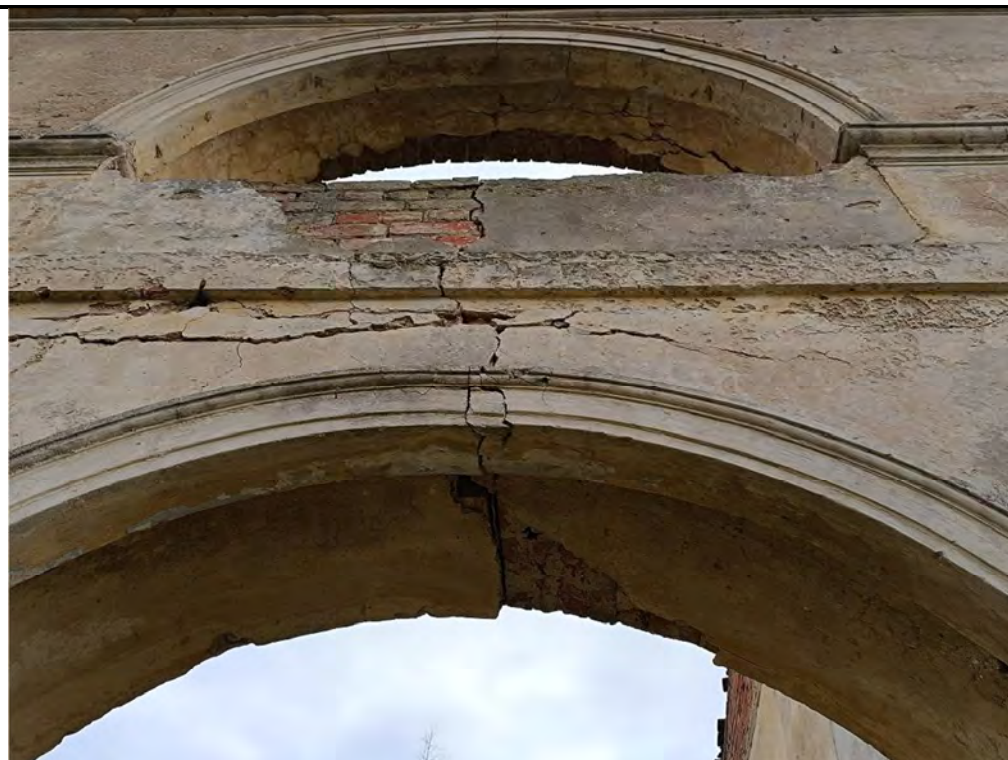
Фото 95

Фрагмент оконной перемычки наружной стены пристройки в осях «1/А-Б»  
(выкрашивание раствора из швов кладки перемычки; размораживание,  
разрушение участков кладки перемычки)
