## ТЕХНИЧЕСКОЕ ЗАКЛЮЧЕНИЕ

по результатам детального обследования строительных конструкций здания  
бывшего винокуренного завода в составе дворцово-паркового ансамбля,  
расположенного по адресу: Могилевская область, Кировский район,  
Добосненкий с/с, а.г. Жиличи

Объект № 168.25

Заказчик:  
Учреждение культуры "Жиличский  
исторический комплекс-музей"

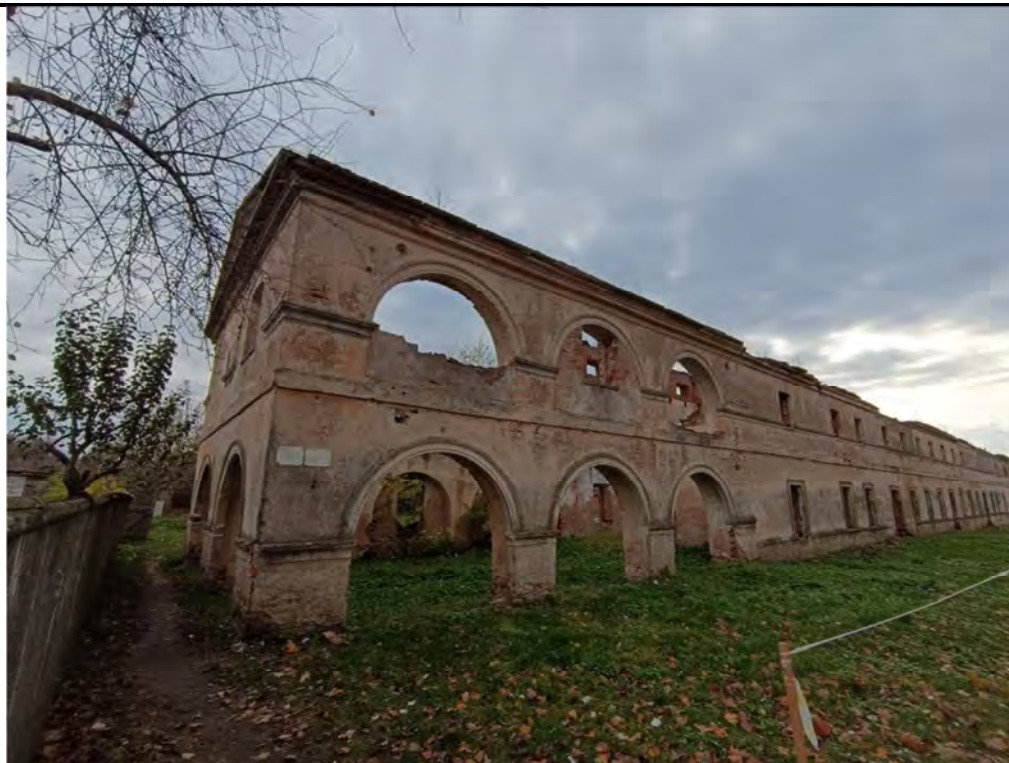
Фото 96

Фрагмент арочной перемычки над проемом наружной стены пристройки  
(сквозная нормальная трещина по перемычке)

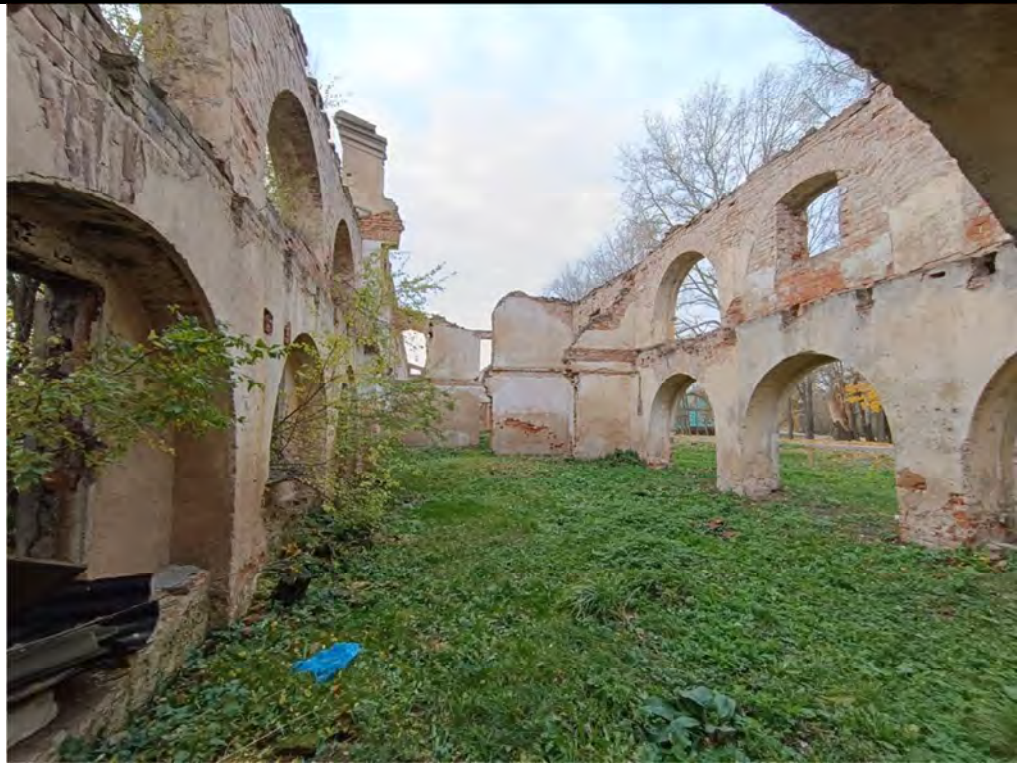
Фото 100

Фрагмент стыка наружных стен пристройки и основной части здания в осях «8/Б»  
(трещина на стыке стен)

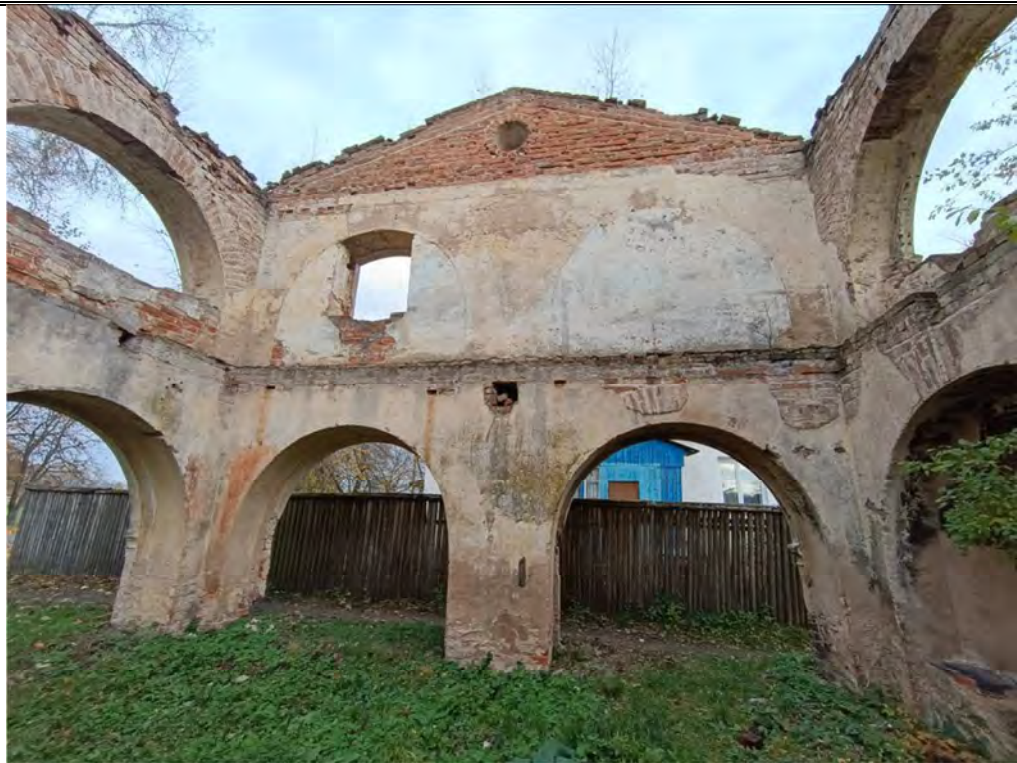
Фото 101

Общий вид конструкций пристройки в осях «8-9/А» изнутри (отсутствие покрытия пристройки; увлажнение размораживание кладки стен)

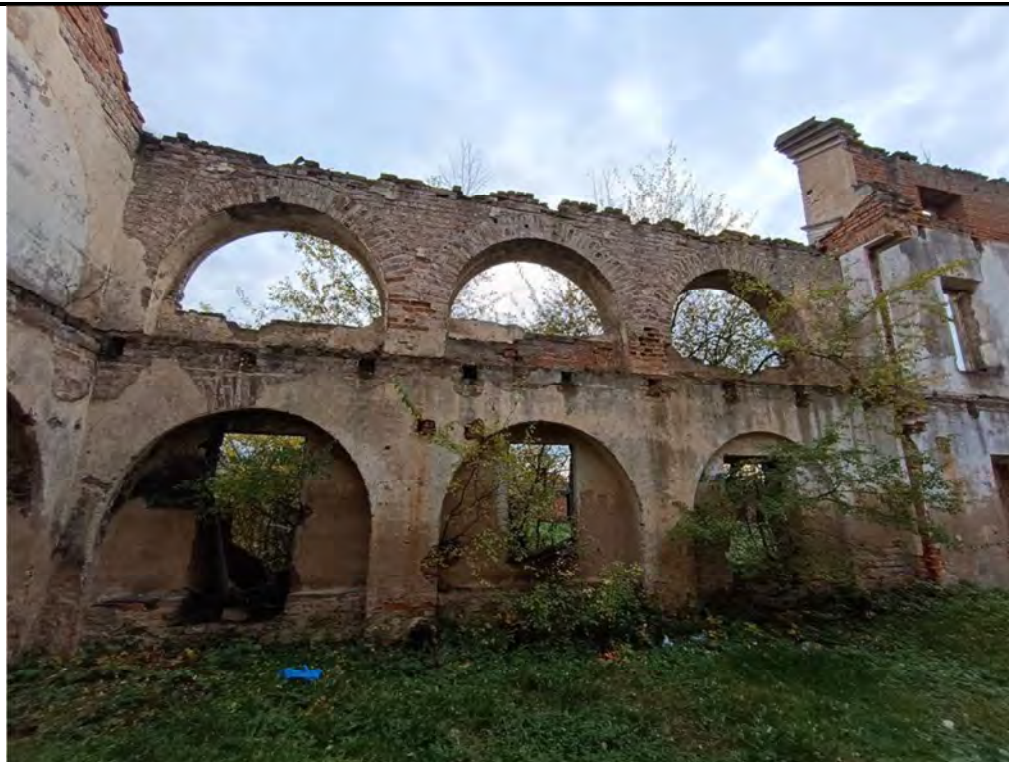
Фото 102

Общий вид наружной стены пристройки в осях «9/А-Б» изнутри (разрушение кладки карнизной части наружных стен; увлажнение, биоповреждение стен в нижней части; отслаивание, разрушение отделочных покрытий стен)

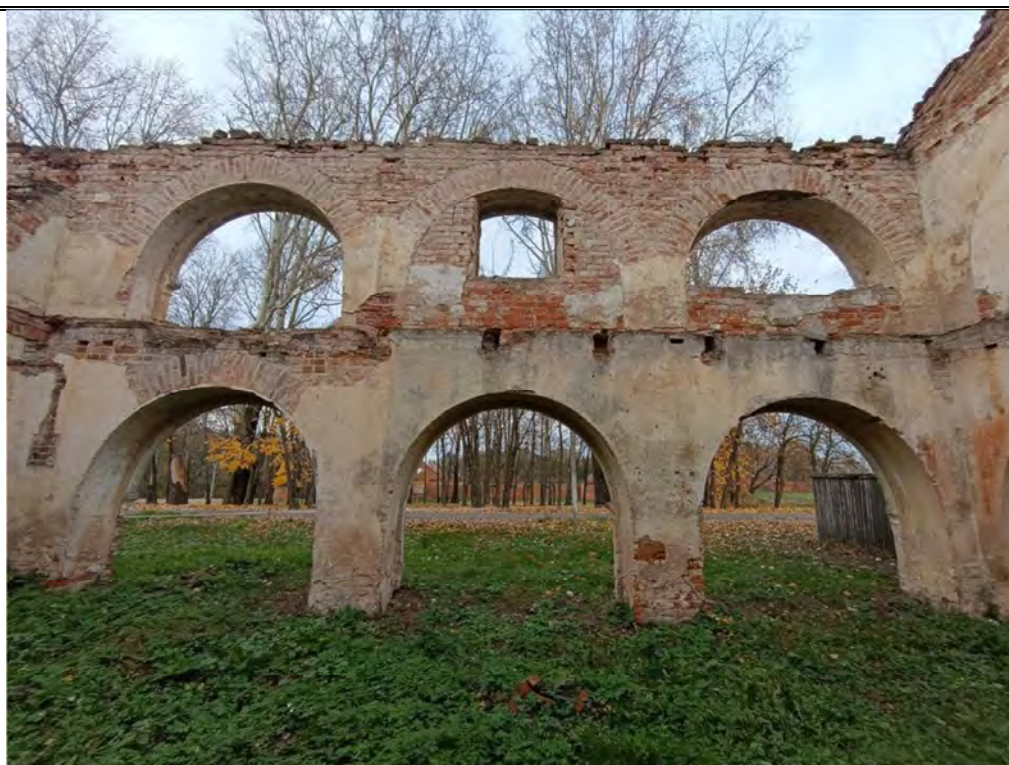
Фото 103

Общий вид наружной стены пристройки в осях «8-9/А» изнутри (разрушение кладки карнизной части наружных стен; увлажнение, биоповреждение стен в нижней части; разрушение отделочных покрытий стен и кладки заполнения оконных проемов)

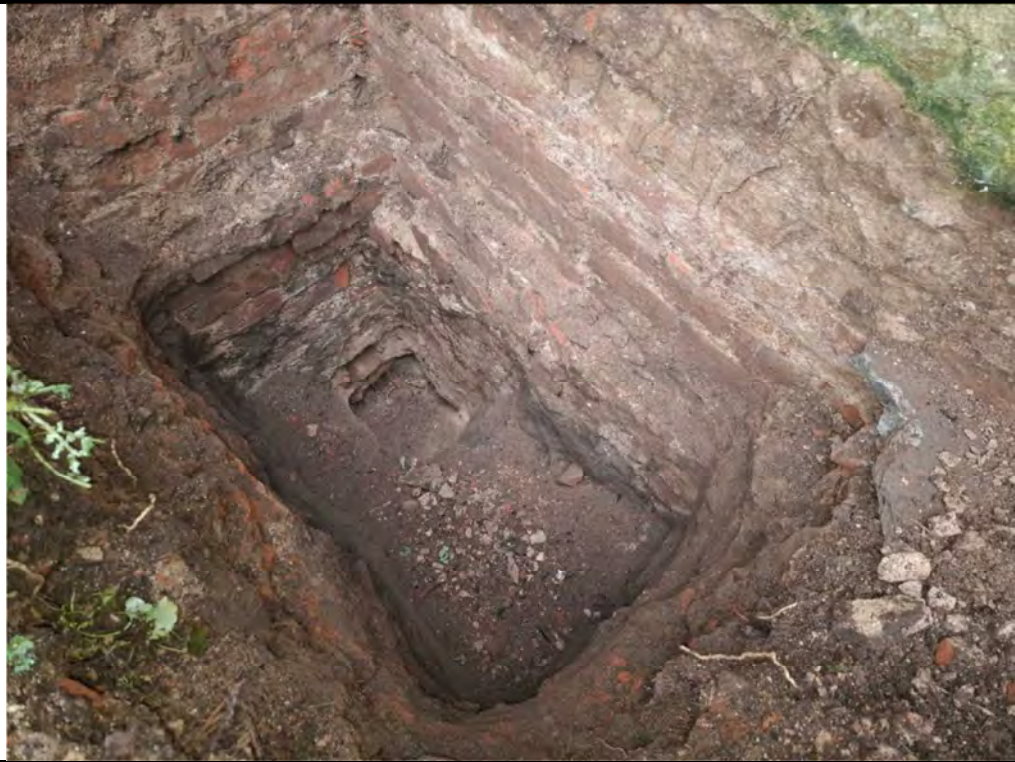
Фото 104

Общий вид наружной стены пристройки в осях «8-9/Б» изнутри (разрушение кладки карнизной части наружных стен; отслаивание, разрушение отделочных покрытий стены; размораживание кладки стены)

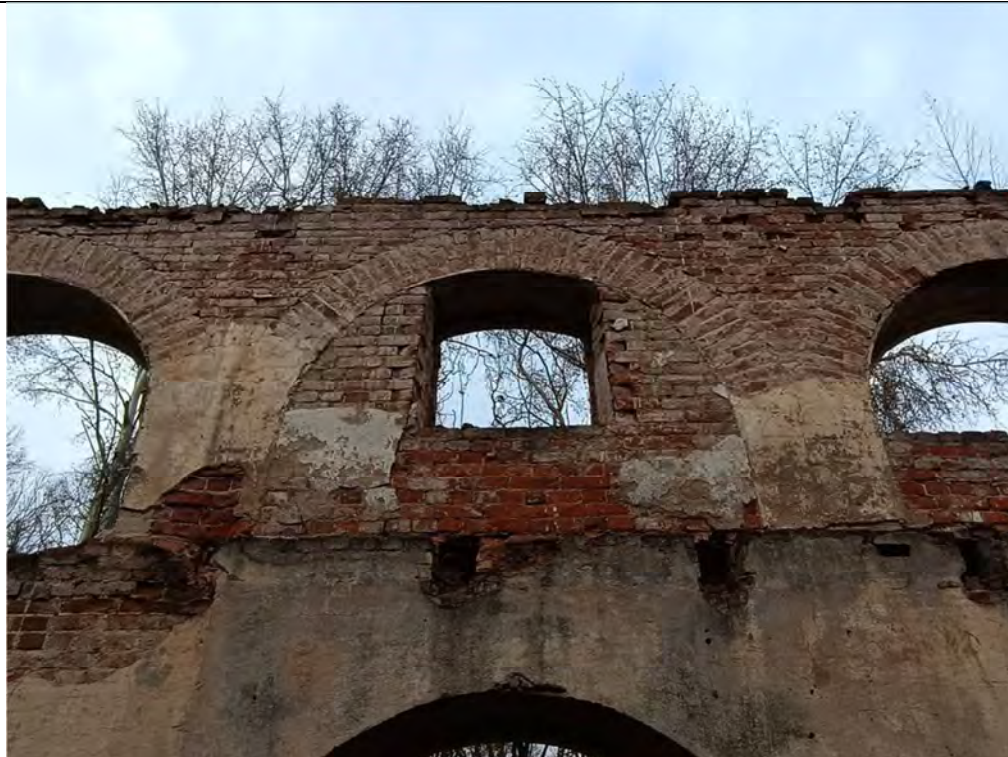
Фото 107

Фрагмент наружной стены пристройки в осях «8-9/А»  
(разрушение отделочных покрытий стены; увлажнение, биоповреждение,  
размораживание кладки стены; трещины по кладке стены)

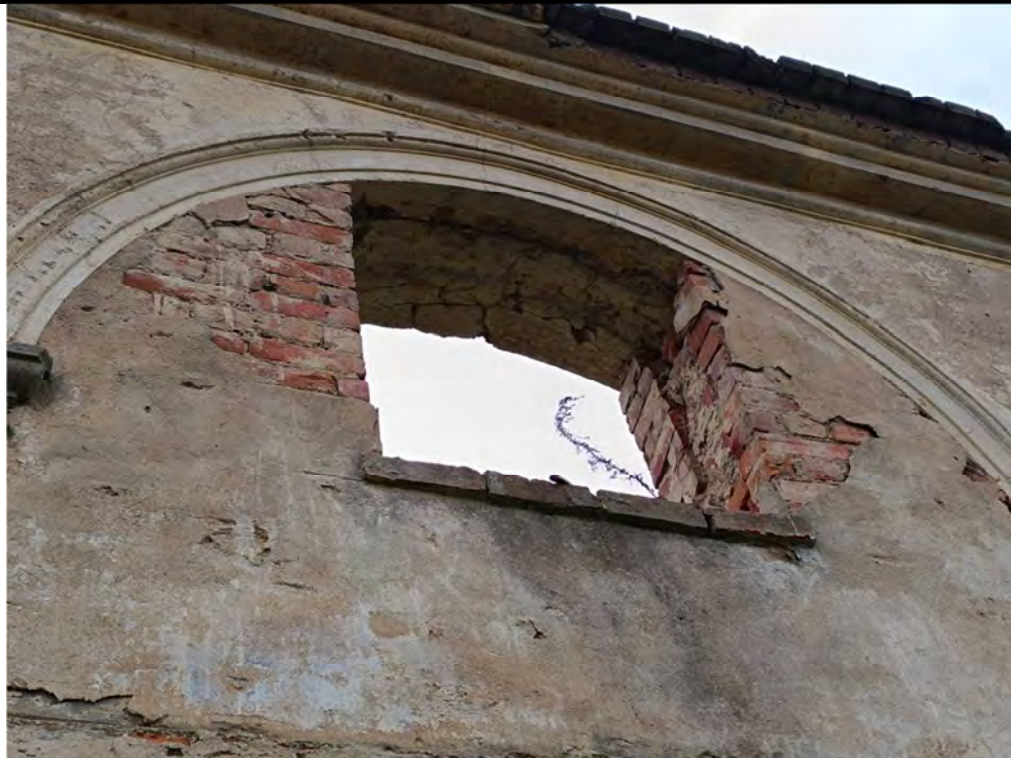
Фото 108

Фрагмент наружной стены пристройки в осях «8-9/Б»  
(разрушение отделочных покрытий стены; увлажнение, биоповреждение,  
размораживание кладки стены)

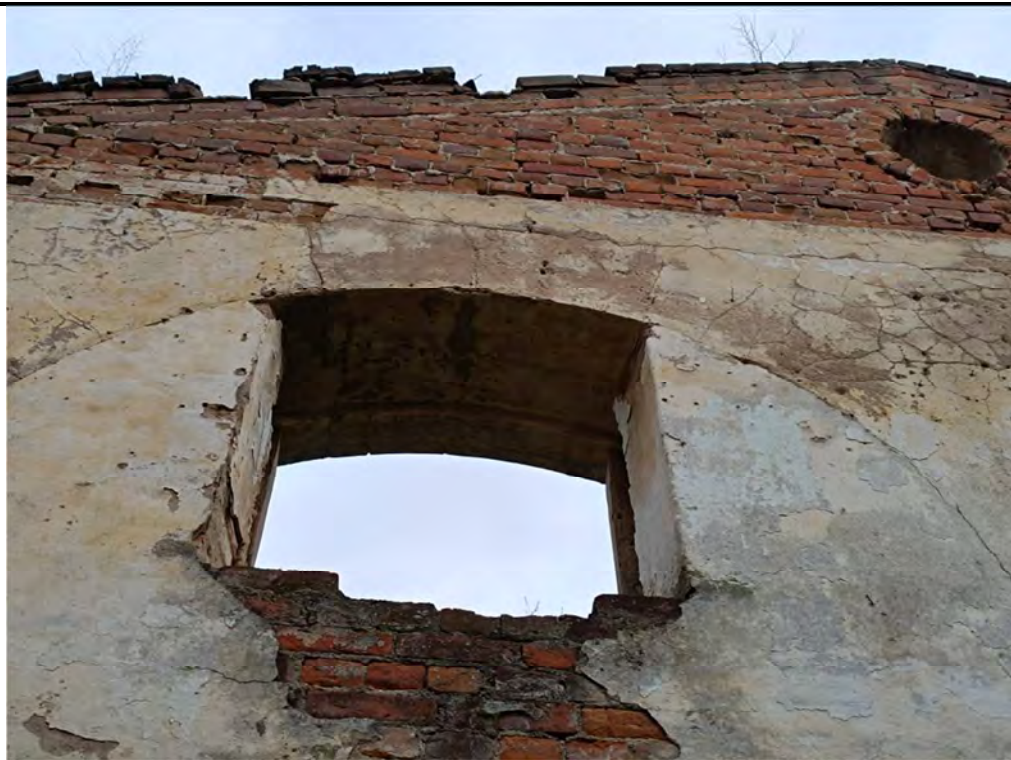
Фото 109

Фрагмент наружной стены пристройки в осях «8-9/Б»  
(разрушение отделочных покрытий стены; увлажнение, биоповреждение,  
размораживание кладки стены; трещины по оконной перемычке)

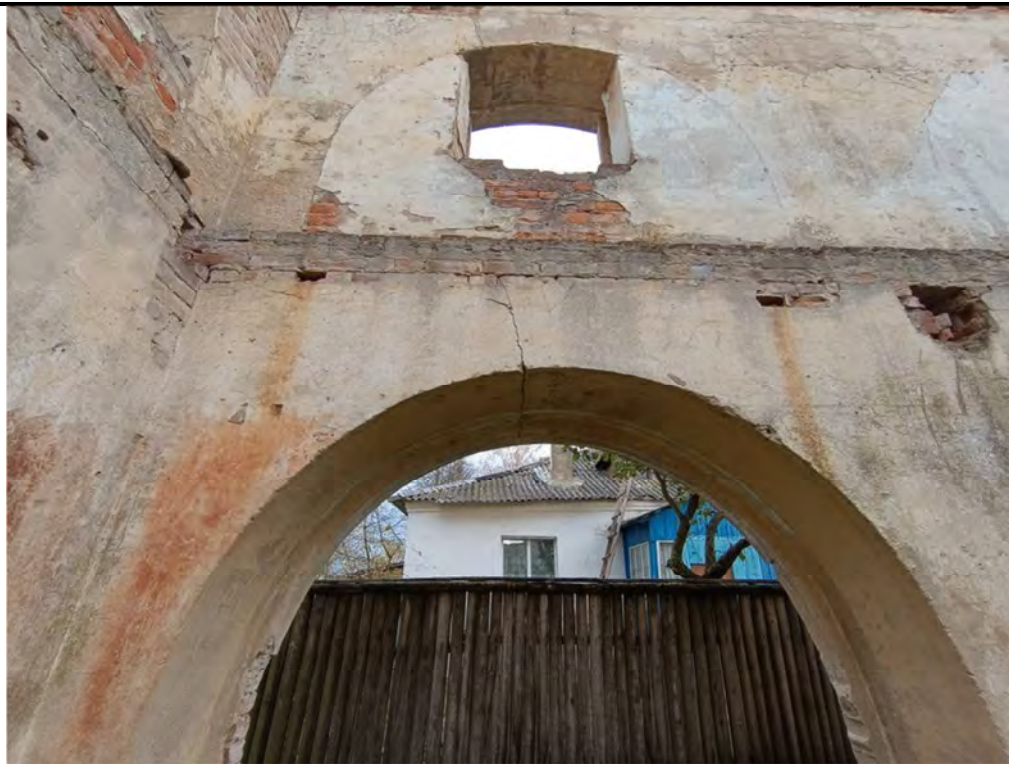
Фото 110

Фрагмент наружной стены пристройки в осях «9/А-Б»  
(разрушение отделочных покрытий стены и кладки карнизной части; увлажнение,  
биоповреждение, размораживание кладки стены; трещины по оконной перемычке)

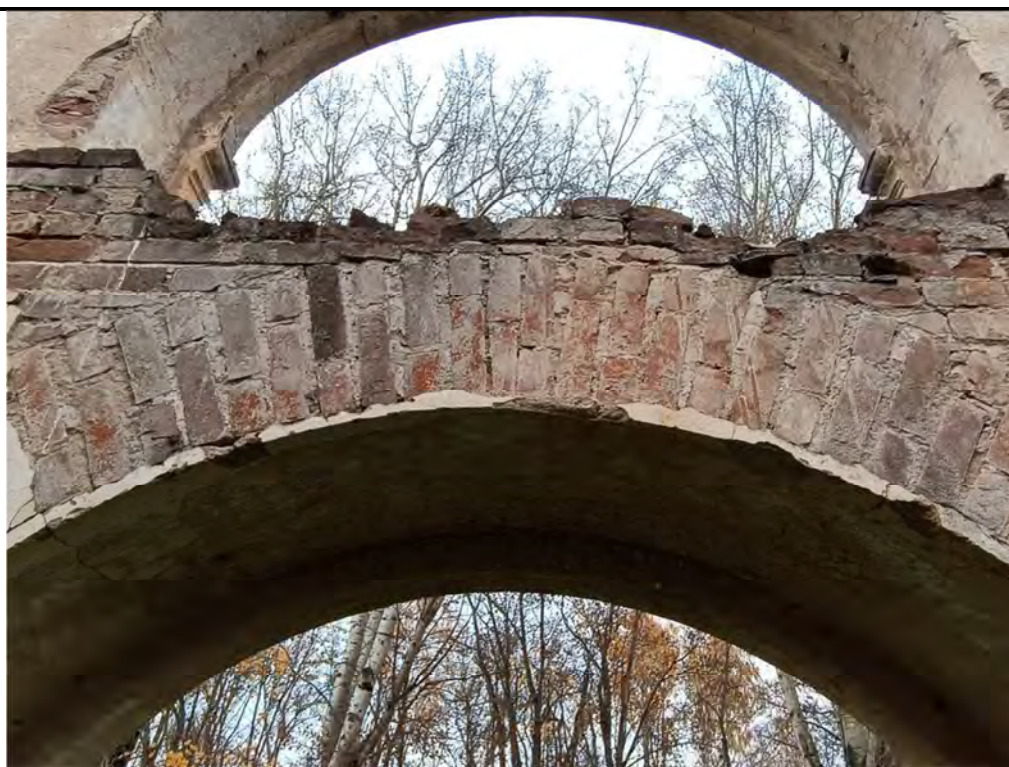
Фото 111

Фрагмент перемычки над арочным проемом пристройки в осях «9/А-Б»  
(сквозная нормальная трещины по перемычке)
