ТЕХНИЧЕСКОЕ ЗАКЛЮЧЕНИЕ

по результатам общего обследования технического состояния строительных конструкций плоской рулонной кровли здания Дома быта,

РБ, г.Минск, ул.Кульман, 5-1

№74/25-ОБ

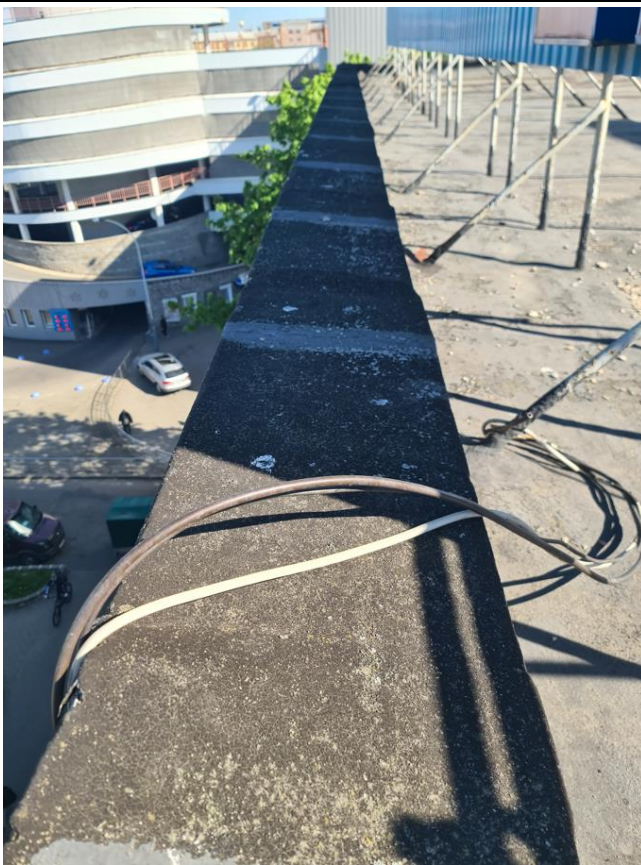
Фото 57. Общий вид парапета в осях Г/3-4

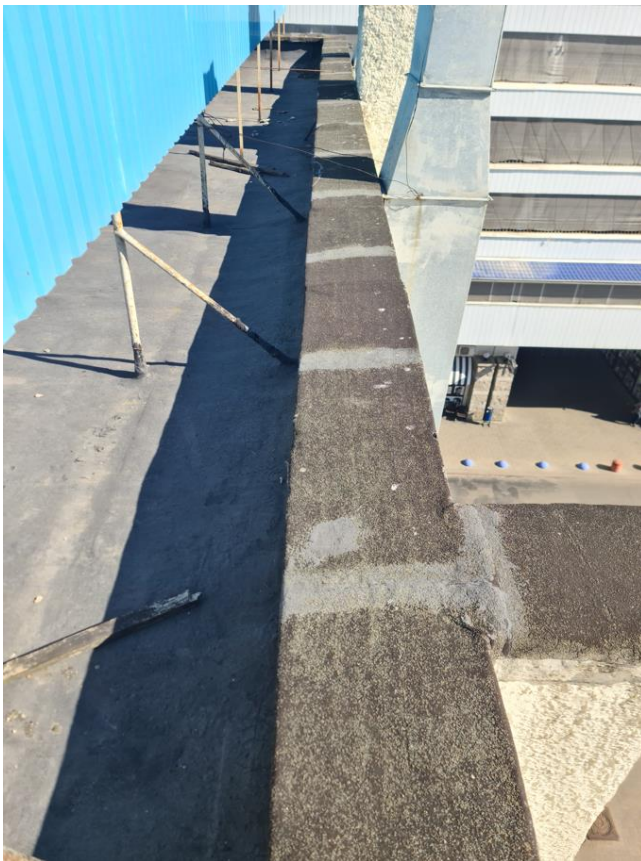
Фото 59. Общий вид парапета в осях А/4

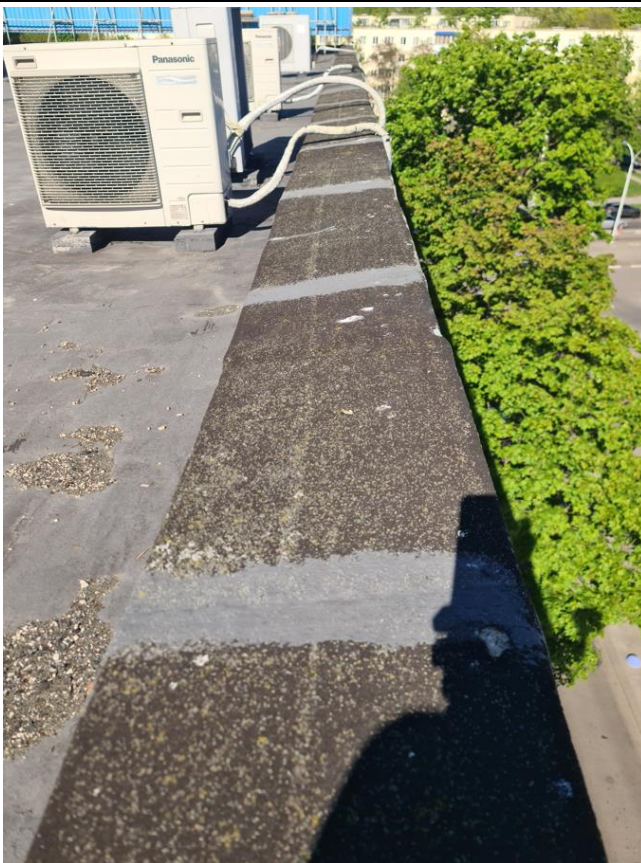
Фото 61. Общий вид парапета в осях А-Г/4

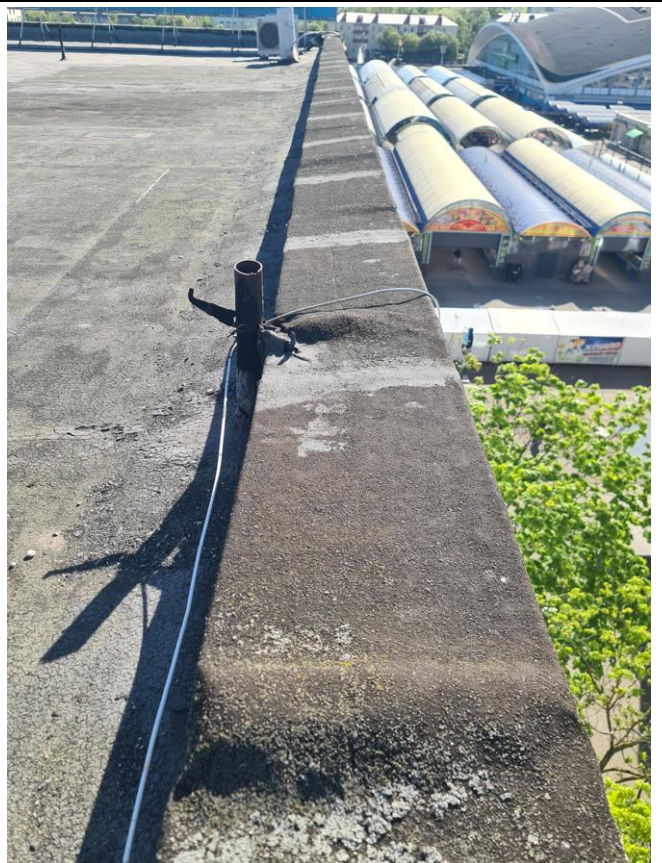
Фото 62. Общий вид парапета в осях В-А/1

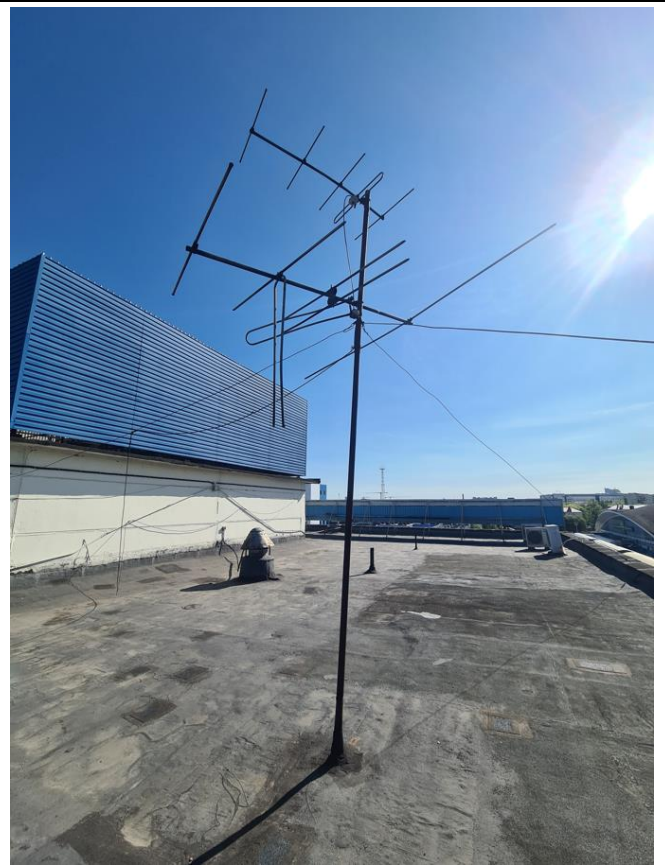
Фото 74. Общий вид антенны
